**ČESKÉ VYSOKÉ UČENÍ TECHNICKÉ  
V PRAZE**

**K L O K N E R Ů V Ú S T A V**  
**Šolínova 7, 166 08 Praha 6 – Dejvice**

**Expertní zpráva č.  
2000 J 206**

**Stavebně technický průzkum objektů v ulicích**  
**Šolínova 1 a 3, Zikova 1, Praha 6**

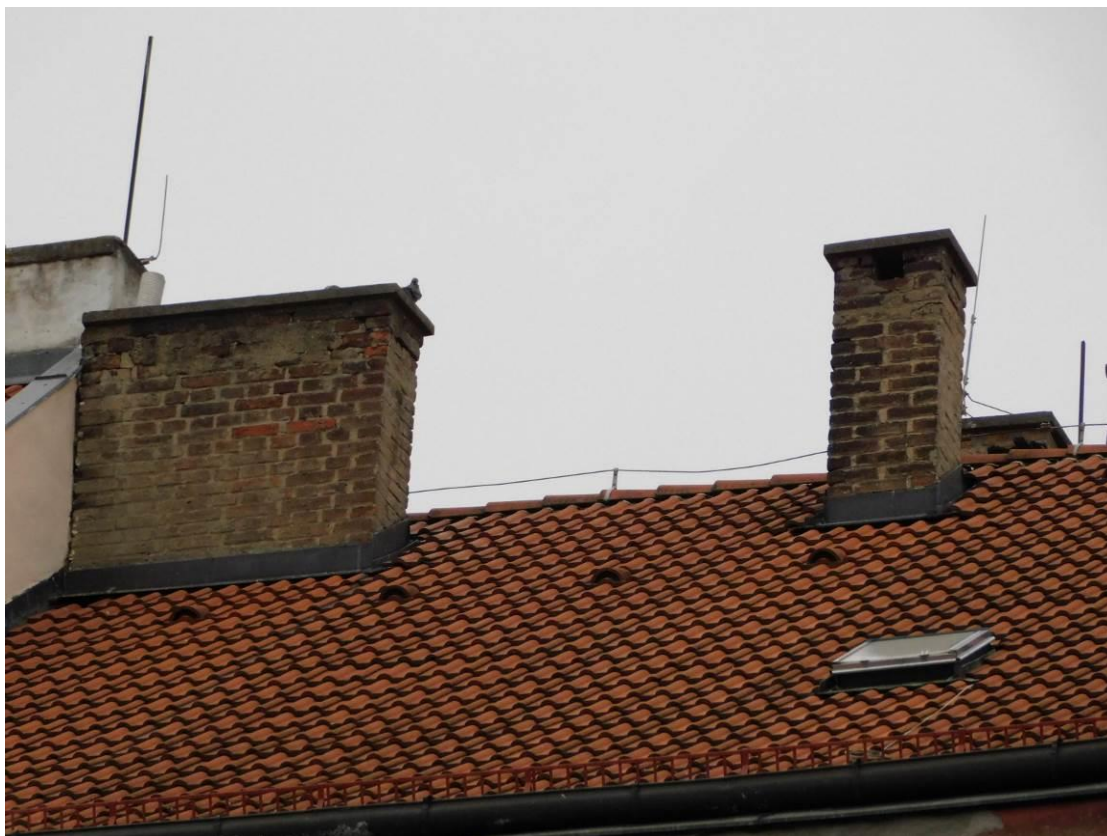
**Foto 1** – Celkový pohled na objekt v ul. Šolínova 1 – pohled z ulice Evropská – viditelné pouze lokální opravy fasády

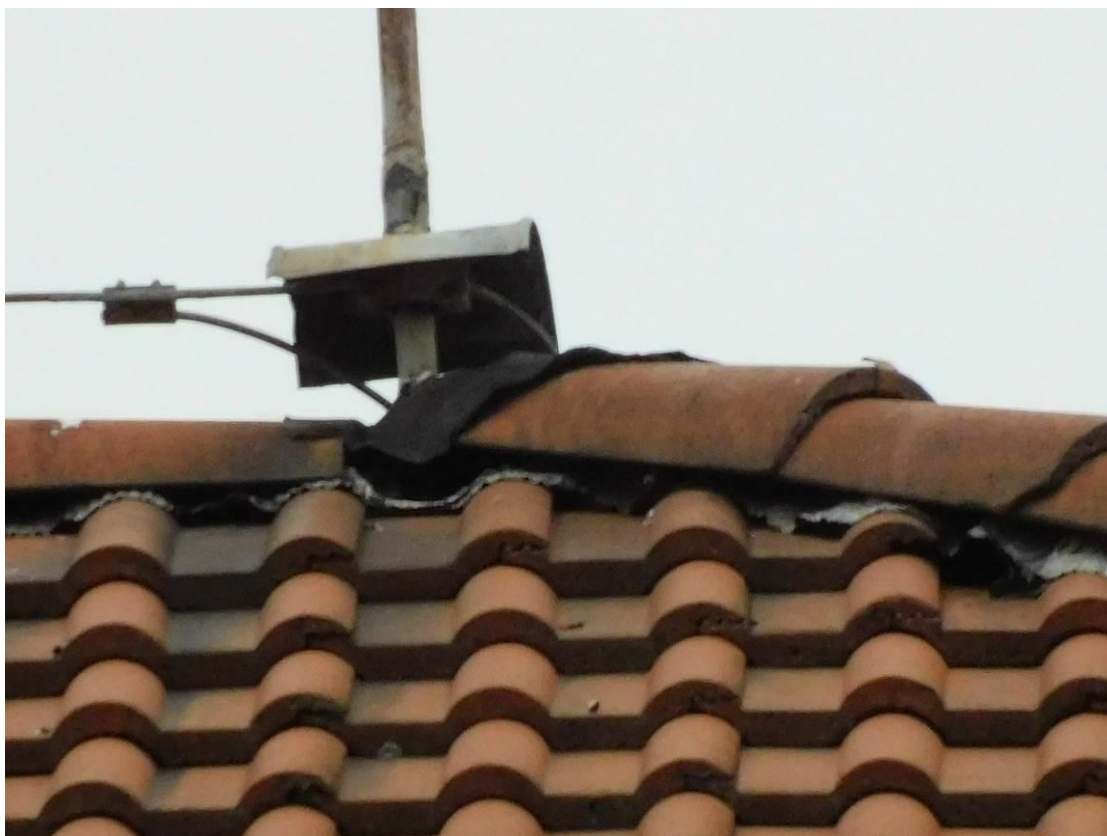
**Foto 2** – Celkový pohled na objekt v ul. Šolínova 1 – pohled z ulice Evropská – detail střešní krytiny bez viditelných poruch

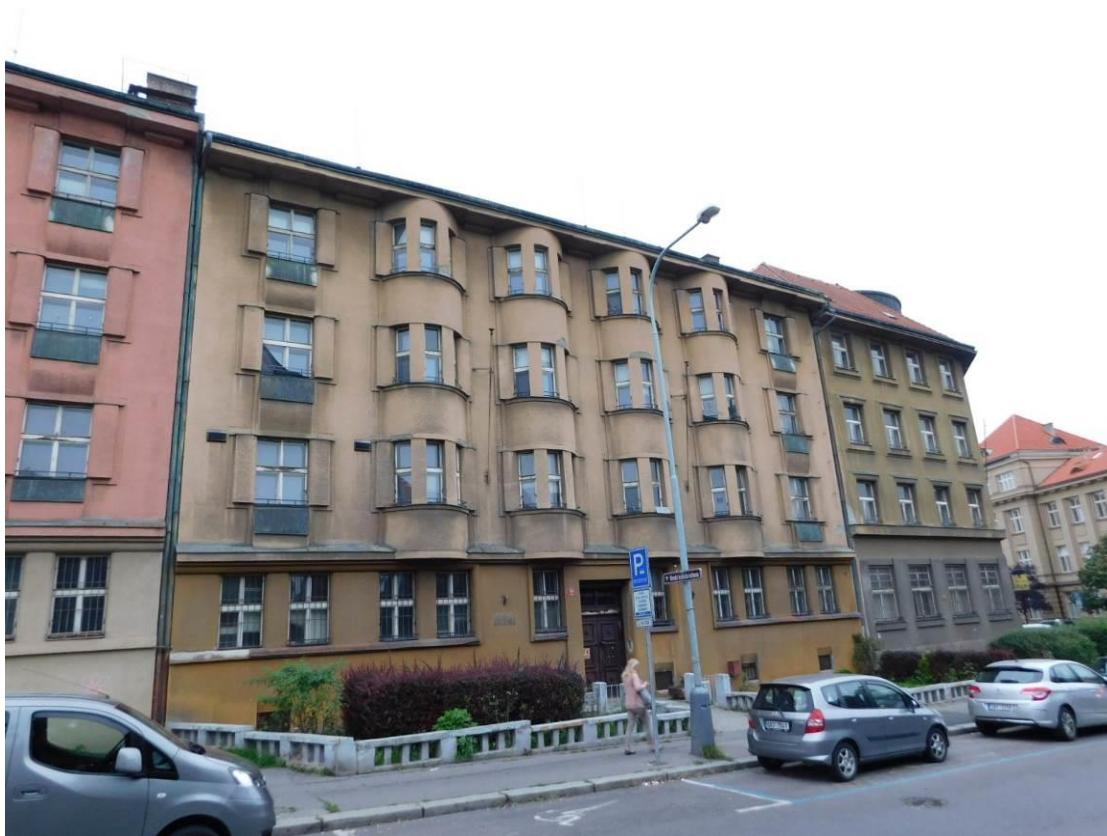
**Foto 4** – Celkový pohled na objekt v ul. Šolínova 1 – pohled z ulice Šolínova – viditelné pouze lokální opravy fasády

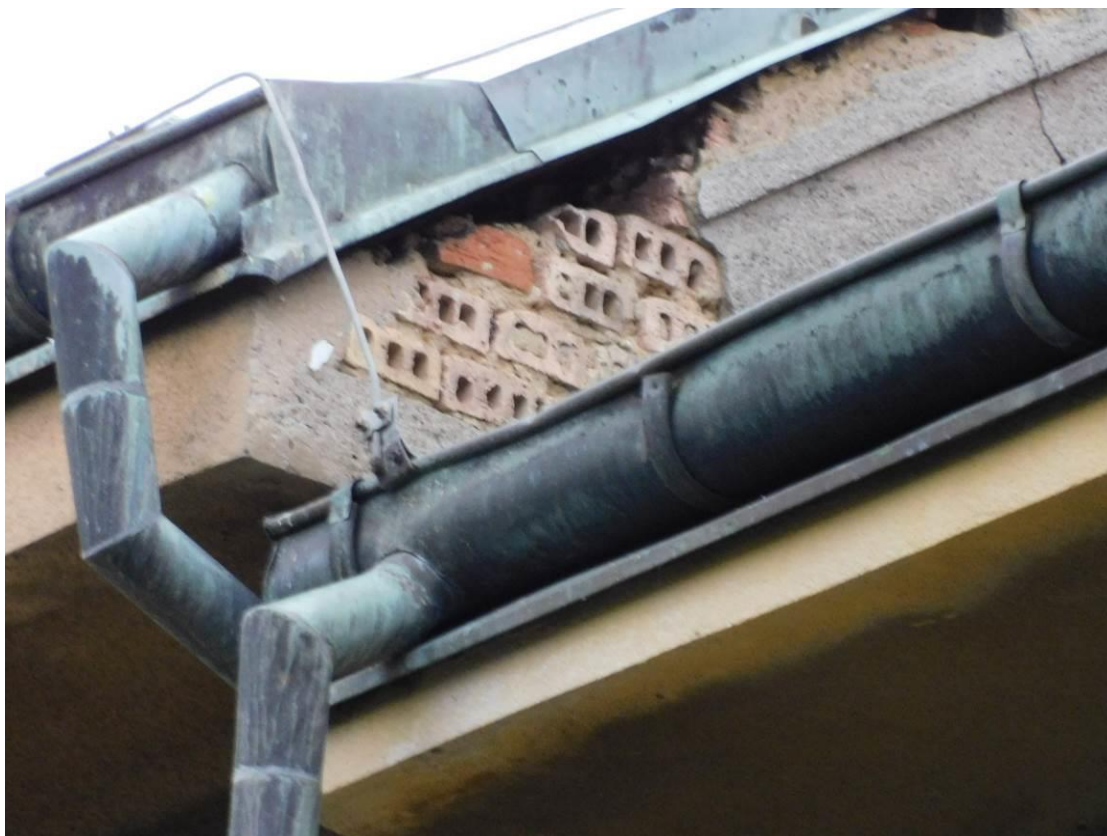
**Foto 6** – Celkový pohled na objekt v ul. Zikova 1 – pohled z ulice Šolínova – viditelné pouze lokální opravy fasády

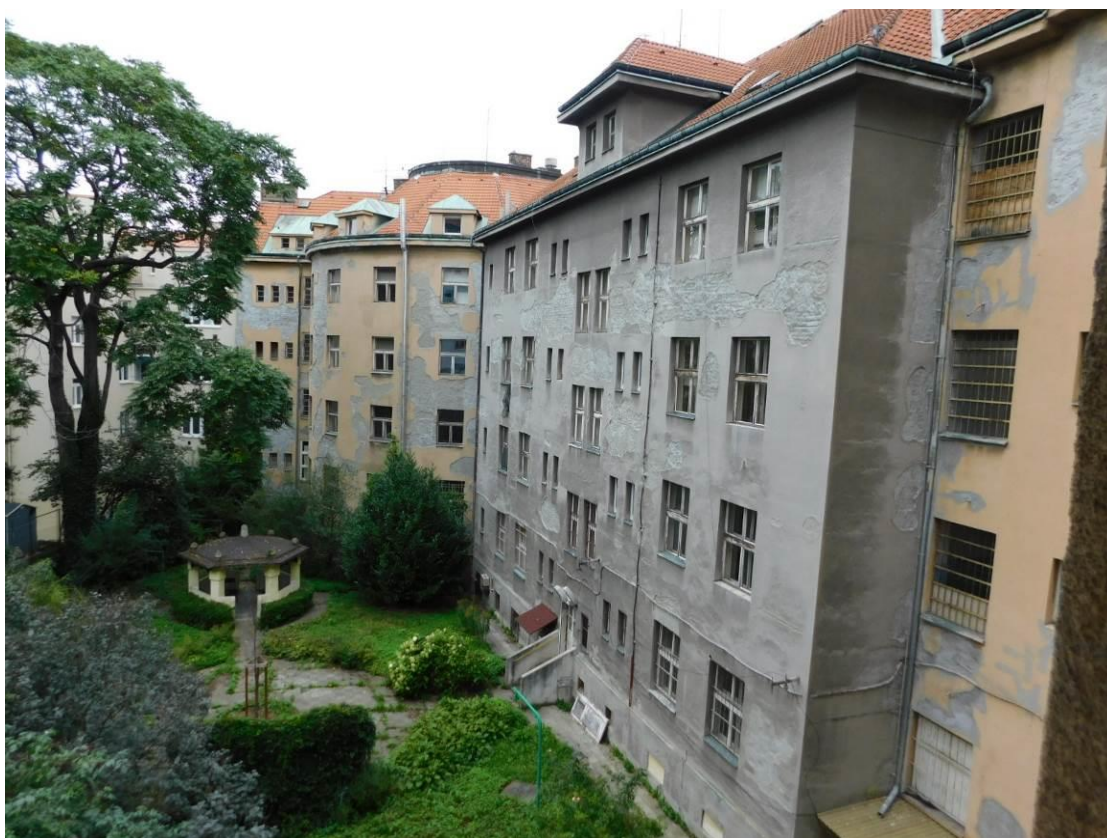
**Foto 7** – Celkový pohled na objekt v ul. Šolínova 1 – detail provedení štítové stěny

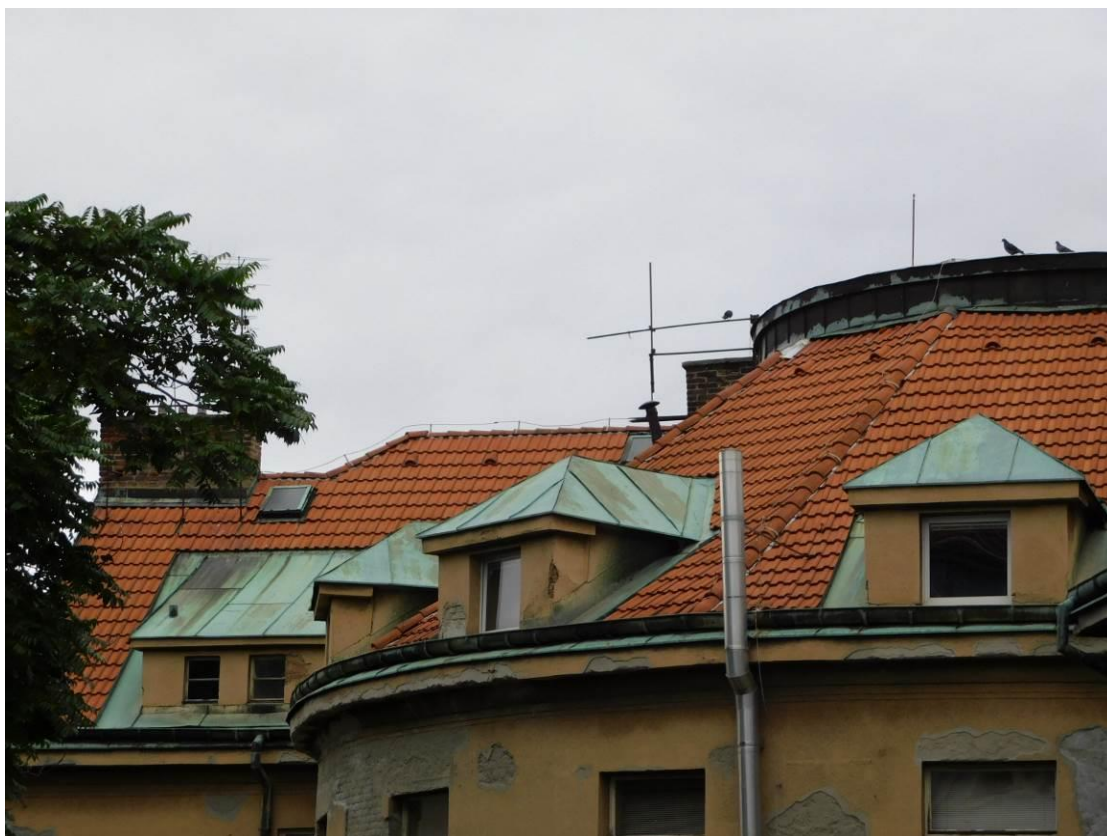
**Foto 8** – Celkový pohled na objekty Šolínova 3 a Zikova 1 – pohled dvorní – viditelné pouze lokální opravy fasády

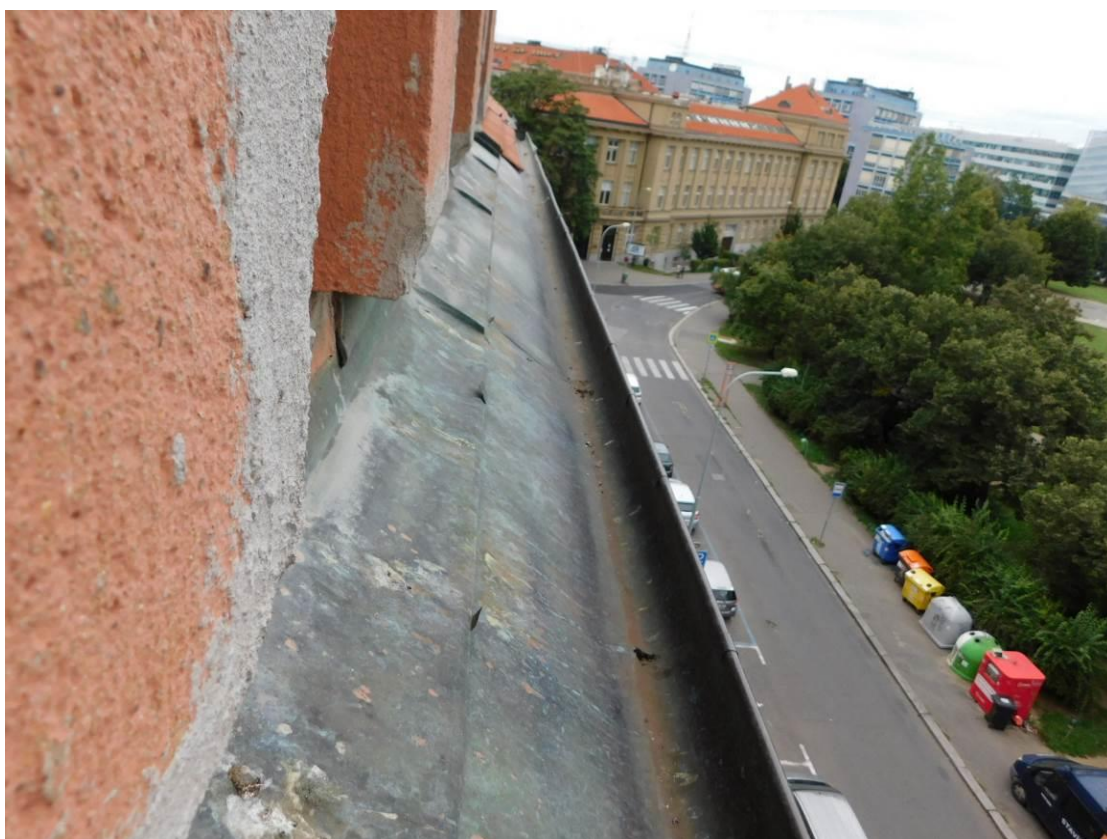
**Foto 15** – Objekt Šolínova 1 – pohled na charakter provedení oplechování římsy a vodorovného dešťového svodu – bez viditelných poruch

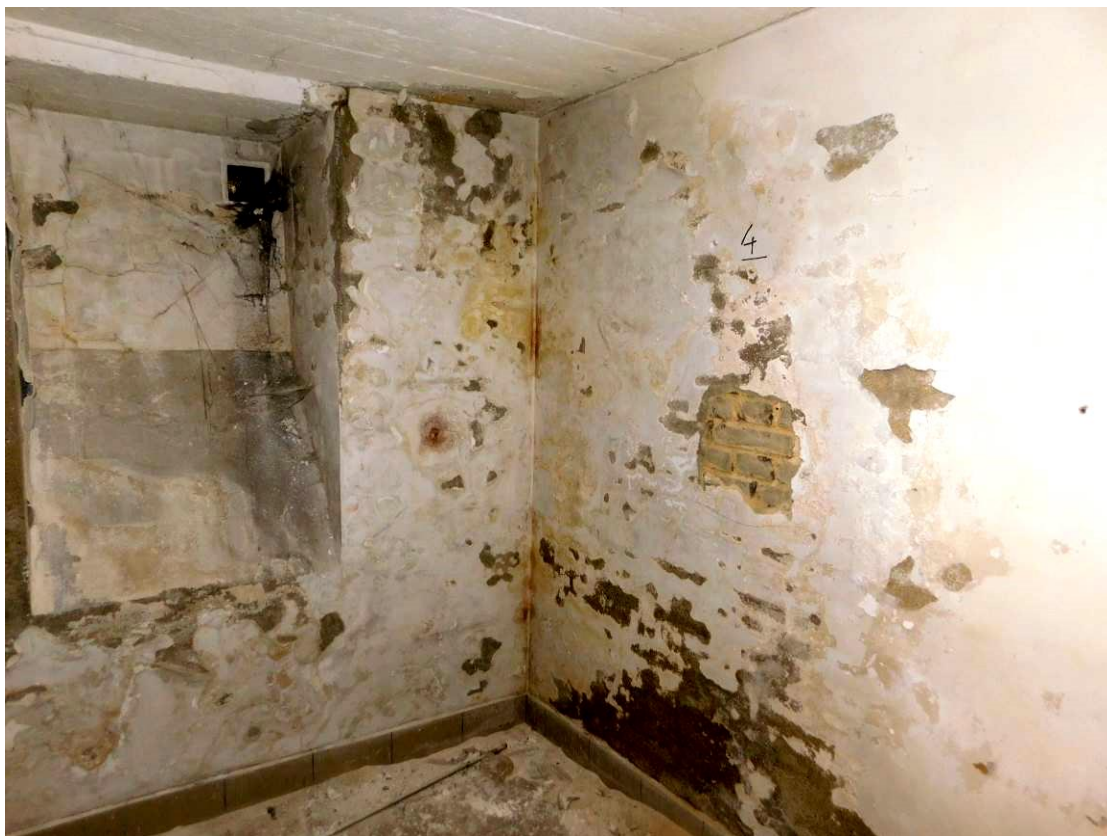
**Foto 17** – Objekt Šolínova 1 – 1.PP – sonda Z1 – viditelné betonové cihly

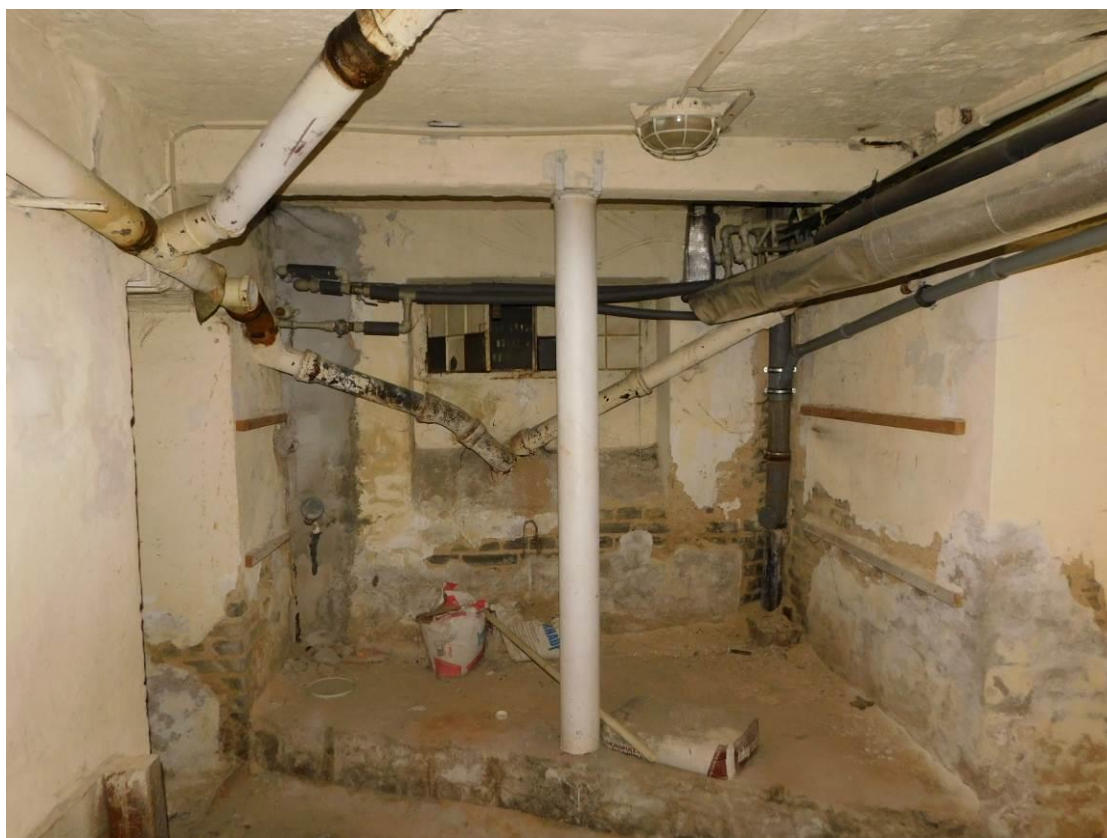
**Foto 19** – Objekt Šolínova 1 – 1.PP – sonda Z2 – viditelné smíšené zdivo

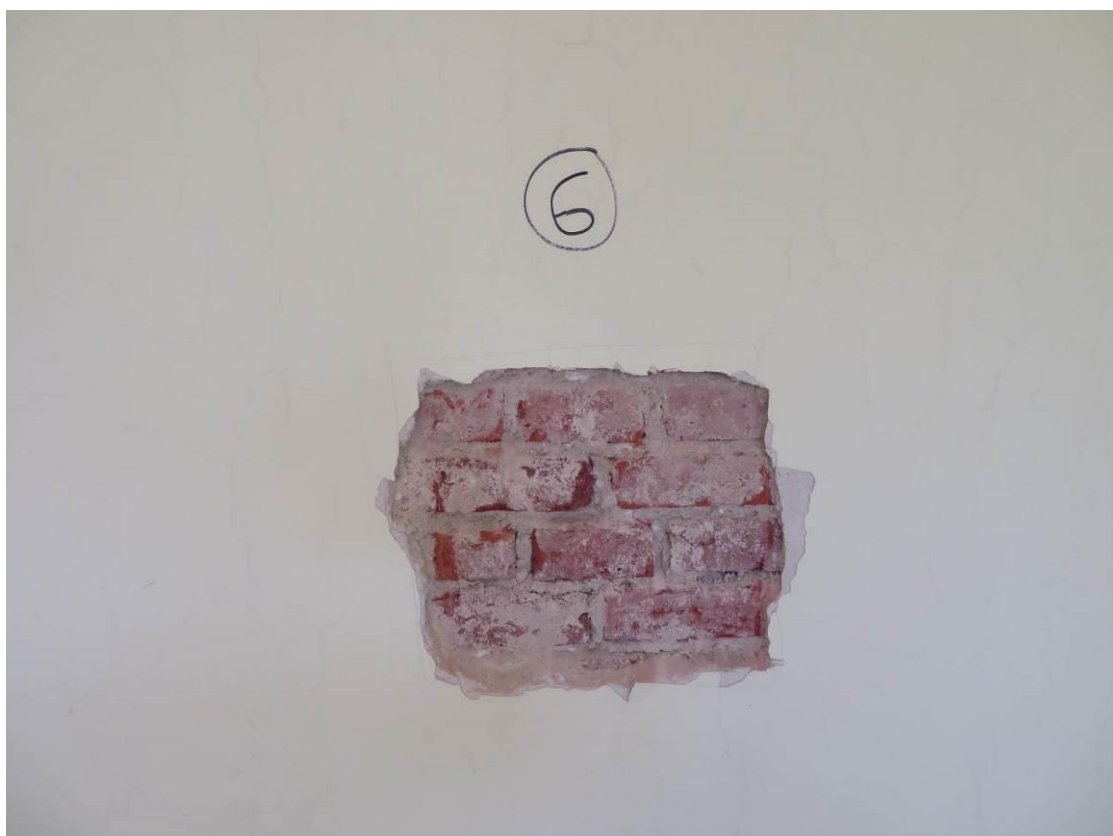
**Foto 21** – Objekt Šolínova 1 – 1.NP – sonda Z5 – viditelné cihly plně pálené, v pilíři je schovaná stoupačka

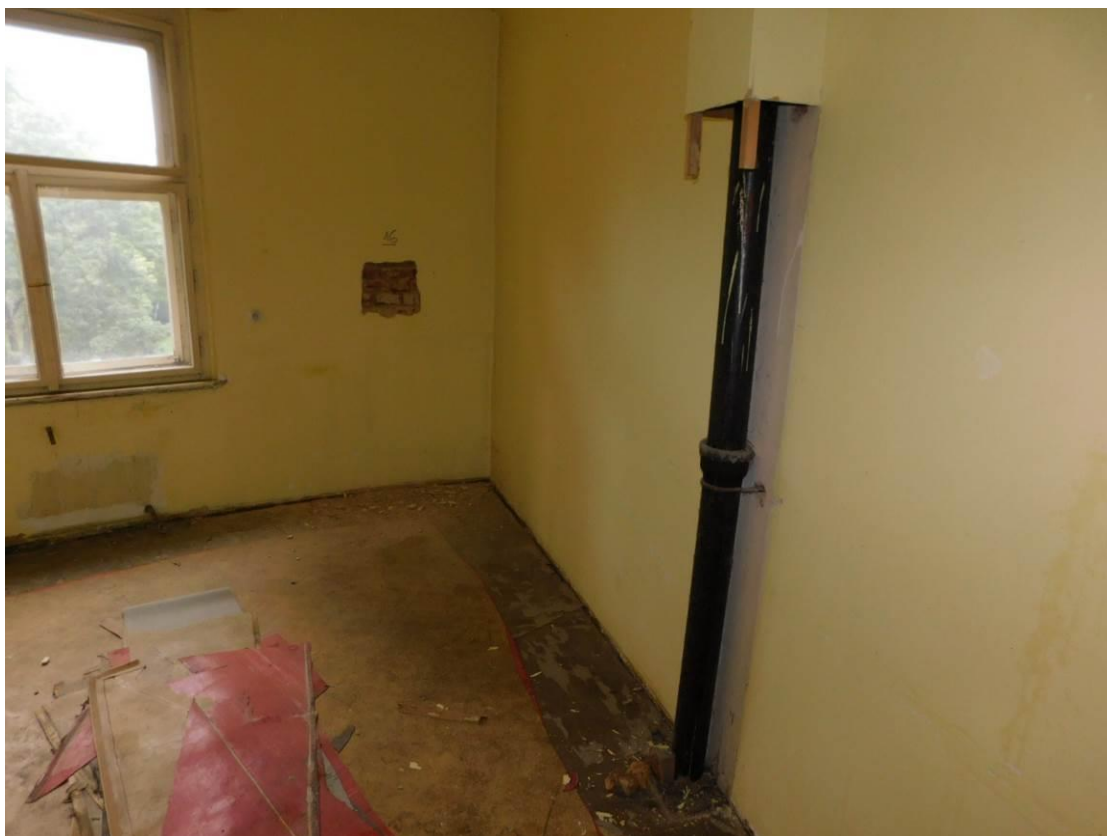
**Foto 148** – Zikova 1 – 3.NP (lokalizace v Příloze 1) – zjištěn kanalizační svod v místnosti

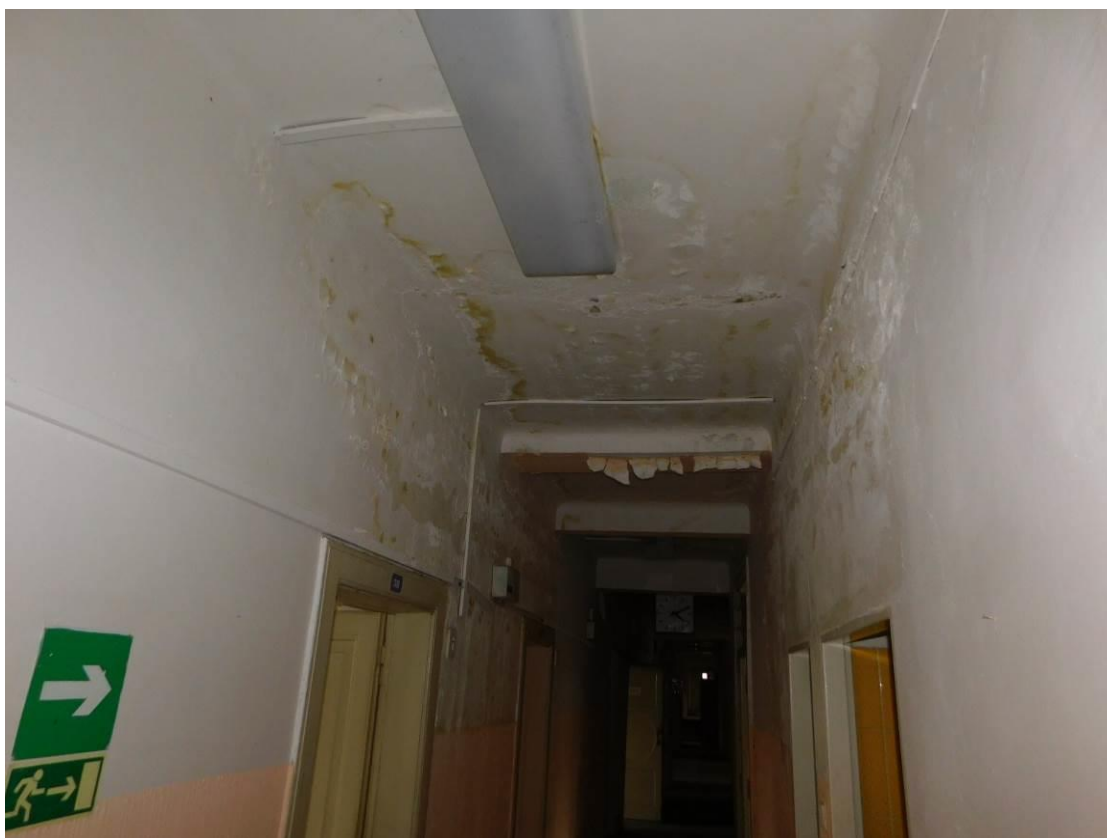
**Foto 149** – Zikova 1 – 4.NP (lokalizace v Příloze 1) – zjištěny plošné průsaky způsobené havárií rozvodů vody či kanalizace

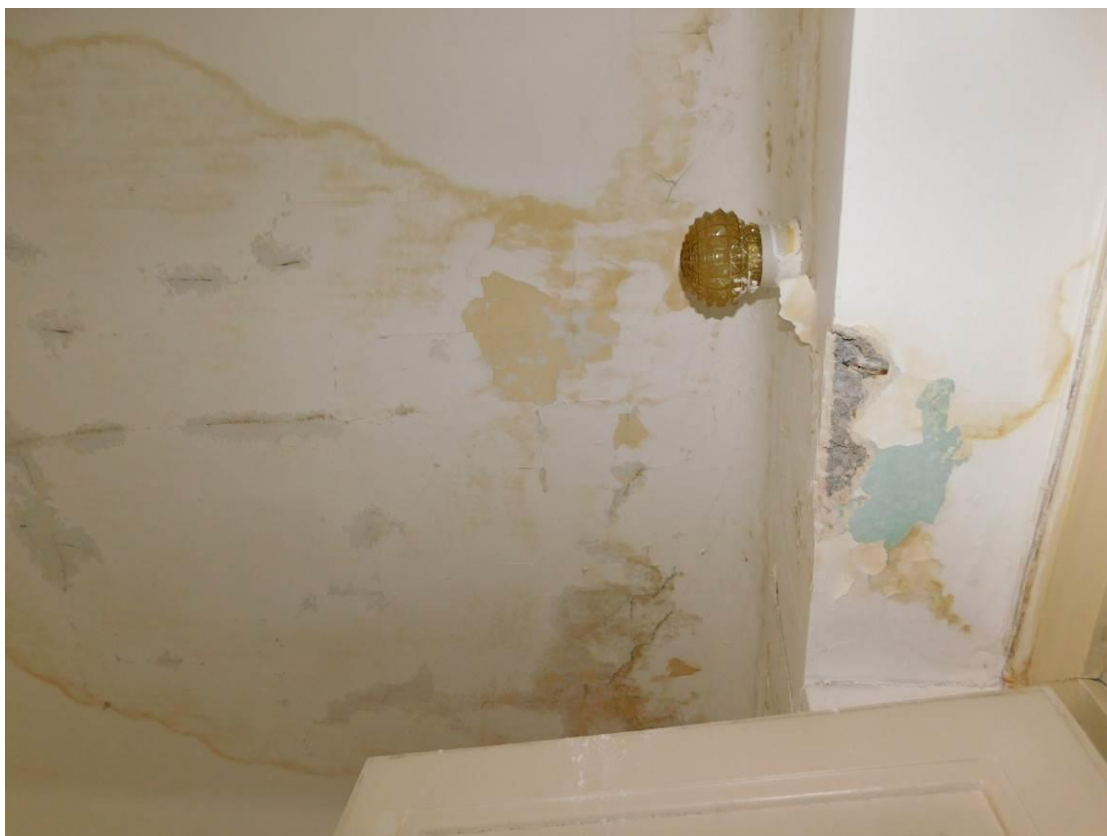
**Foto 150** – Zikova 1 – 4.NP (lokalizace v Příloze 1) – zjištěny plošné průsaky způsobené havárií rozvodů vody či kanalizace

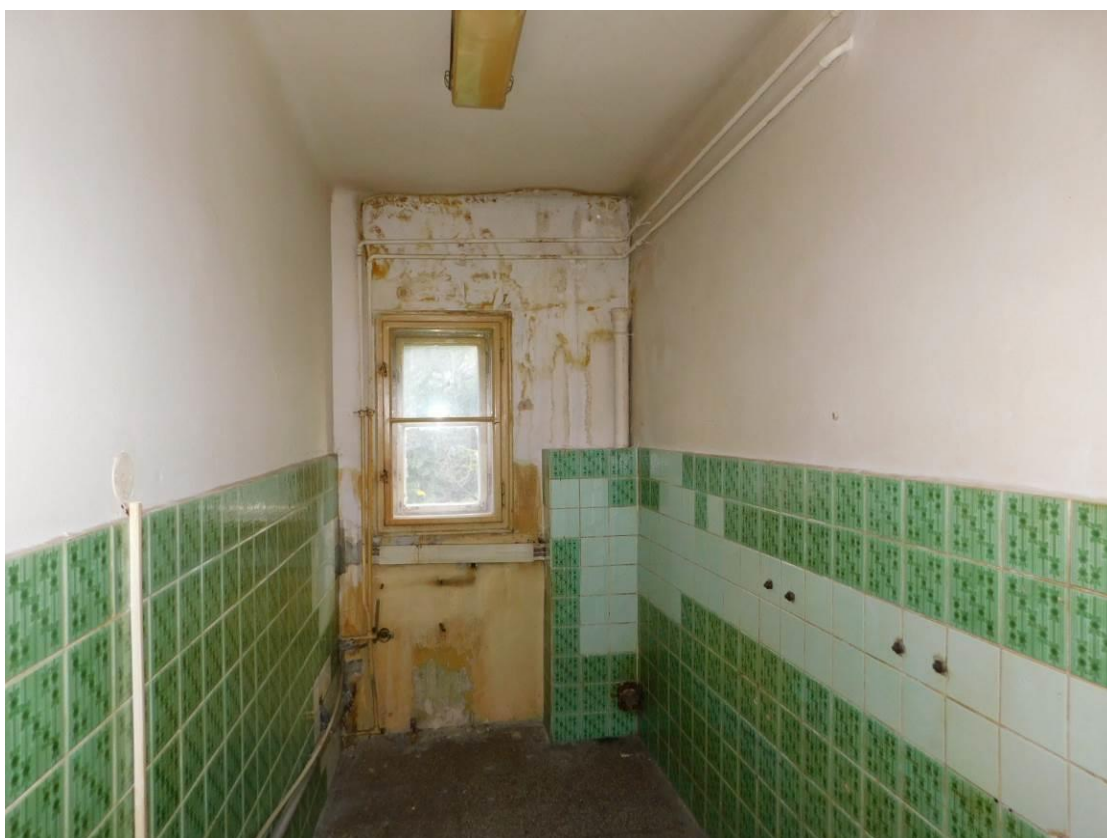
**Foto 151** – Šolínova 3 – 4.NP (lokalizace v Příloze 1) – lokální průsak pravděpodobně z dešťového svodu

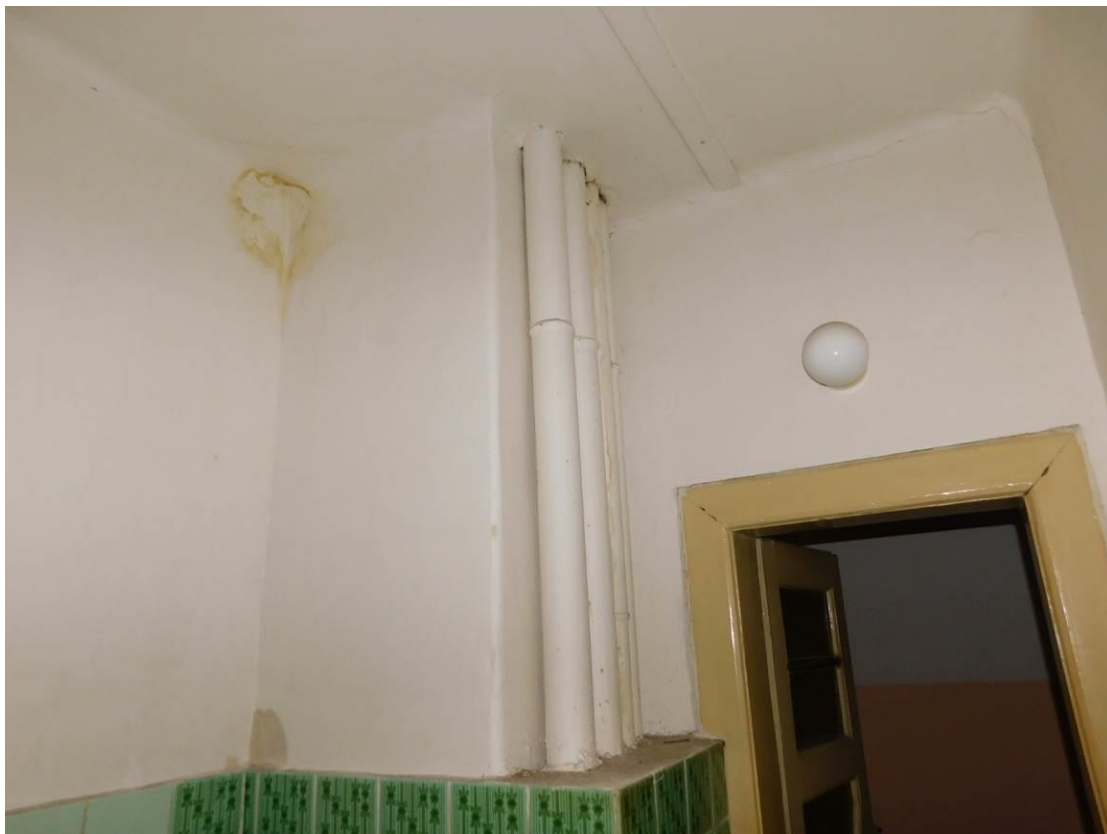
**Foto 152** – Šolínova 3 – 4.NP (lokalizace v Příloze 1) – viditelná stoupačka teplé vody

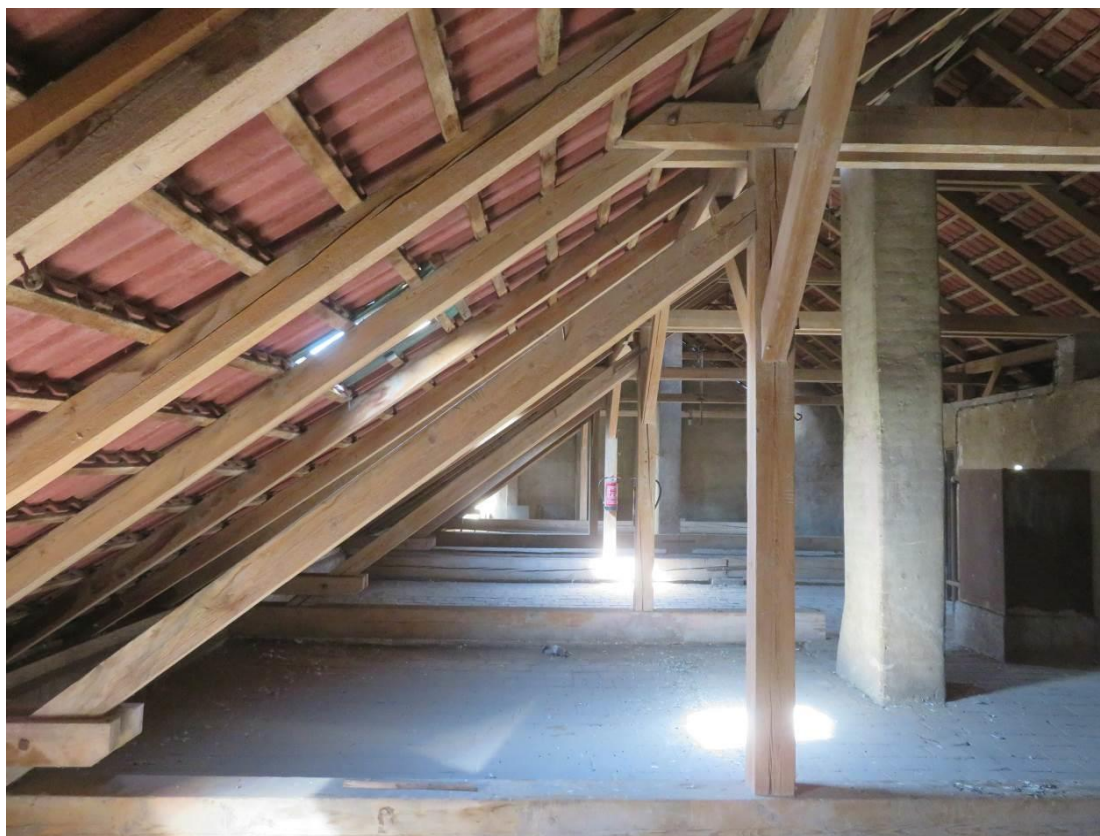
**Foto 153** – Šolínova 1 – 6.NP (lokalizace v Příloze 1) – patrný charakter konstrukce krovu, nebyla zjištěna koroze dřeva ani jiné významné poruchy

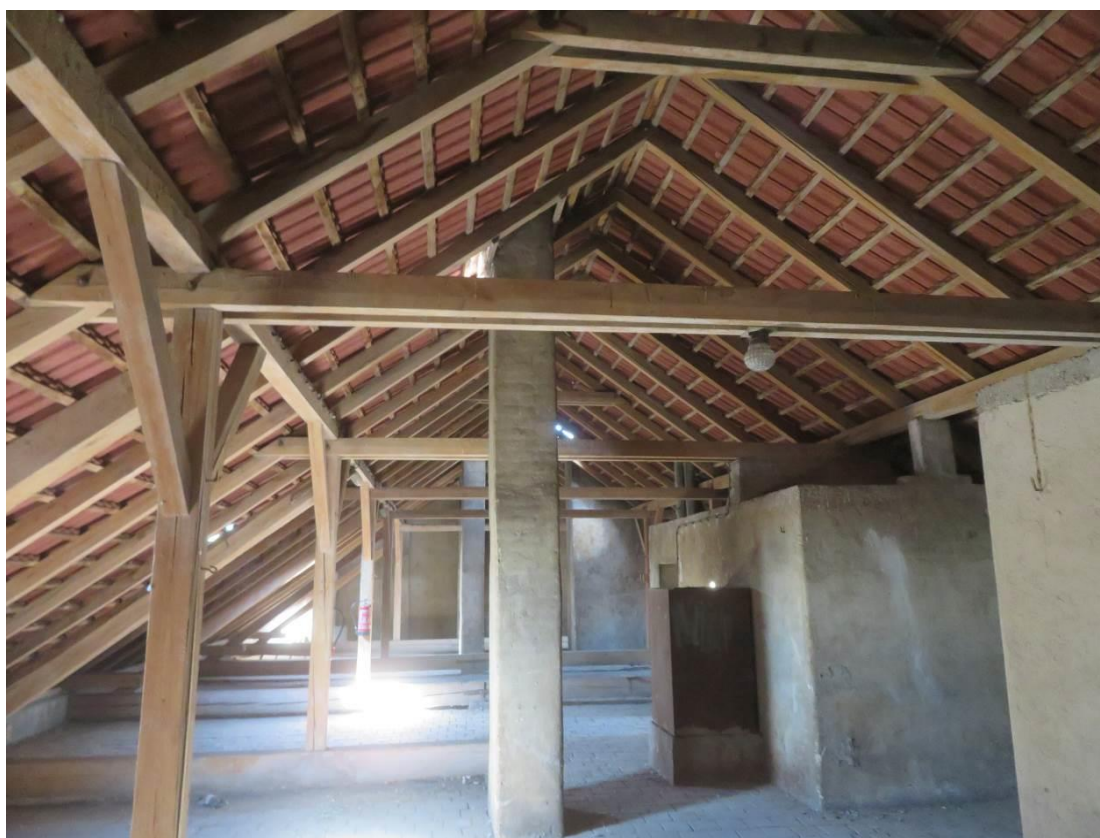
**Foto 154** – Šolínova 1 – 6.NP (lokalizace v Příloze 1) – patrný charakter konstrukce krovu, nebyla zjištěna koroze dřeva ani jiné významné poruchy

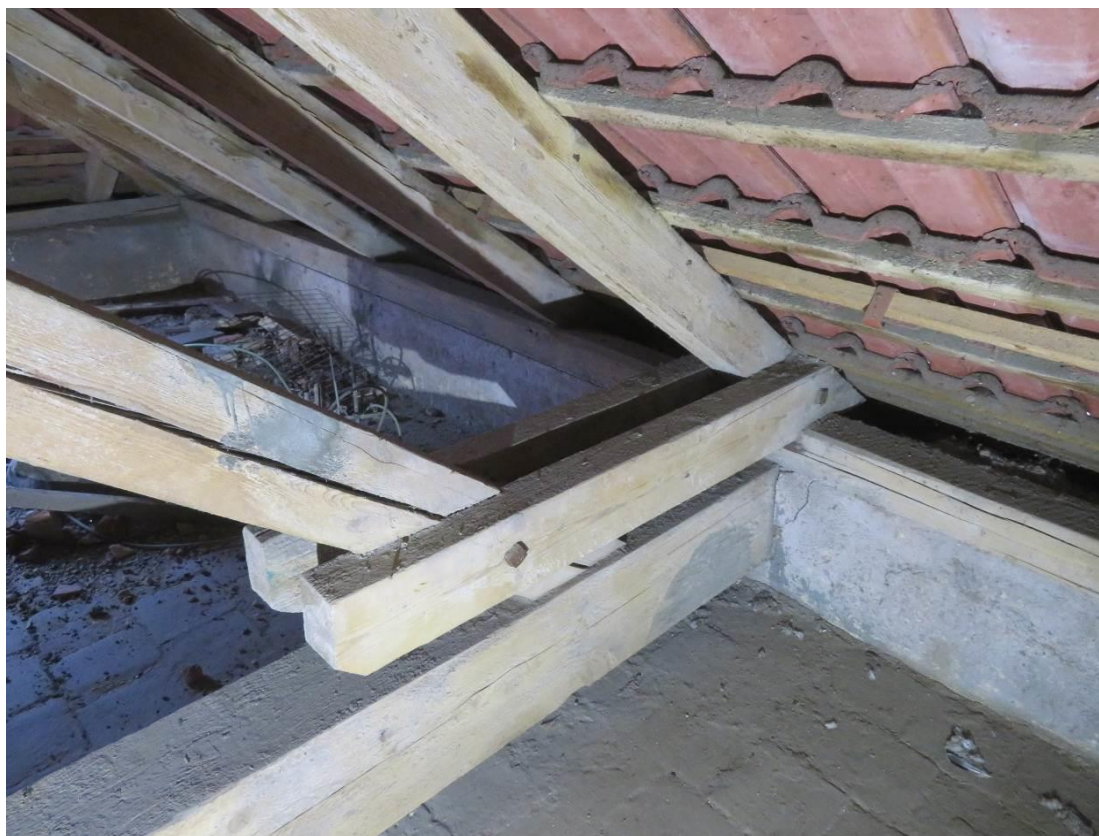
**Foto 155** – Šolínova 1 – 6.NP (lokalizace v Příloze 1) – patrný charakter konstrukce krovu, nebyla zjištěna koroze dřeva ani jiné významné poruchy

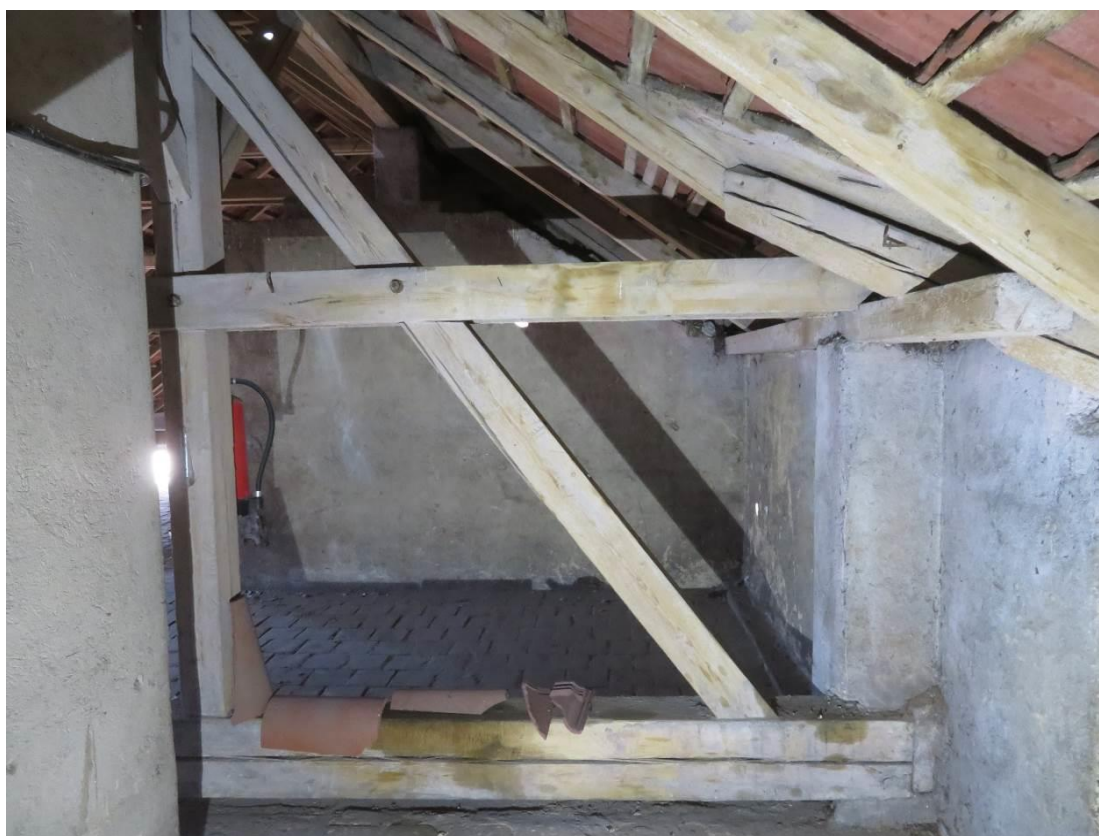
**Foto 156** – Šolínova 1 – 6.NP (lokalizace v Příloze 1) – patrný charakter konstrukce krovu, nebyla zjištěna koroze dřeva ani jiné významné poruchy

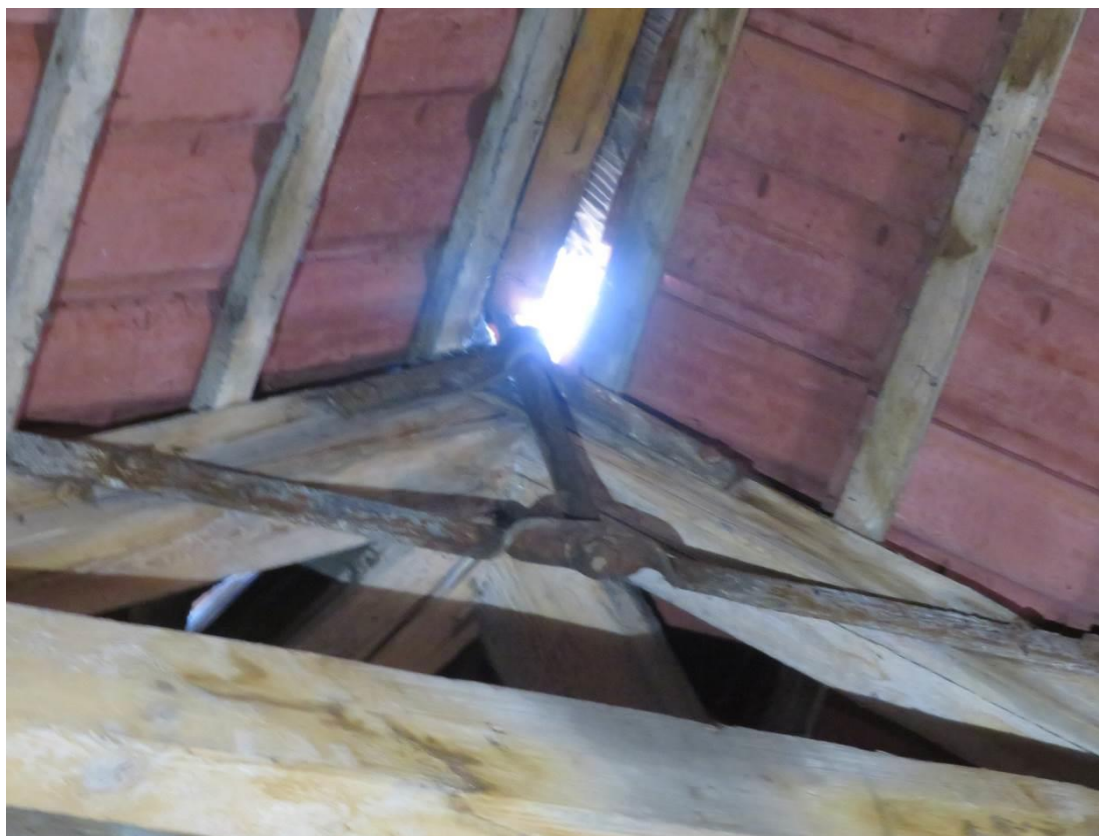
**Foto 157** – Šolínova 1 – 6.NP (lokalizace v Příloze 1) – patrný charakter konstrukce krovu, nebyla zjištěna koroze dřeva ani jiné významné poruchy, lokální porucha v oblasti průchodu hromosvodu hřebenem viz Foto 3 – nedosedá oplechování detailu ! hrozí zatékání
