**VLIV STAVEBNÍCH OPRAV A ÚPRAV
NA HNÍZDNÍ PŘÍLEŽITOSTI
RORÝSE OBECNÉHO (*Apus apus*)
V MĚSTSKÉ ČÁSTI PRAHY 11**

září 2007

zpracovatel: mgr. Lukáš Viktora
Česká společnost ornitologická

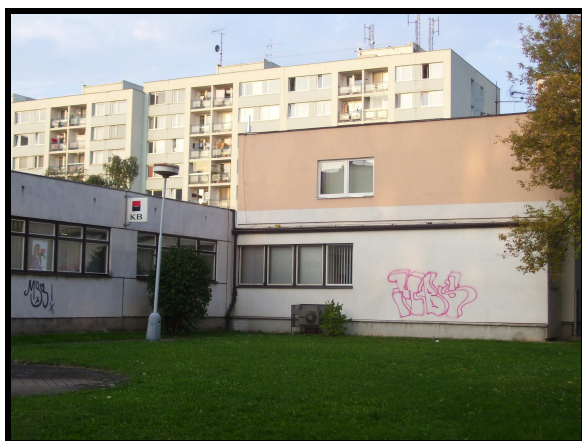
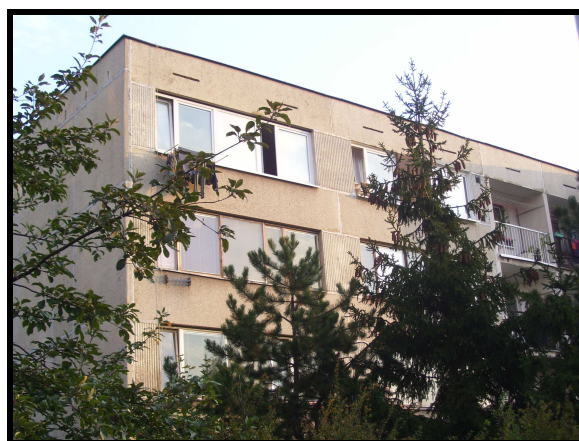
Ačkoli jsou podobné objekty opatřeny VP, jsou pro hnízdění rorýsů příliš nízké

Vzrostlá zeleň poblíž nízkých domů brání rorýsům v přiletu ke hnízdům, takže podobná stanoviště neobsazují

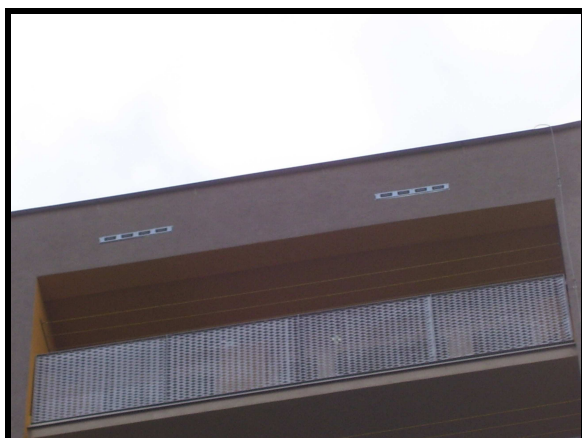
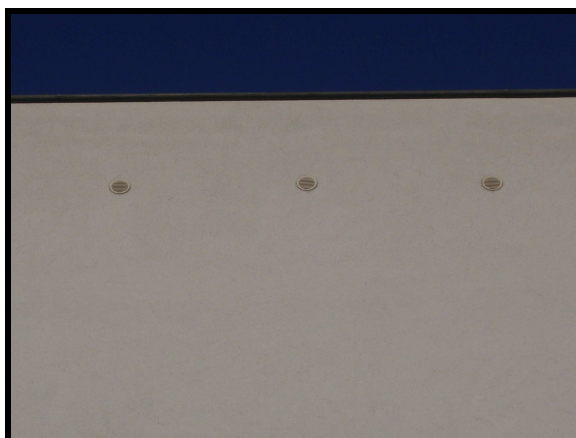
Nejčastější příčinou nefunkčnosti, resp. neprůchodnosti VP je jejich osazení mřížkami, zjištěné v celkem 759 případech, tj. 78,6%, realizované v převážné většině případů v průběhu zateplení. Do zbylých 207 VP (tj. 21,4%) byla v minulosti vsazena novodurová kolena, znemožňující rorýsům přístup.

Nevhodná úprava po zateplení, kdy jsou VP opatřeny mřížkami různých typů

- Důsledně trvat na zachování VP ve všech případech, kdy to výslovně nevyžaduje tepelný audit, nutný pro přidělení dotace na zateplování. Po realizaci zateplení a zabránit jejich osazení mřížkami. Celou lokalitu Jižní město je, vzhledem k frekvenci výskytu druhu, nutné považovat za hnízdiště rorýsů

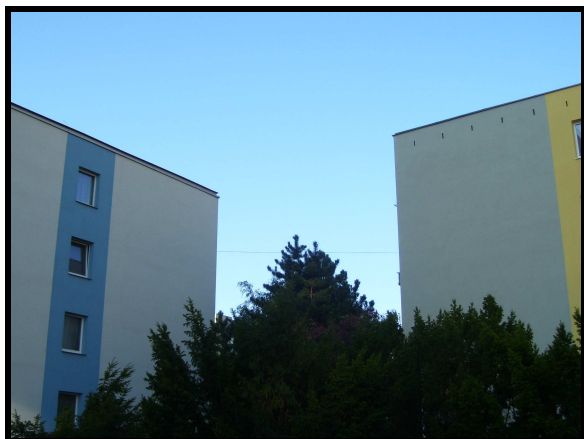
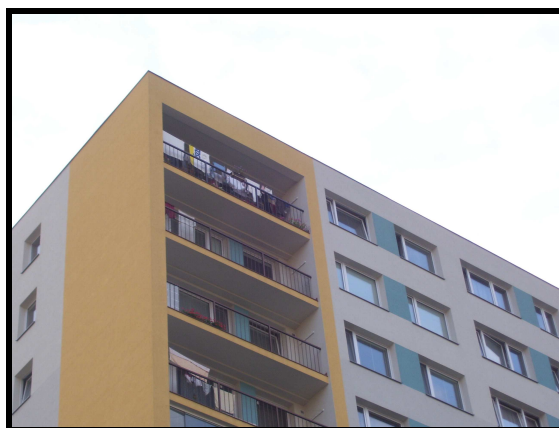
Ve 2 případech bylo zjištěno částečné zaslepení VP na jednotlivých stěnách, v 1 případě se pak jednalo o zaslepení všech VP (Mendlova 556, 879), ačkoli zde rorýsi nacházeli vhodné podmínky ke hnízdění. Stavba zde probíhala v průběhu letošního roku a východní strana budovy byla ještě osazena lešením.

... popřípadě zcela zaslepeny bez náhrady. Ve druhém případě se jedná o zaslepení všech VP, přičemž ani nebyla uložena kompenzační opatření, přestože v těsné blízkosti objektu rorýsi hnízdí (Mendlova 556, 879)

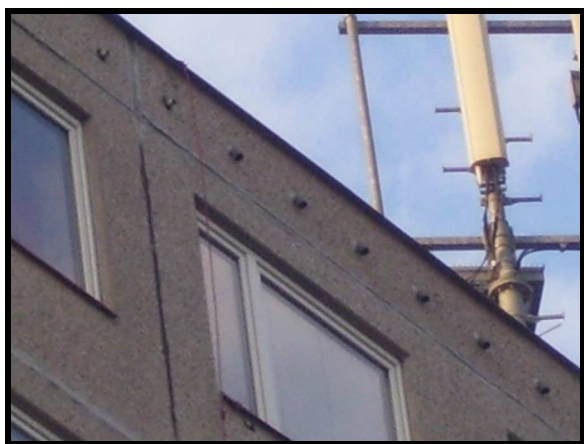
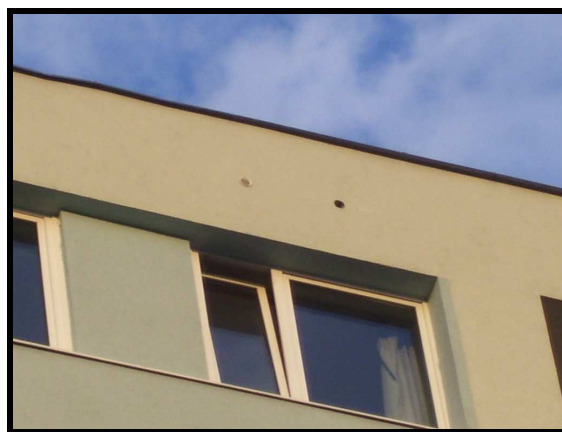
Nevhodné vsazení novodurových kolen do VP (Kosmická 745-747)

Mnohdy jedinou možností pro rorýse je nedbalé osazení mřížek po realizaci zateplení ... (Kosmická 749-752)

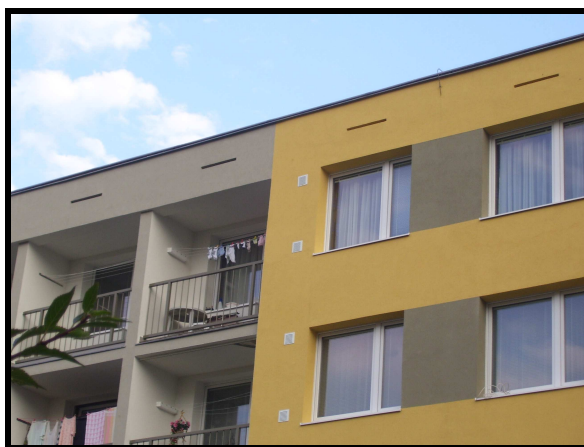
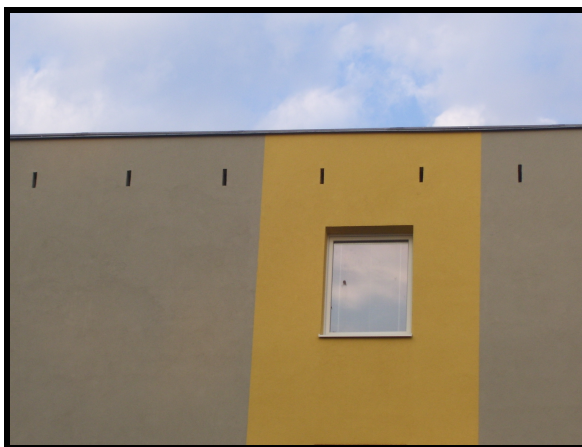
Naproti tomu ve 2 případech bylo zjištěno zachování 100% průchozích VP po realizovaném zateplení (část objektu v ulici Plickova 569-570 a objekt v ulici Horčíčkova 544-546). Ve druhém případě jde o výsledek ústní dohody mezi autorem a stavebním dozorem z března 2007. Také objekty v ulici Kupeckého 759-766 mají po rekonstrukci zachovány 4 VP, bohužel z celkových 157. Objekt je však z jedné strany silně zastíněn stromy, což osazení této strany objektu mřížkami opodstatňuje.

Horčičkova 544-546 – příklad vhodné úpravy VP po realizaci zateplení (v tomto případě osobně konzultováno se stavebním dozorem v březnu 2007)

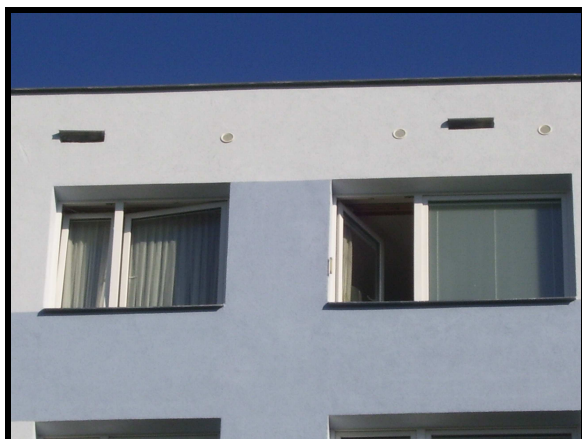
Možný kompromis – ponechání části VP volných, osazených stříškou proti zatékání (Kupeckého 761-763)

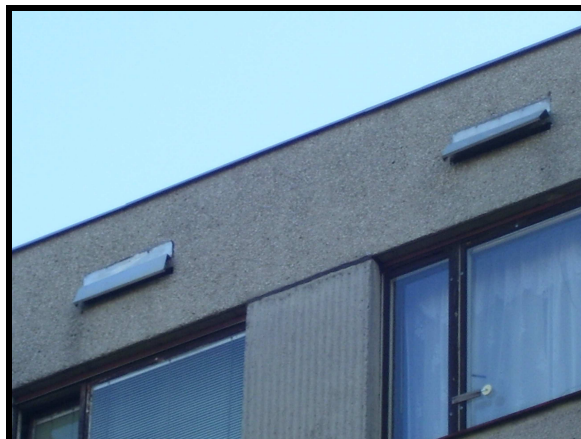
Stejný princip, uplatněný v minulosti na dosud nezatepleném objektu (Nešporova 573-575)

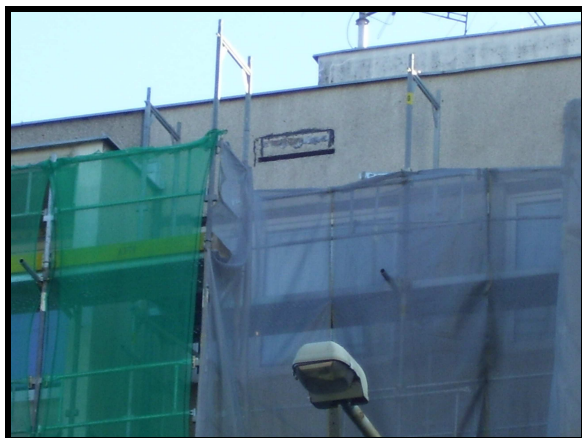
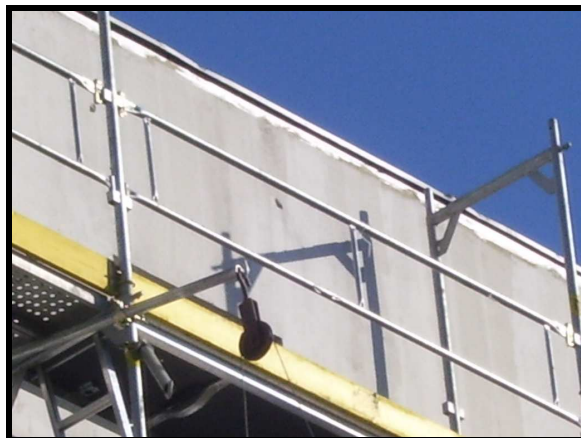
Objekt v Nešporově ul. 573-575 prochází v současné době zateplováním. Na obou snímcích jsou patrné průchodné VP. Otázkou je, zda zůstanou zachovány i po realizaci stavby ...
