**Výzkumný ústav meliorací a ochrany půdy, v.v.i.**

**Odborné posouzení pozemků p.č. 276/3 a 276/4 v k.ú. Křeslice  
(okres Hlavní město Praha).**

Praha, červenec 2019

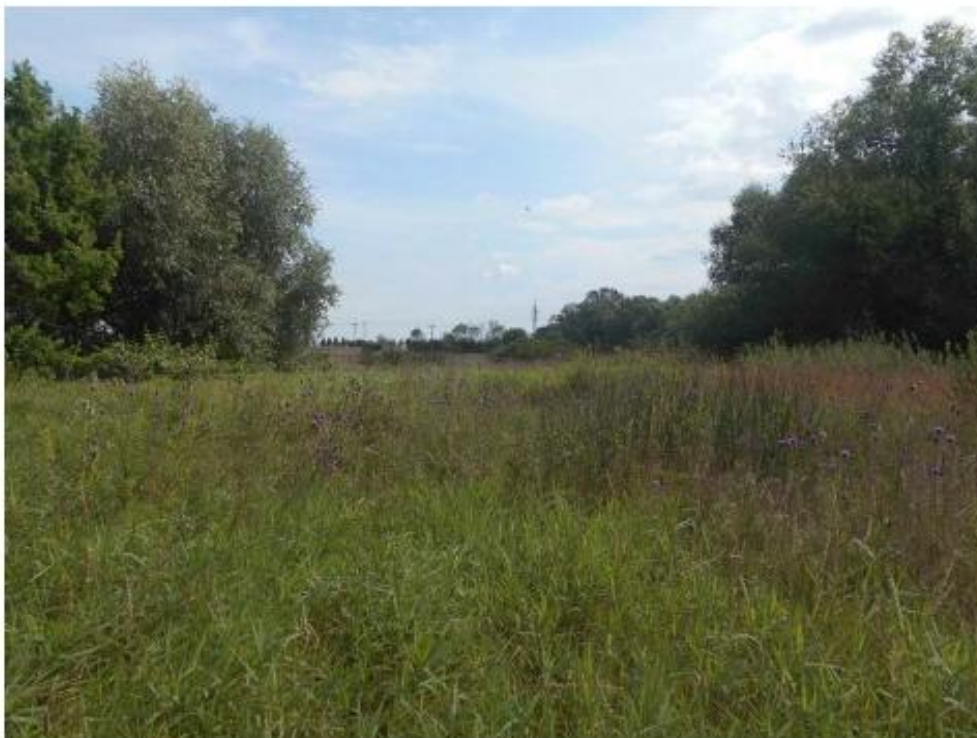
V severní části hodnoceného území popsaného sondami S2, S5 a S8 se nachází půdy výrazně podmáčené popsané půdními typy glej modální a pseudoglej modální (přechodový půdní typ, nižší míra oglejení). V místě sondy S2 a S8 se nachází mokřadní společenstva a území zde plní především funkci vodohospodářskou. Obdobnou charakteristiku půd lze zaznamenat i na sousední orné půdě v místě sondy S6. Charakter území dokumentují Obrázek 13, Obrázek 14 a Obrázek 15.

**Obrázek 13: Charakter porostu v severní části území v okolí sondy S2**

Celou severní část území, ale i na severu navazující sousední plocha s mapovaným kódem BPEJ 2.67.01, nelze v současnosti plnohodnotně agronomicky využít. Půdy jsou v těchto místech trvale, popřípadě periodicky zamokřené a intenzivní hospodaření s využitím zemědělské mechanizace je zde proto znemožněno. Současný mokřad s náletem dřevin je tak důsledek zhoršených hydrologických podmínek pozemku a přirozené sukcese, kdy zde půda plní především mimoprodukční funkce často svými benefity převyšující funkce produkční.

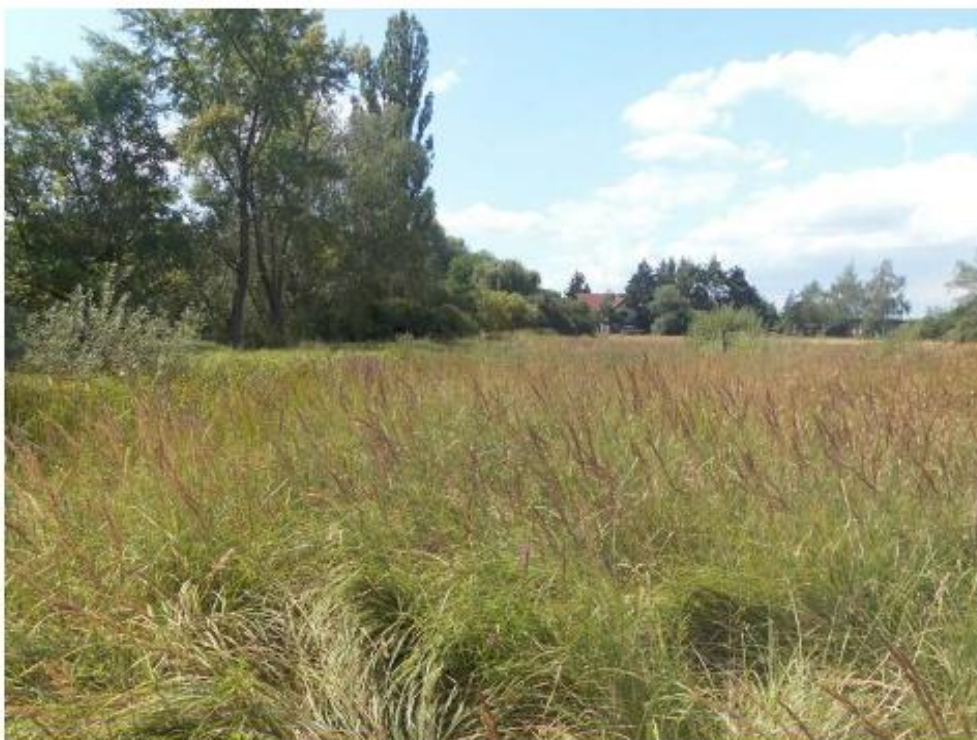
**Obrázek 14: Charakter porostu v severní části území v okolí referenční sondy S6**

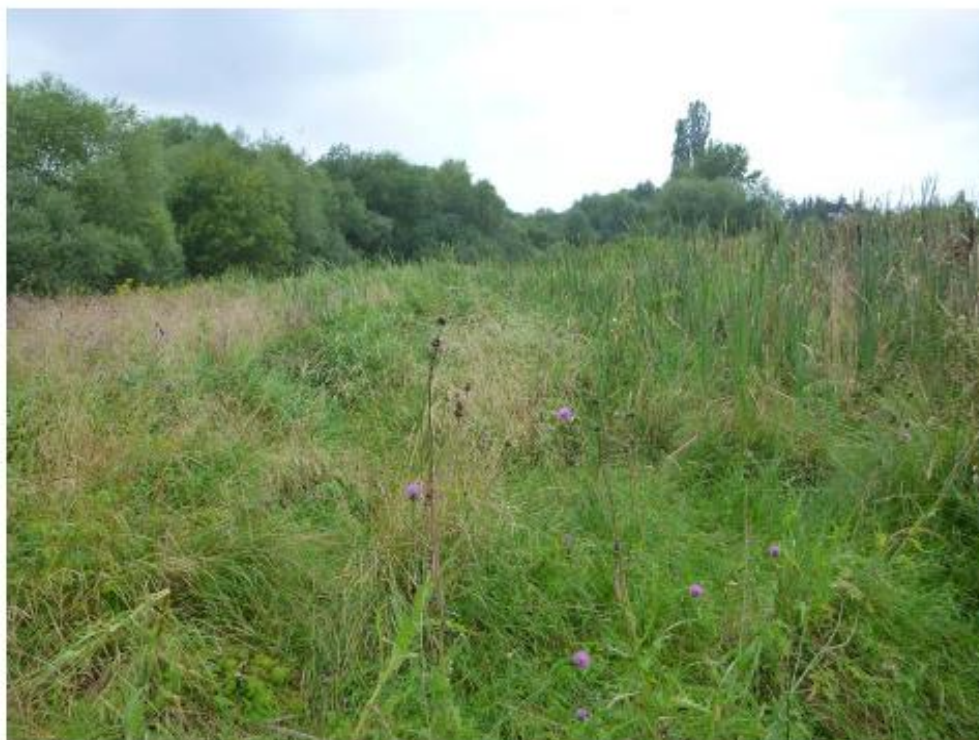
**Obrázek 15: Charakter porostu v místě sondy S8**

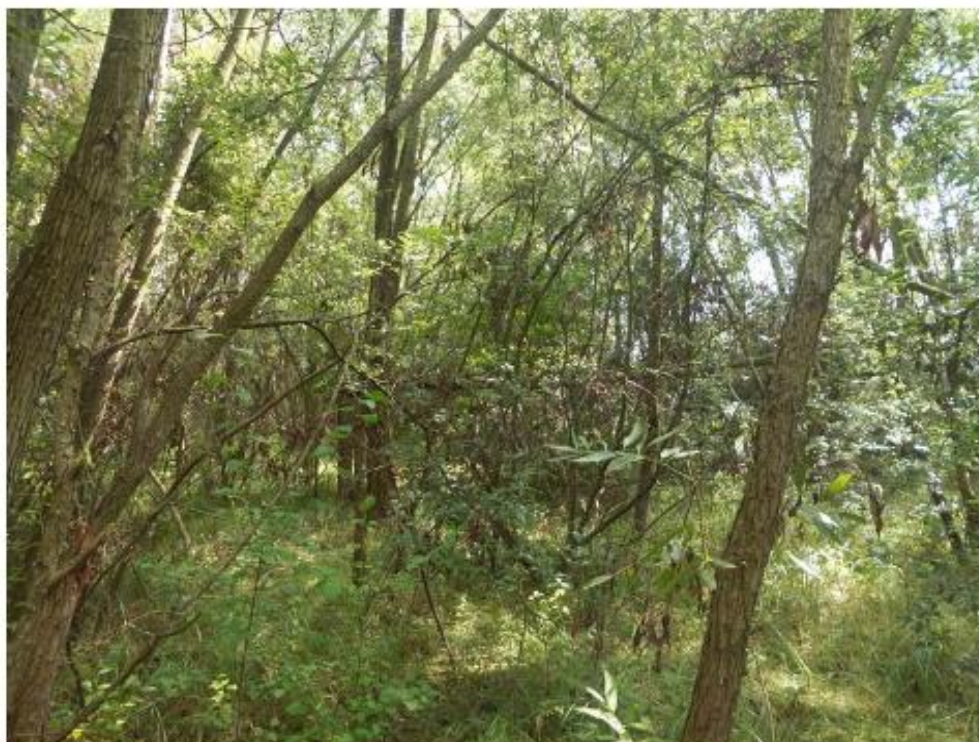
Na jižní části území se nachází cíp výrazně sušší agronomicky cenné půdy hnědozemního typu vymezené kódem 2.11.00 (HNmg). Tuto část území lze snadno po odstranění zapojeného vrbového porostu převést zpět na ornou půdu a agronomicky dále využít. Charakter porostu na jižní části území dokumentují Obrázek 16, Obrázek 17 a Obrázek 18.

**Obrázek 16: Charakter porostu v jižní části území v okolí sondy S3**

- 1) provést kácení dřevin a jejich odvoz (včetně větví)
- 2) frézování pařezů
- 3) bránování a odvoz zbytků pařezů a větví
- 4) orba do hloubky cca. 25 cm (vzhledem k mocnosti horizontu nadložního humusu bude hmota v půdě rozložena během biologického cyklu rekultivace)
- 5) biologický cyklus rekultivace

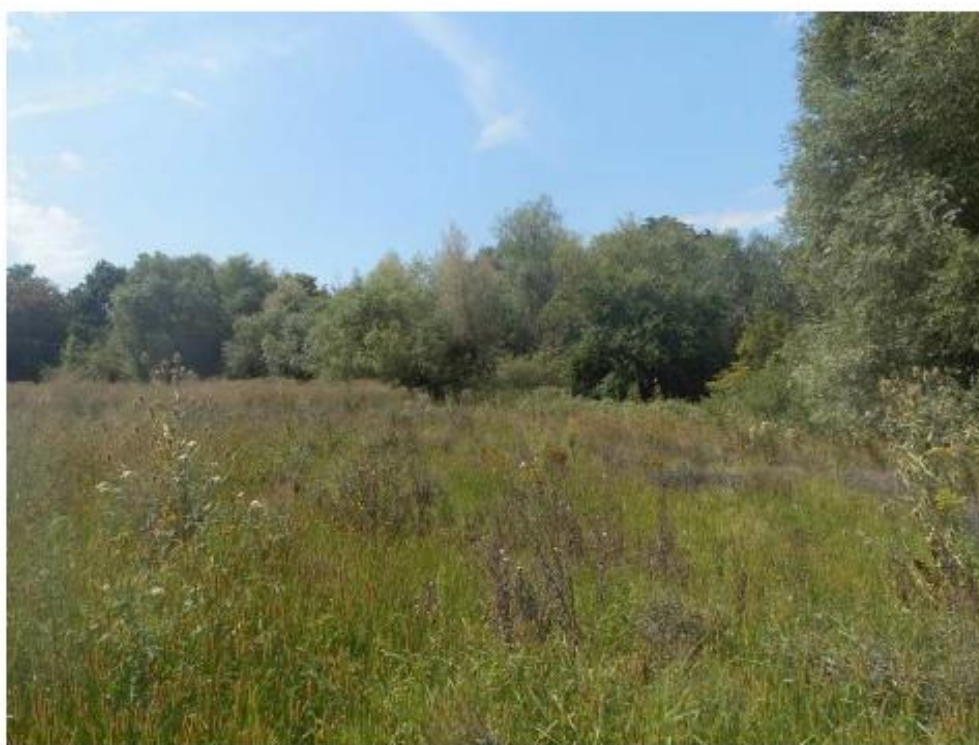
**Obrázek 17: Charakter porostu v jižní části území v okolí referenční sondy S4**

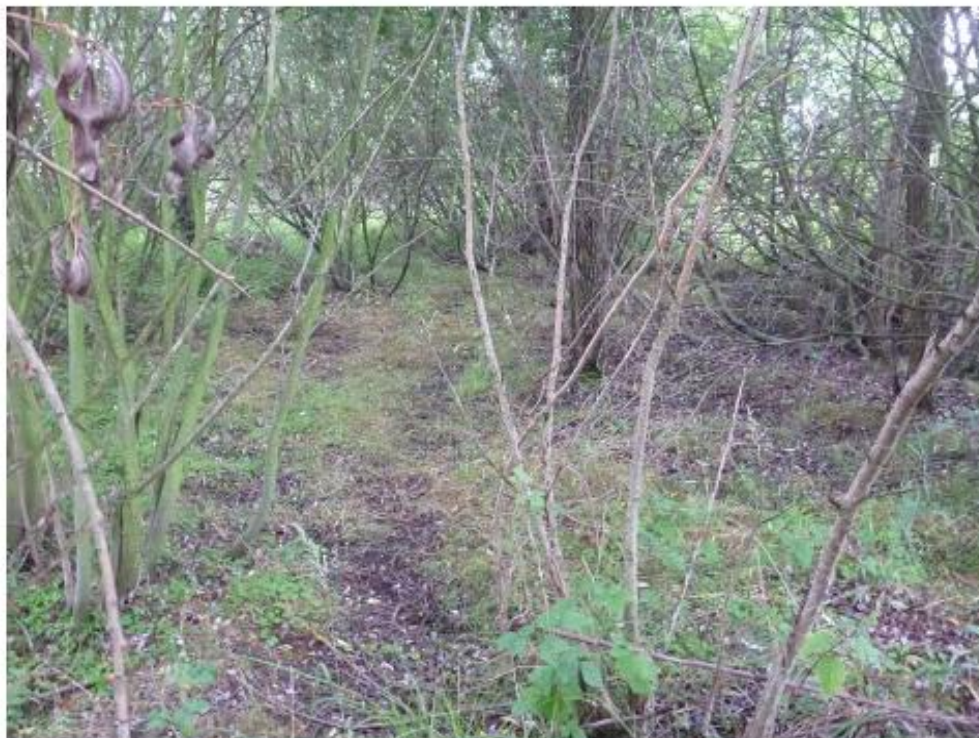
Obrázek 18: Charakter porostu v místě sondy S7
