**ČESKÉ VYSOKÉ UČENÍ TECHNICKÉ  
V PRAZE**

**K L O K N E R Ů V Ú S T A V**  
**Šolínova 7, 166 08 Praha 6 – Dejvice**

**Expertní zpráva č.  
2000 J 206**

**Stavebně technický průzkum objektů v ulicích**  
**Šolínova 1 a 3, Zikova 1, Praha 6**

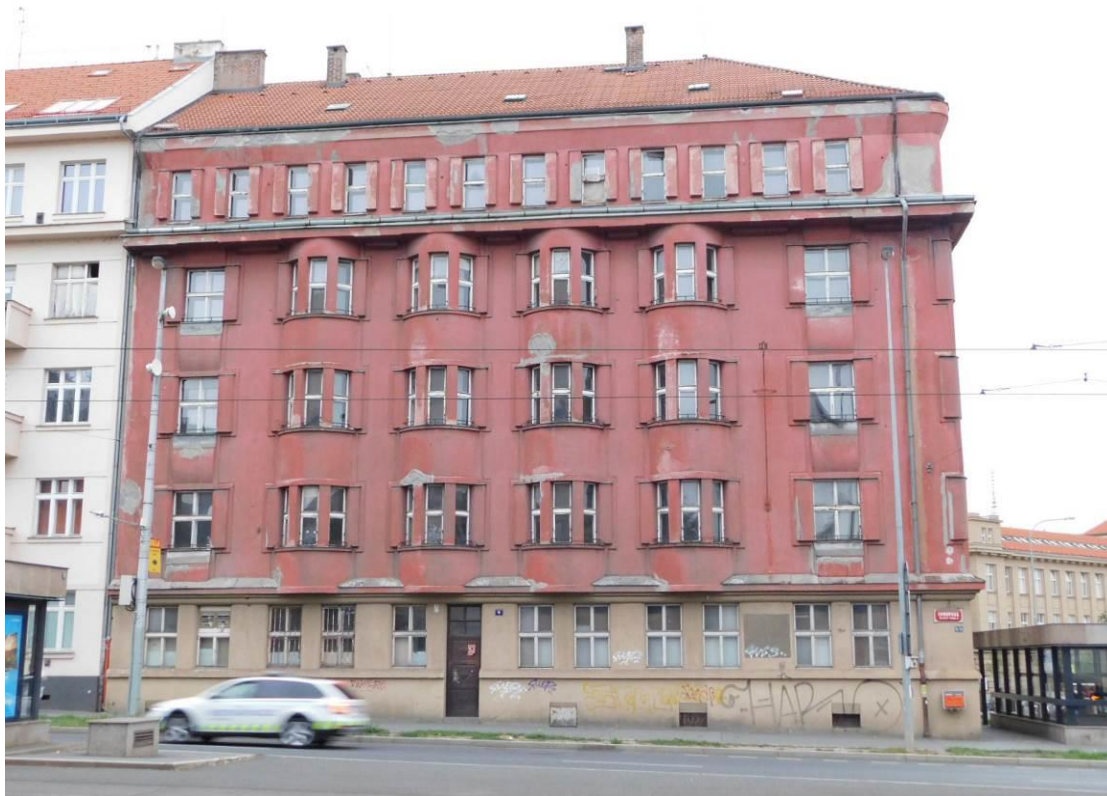
**Foto 1** – Celkový pohled na objekt v ul. Šolínova 1 – pohled z ulice Evropská – viditelné pouze lokální opravy fasády

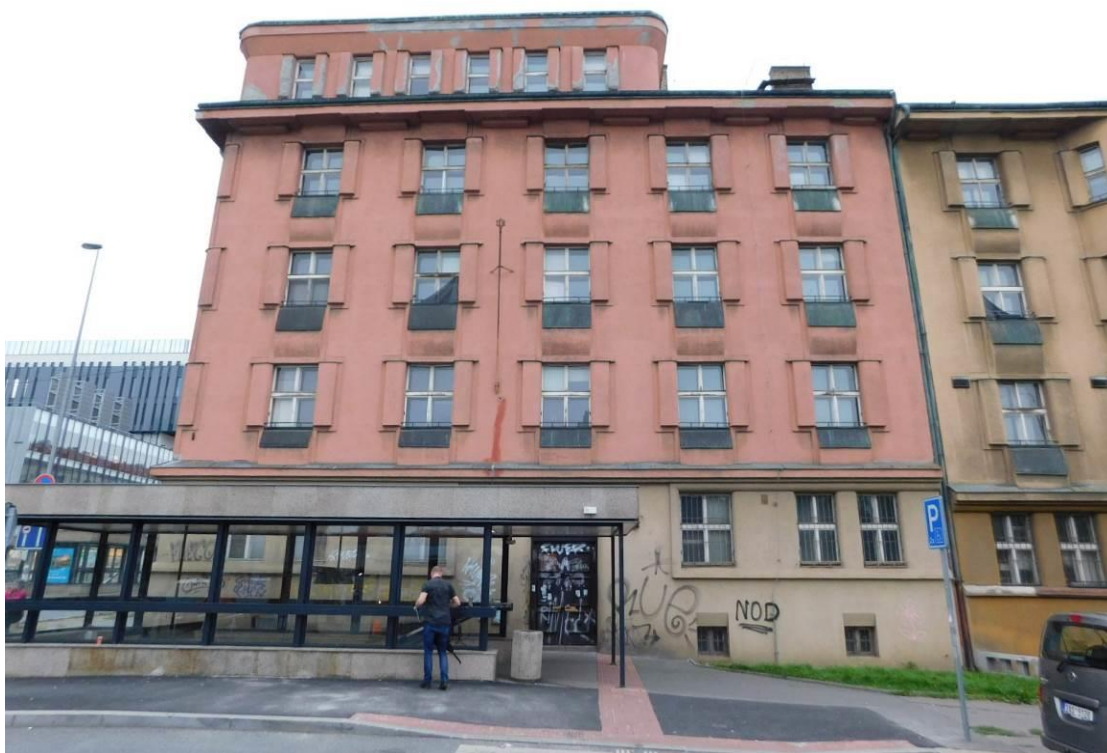
**Foto 4** – Celkový pohled na objekt v ul. Šolínova 1 – pohled z ulice Šolínova – viditelné pouze lokální opravy fasády

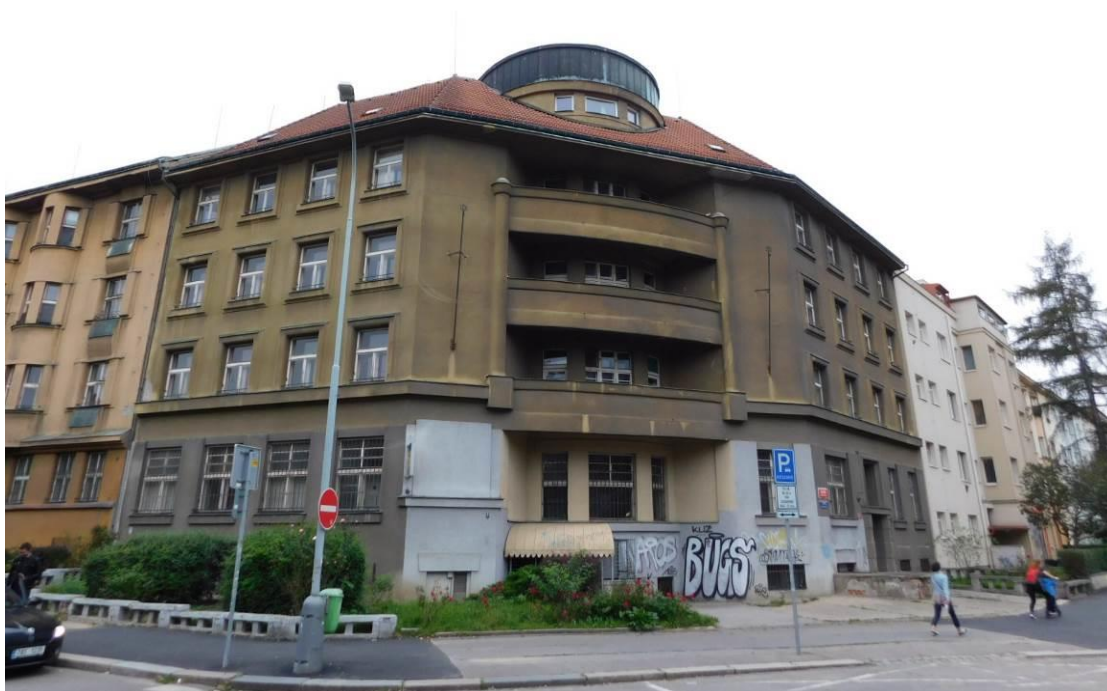
**Foto 6** – Celkový pohled na objekt v ul. Zikova 1 – pohled z ulice Šolínova – viditelné pouze lokální opravy fasády

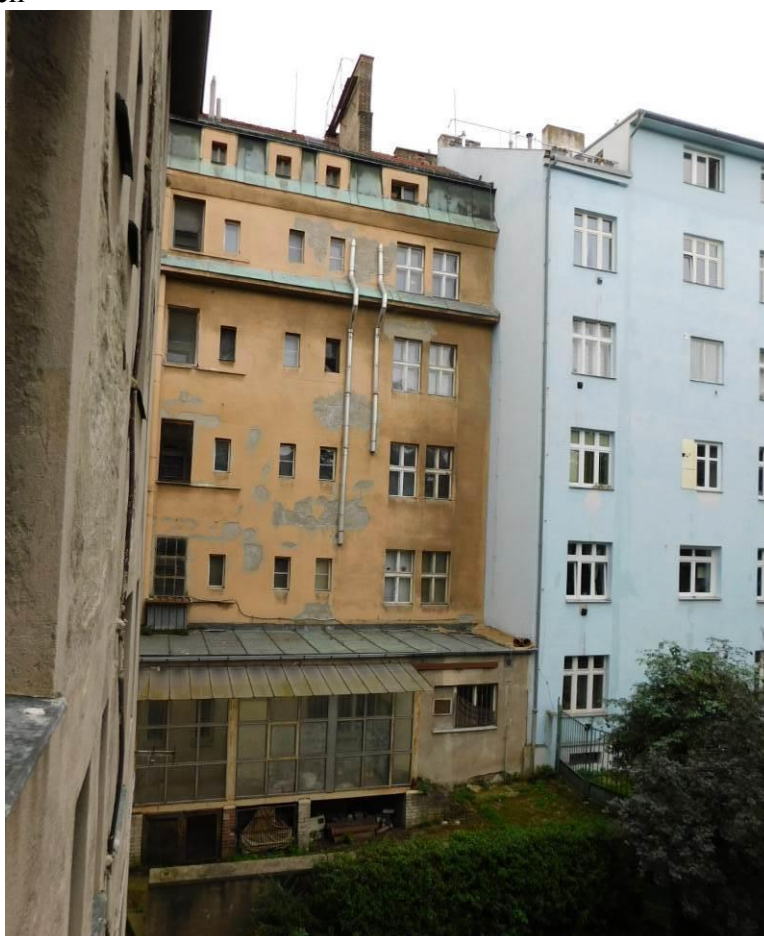
**Foto 12** – Celkový pohled na objekt Šolínova 1 – pohled dvorní – viditelné pouze lokální opravy fasády

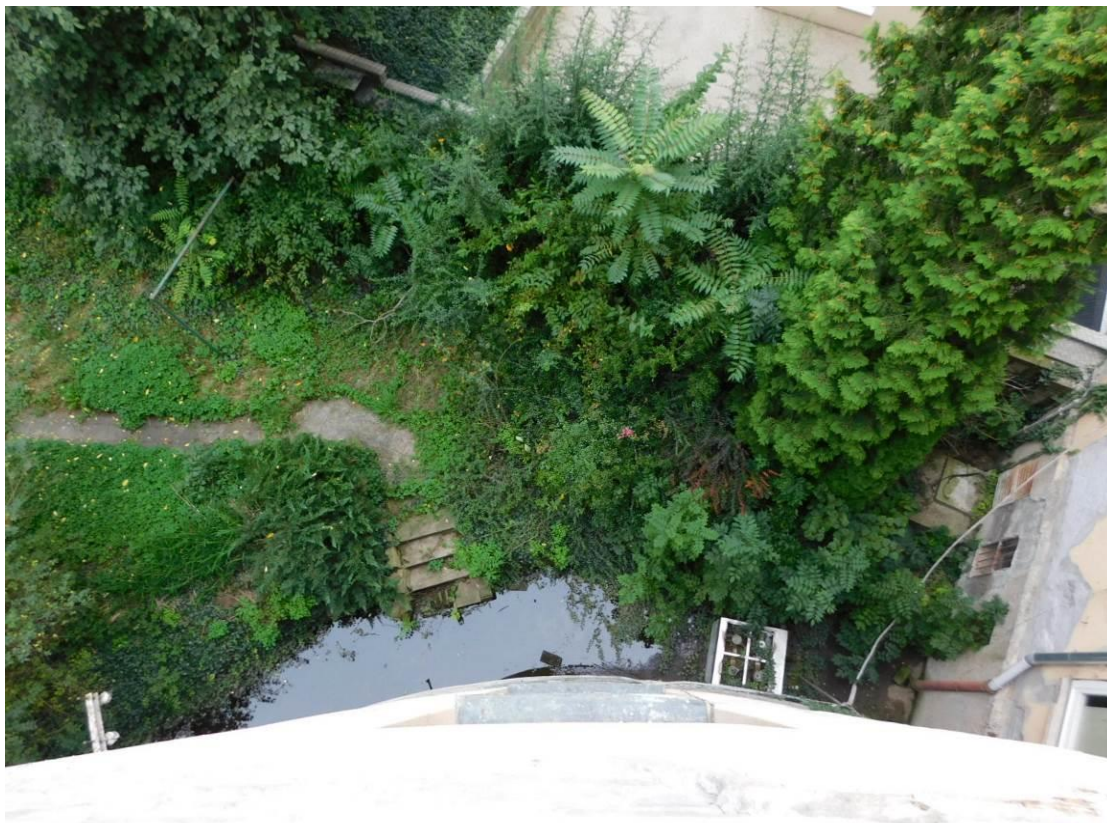
**Foto 13** – Objekt Zikova 1 – dvůr – viditelné zadržení dešťové vody v oblasti soklu

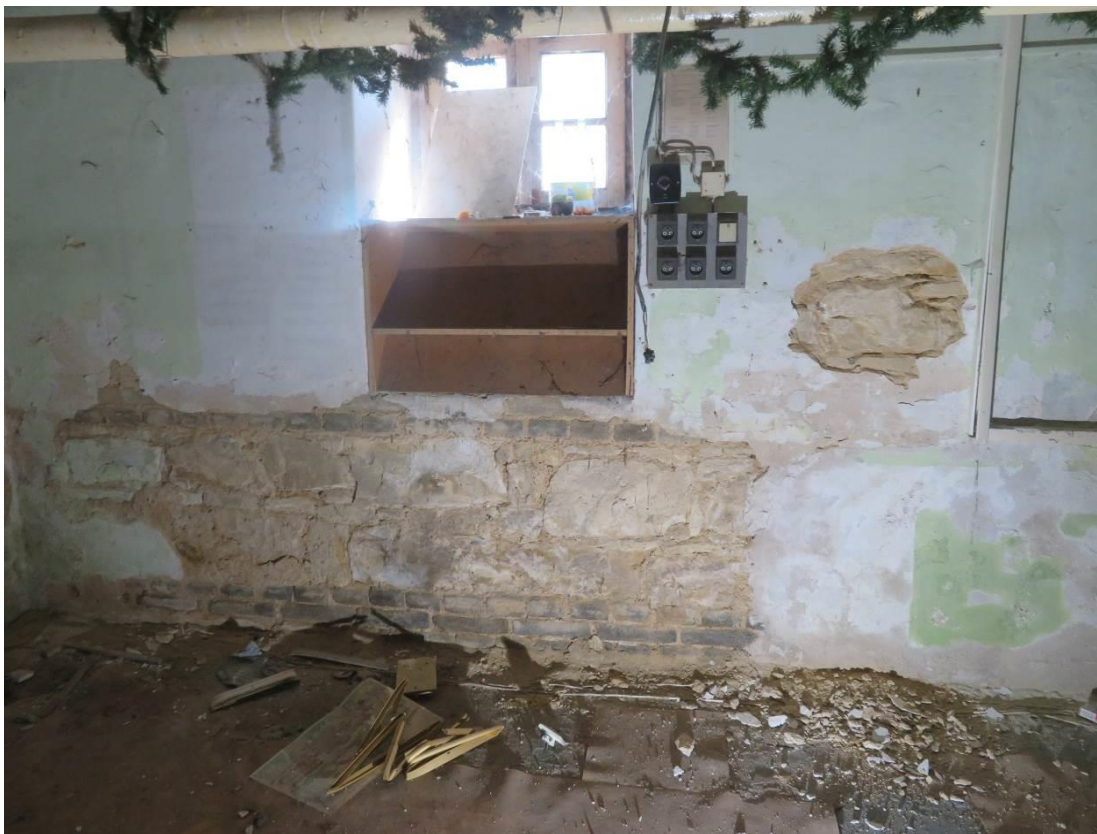
**Foto 19** – Objekt Šolínova 1 – 1.PP – sonda Z2 – viditelné smíšené zdivo

- Dále je nutné upozornit na viditelnou zvýšenou vlhkost zdiva na úrovni 1.PP způsobenou vzlínáním spodní vody nebo zatékáním z oblasti soklu viz Šolínova 1 – Foto 18-20, Šolínova 3 – Foto 31, 32, 34, Zikova – Foto 45, 46, 48, 49, 51, 52). Tento fakt ovlivňuje zejména pevnost malty. V rámci případné plánované rekonstrukce objektů bude nutné provést podrobný vlhkostní průzkum s návrhem sanace zdiva a přilehlých konstrukcí.

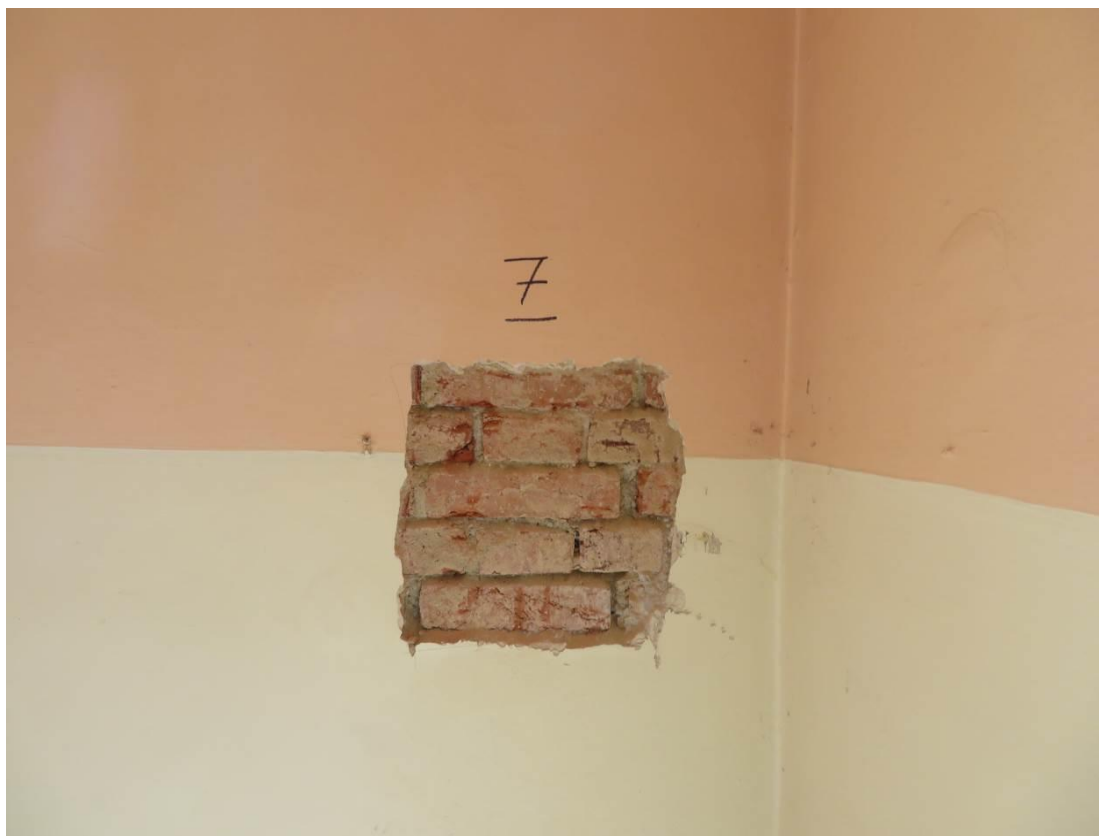
**Foto 23** – Objekt Šolínova 1 – 2.NP – sonda Z7 – viditelné cihly plné pálené

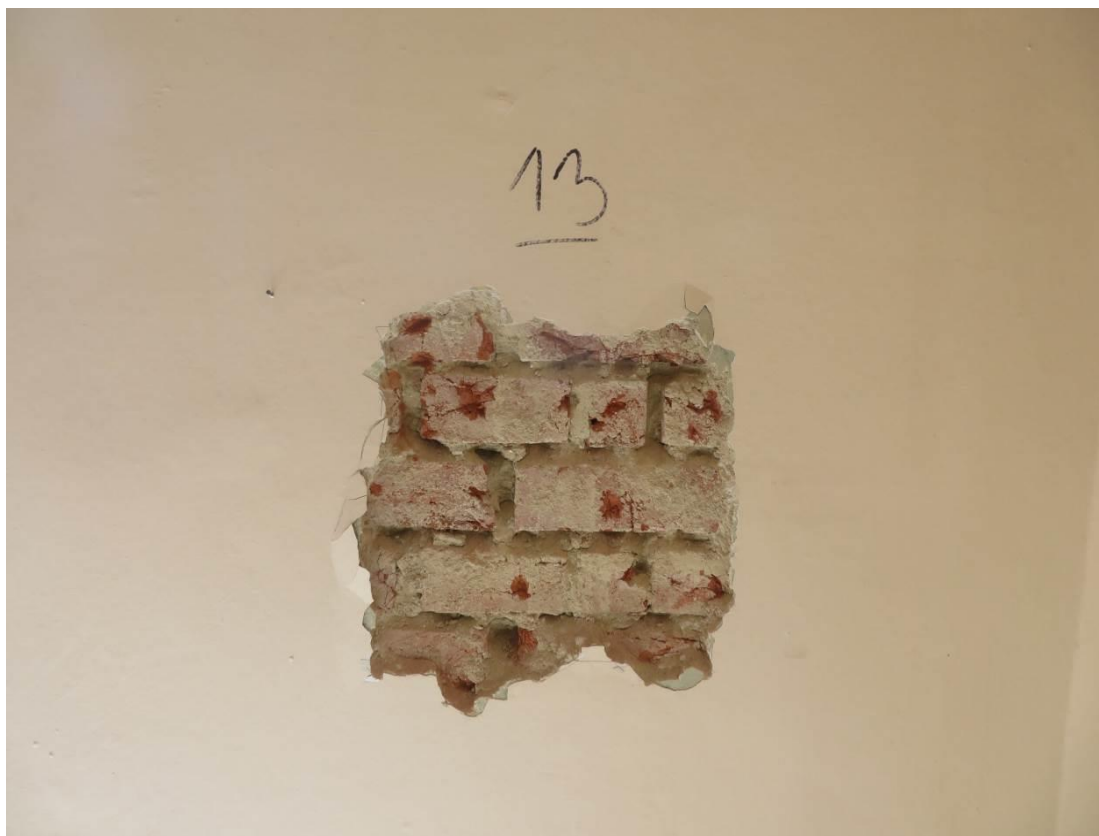
**Foto 25** – Objekt Šolínova 1 – 4.NP – sonda Z13 – viditelné cihly plné pálené

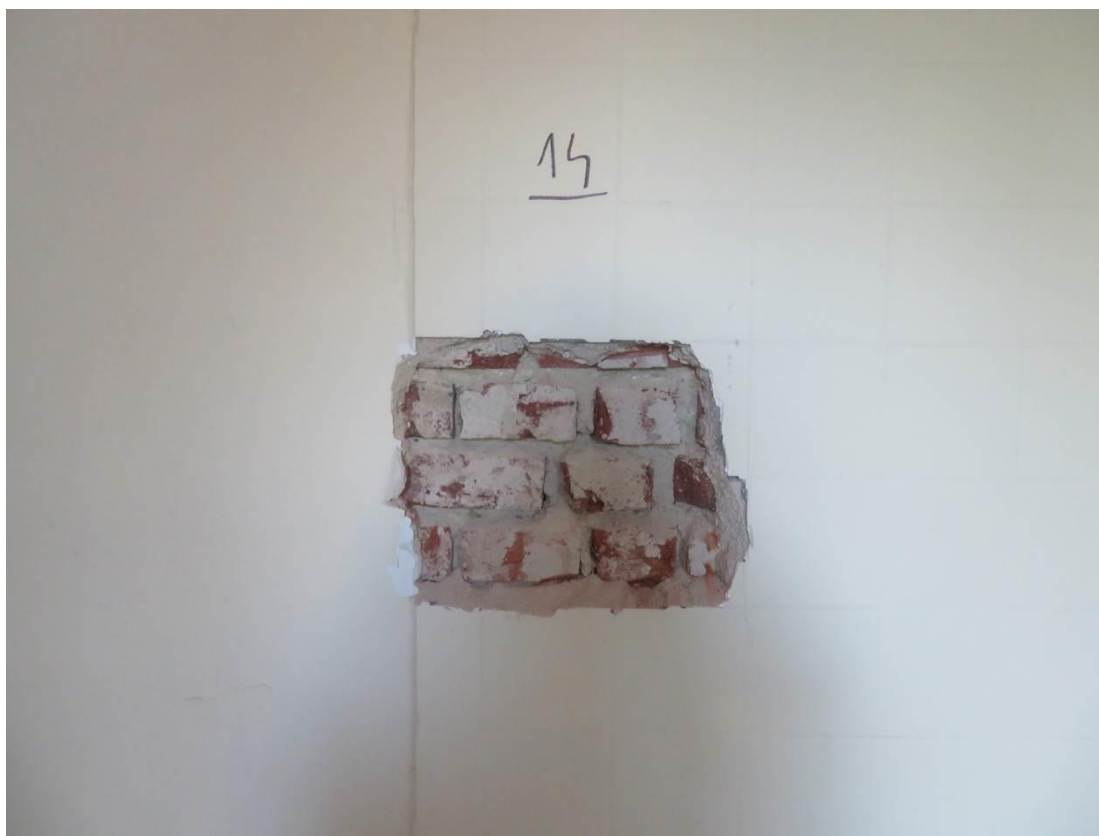
**Foto 26** – Objekt Šolínova 1 – 5.NP – sonda Z14 – viditelné cihly plné pálené

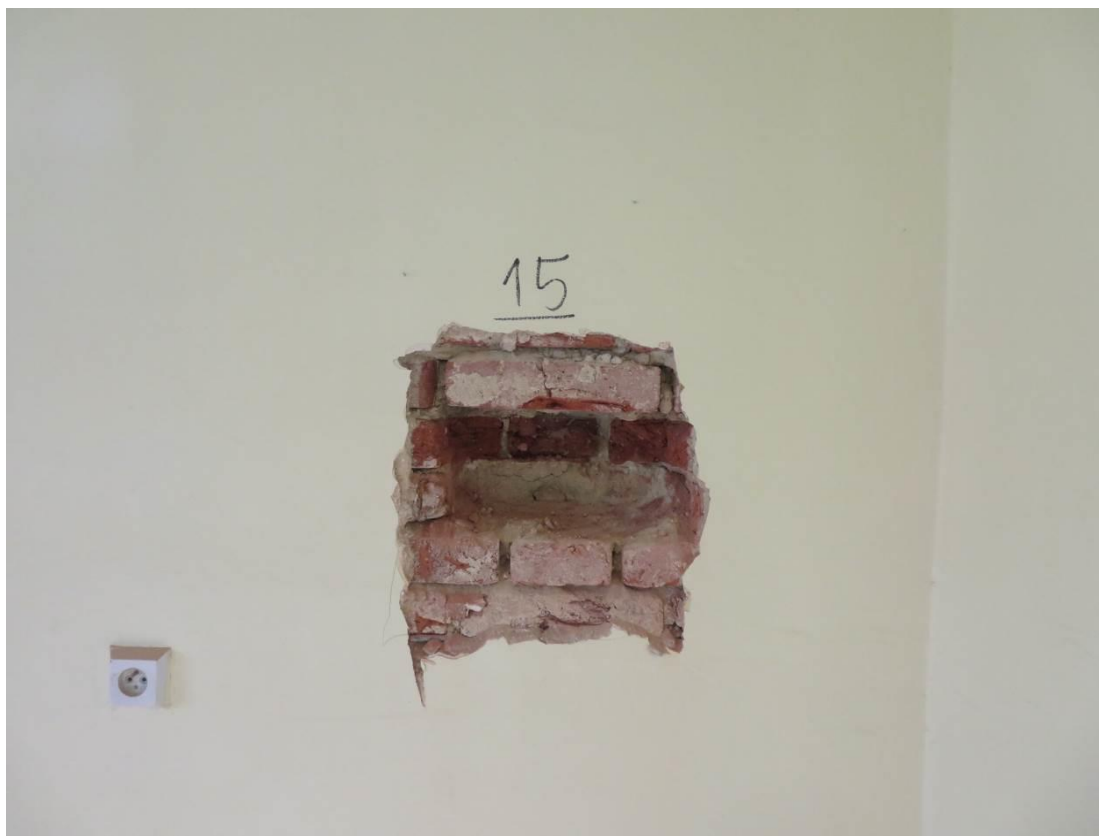
**Foto 27** – Objekt Šolínova 1 – 5.NP – sonda Z15 – viditelné cihly plné pálené, odběr vzorku cihly C1/2

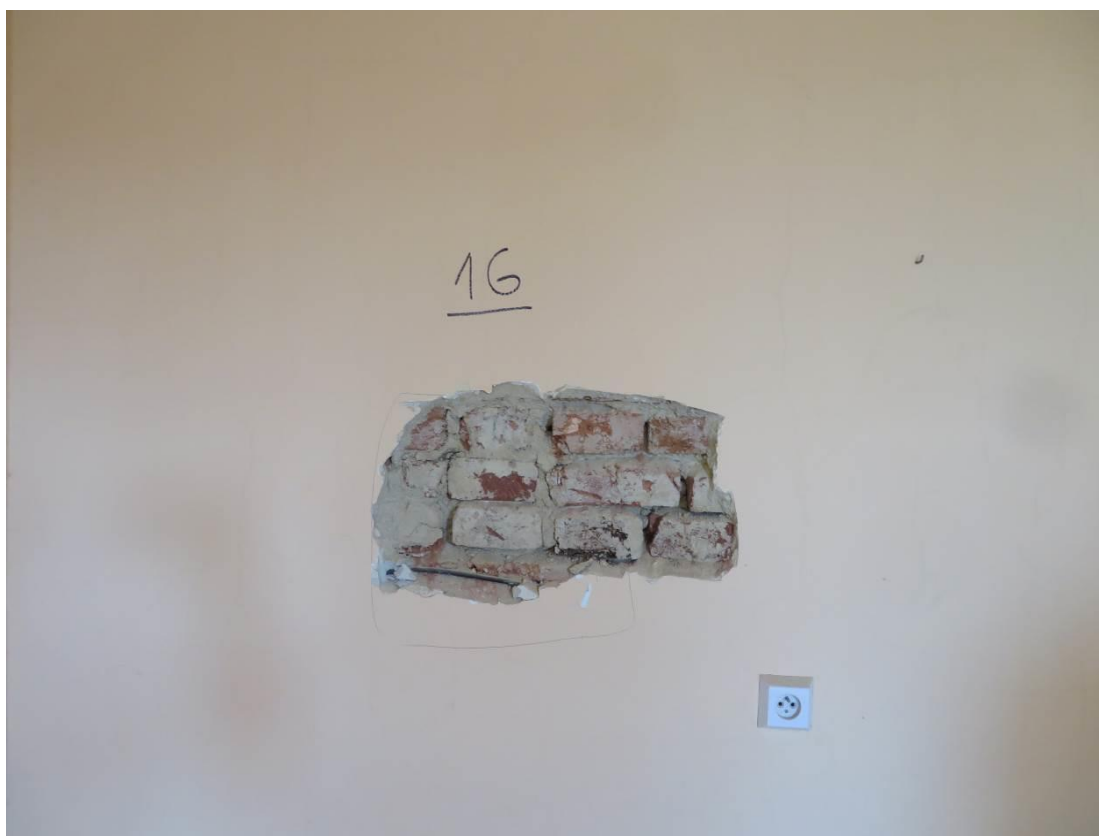
**Foto 28** – Objekt Šolínova 1 – 5.NP – sonda Z16 – viditelné cihly plné pálené

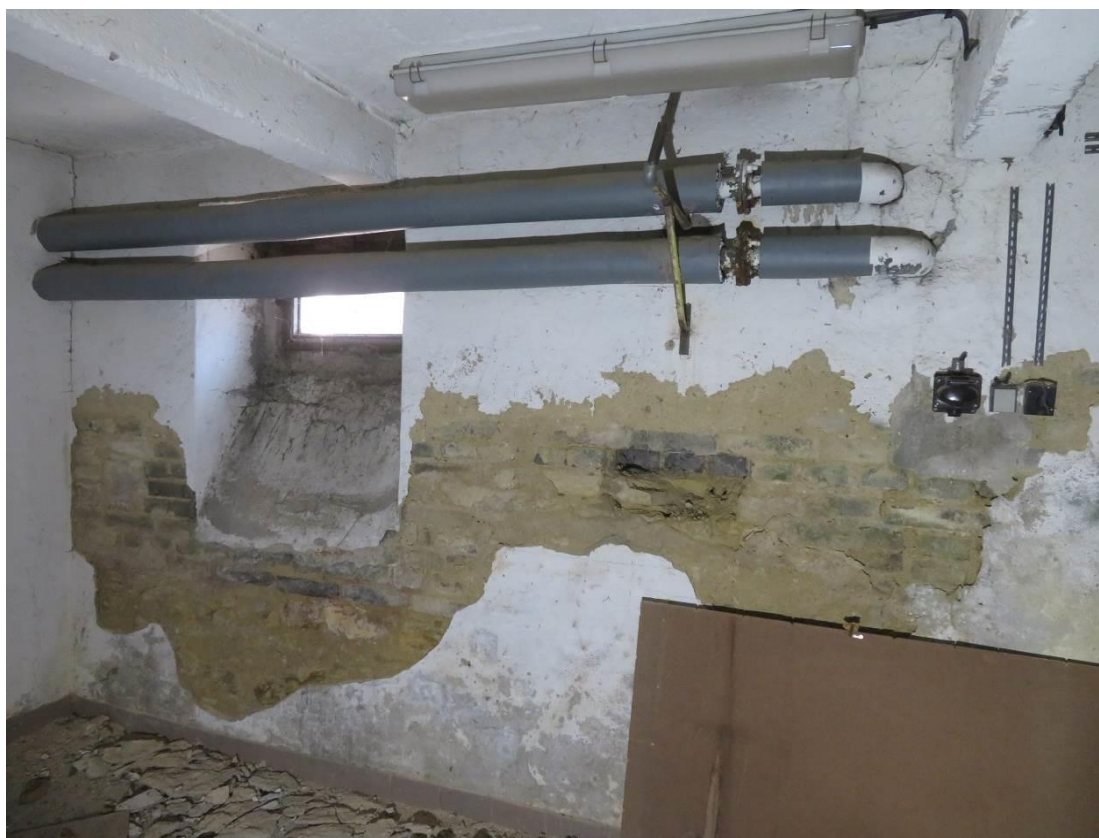
**Foto 30** – Objekt Šolínova 3 – 1.PP – sonda Z1 – viditelné smíšené zdivo z opuky a betonových cihel, odběr vzorku kamene K2/1, viditelná zvýšená vlhkost zdiva

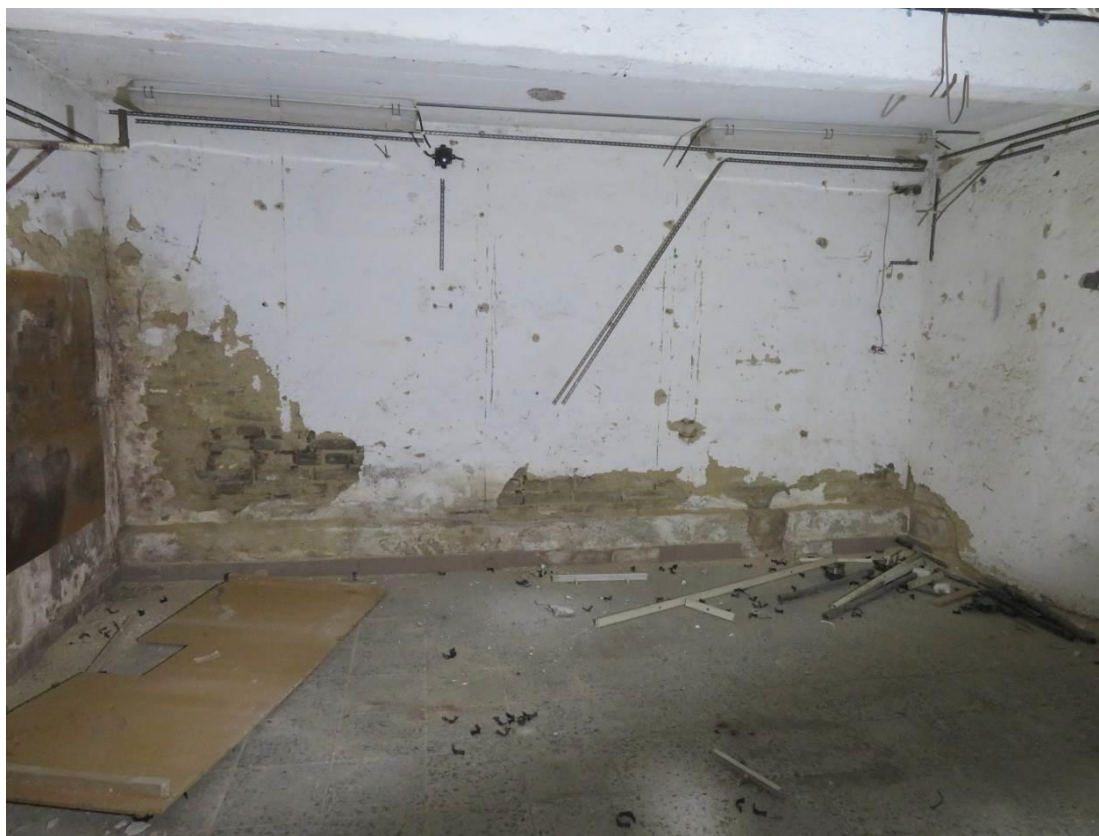
**Foto 31** – Objekt Šolínova 3 – 1.PP – sonda Z1 – smíšené zdivo z opuky a betonových cihel, viditelná zvýšená vlhkost zdiva středové stěny

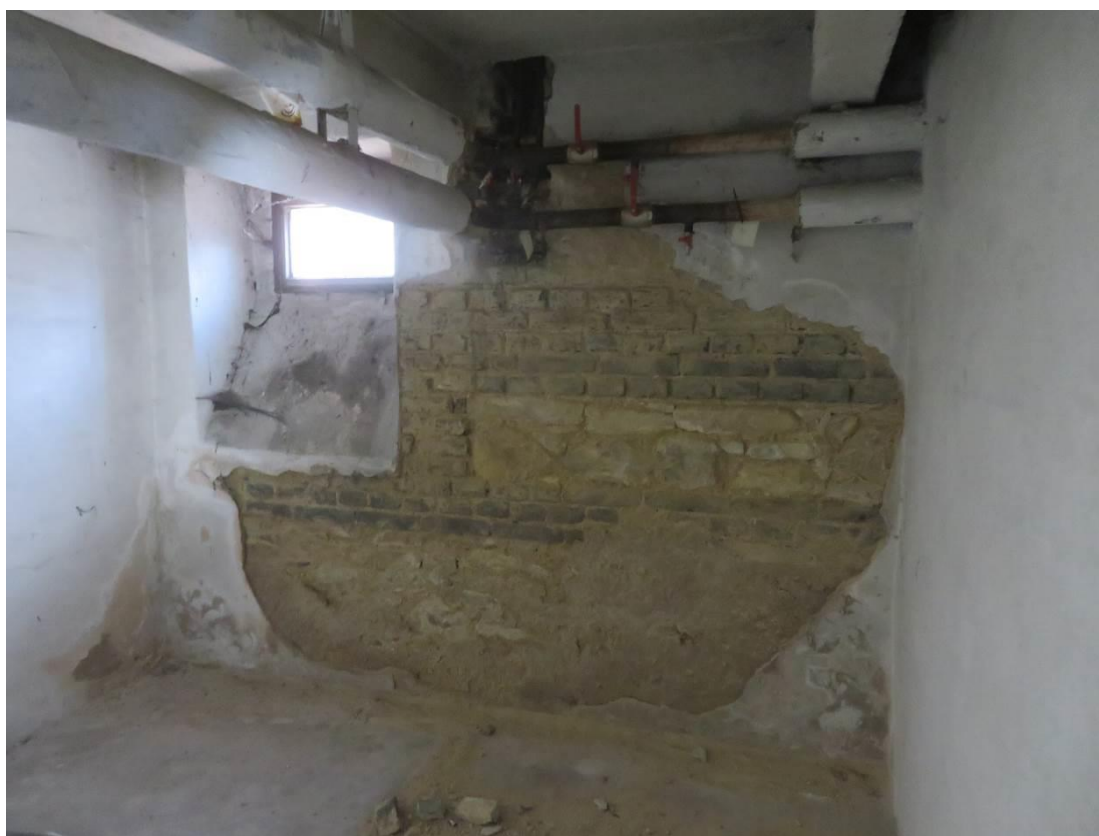
**Foto 32** – Šolínova 3 – 1.PP (lokalizace v Příloze 1) – viditelné smíšené zdivo z opuky a betonových cihel, viditelná zvýšená vlhkost zdiva obvodové stěny

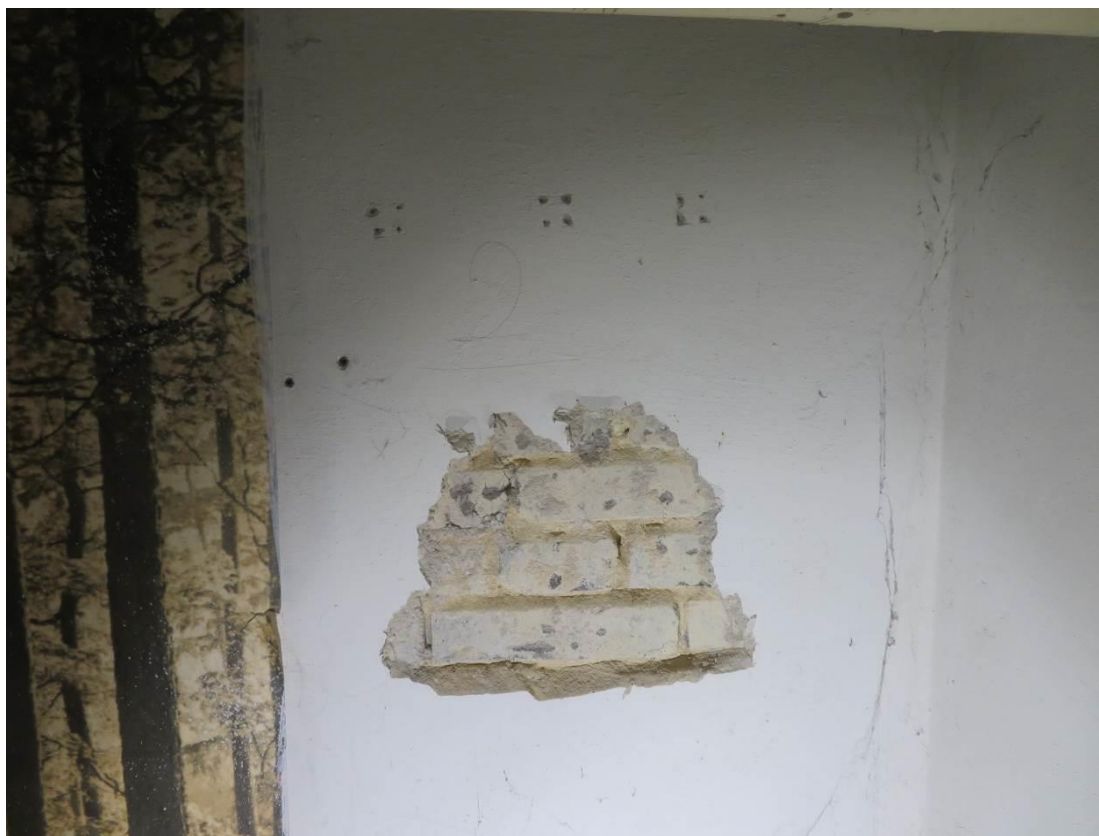
**Foto 33** – Objekt Šolínova 3 – 1.PP – sonda Z2 – zdivo z betonových cihel,

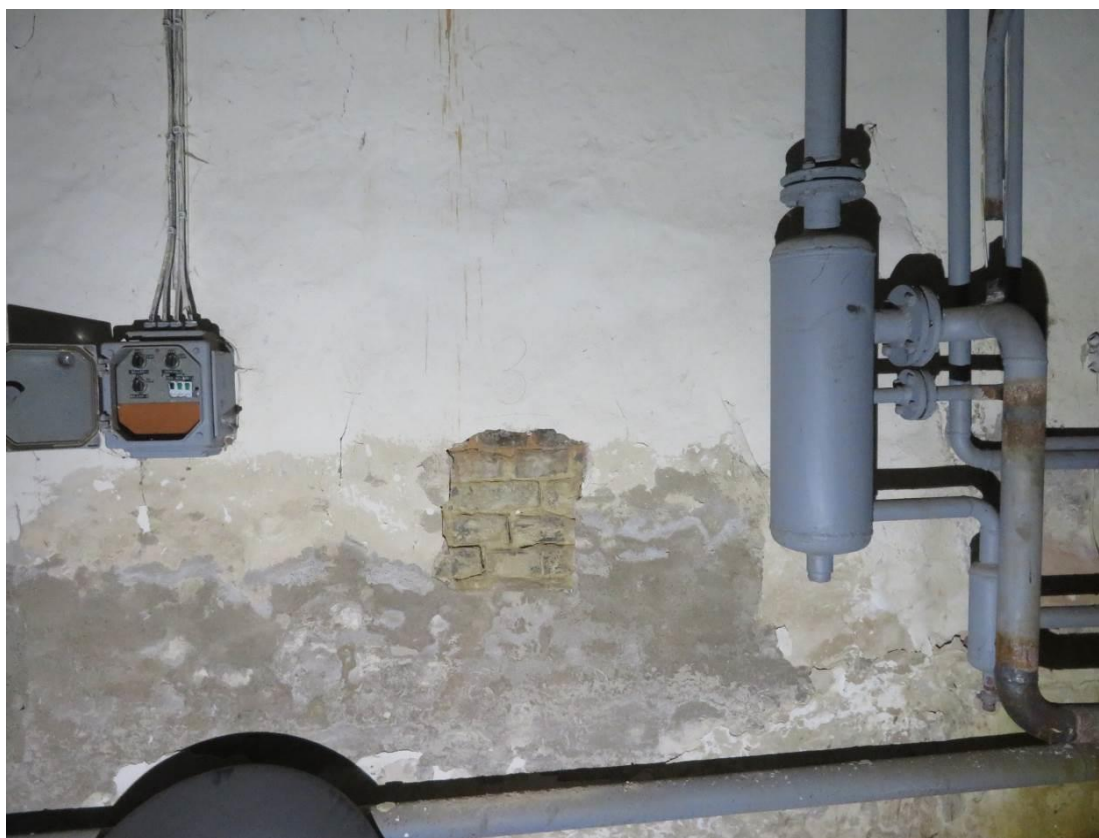
**Foto 34** – Šolínova 3 – 1.PP – sonda Z3 – zdivo z betonových cihel, viditelná zvýšená vlhkost zdiva středové stěny

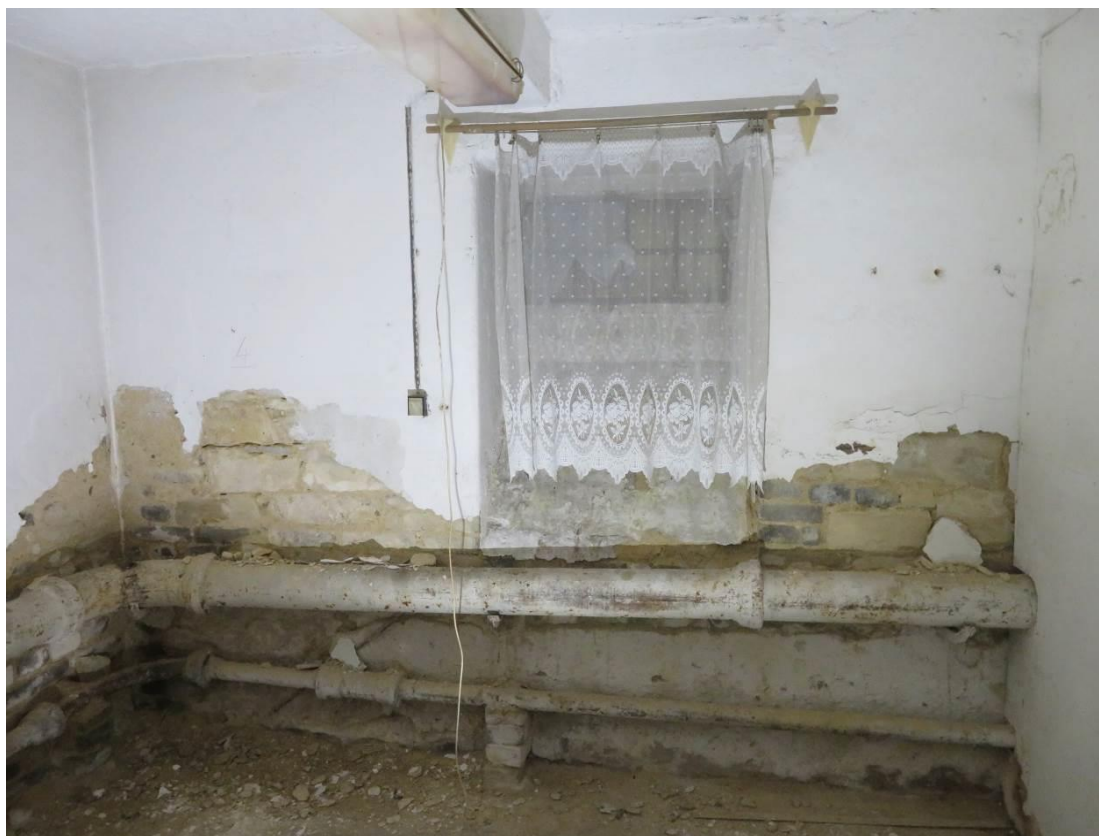
**Foto 35** – Šolínova 3 – 1.PP – sonda Z4 – zdivo smíšené z opuky a betonových cihel, viditelná zvýšená vlhkost zdiva obvodové stěny

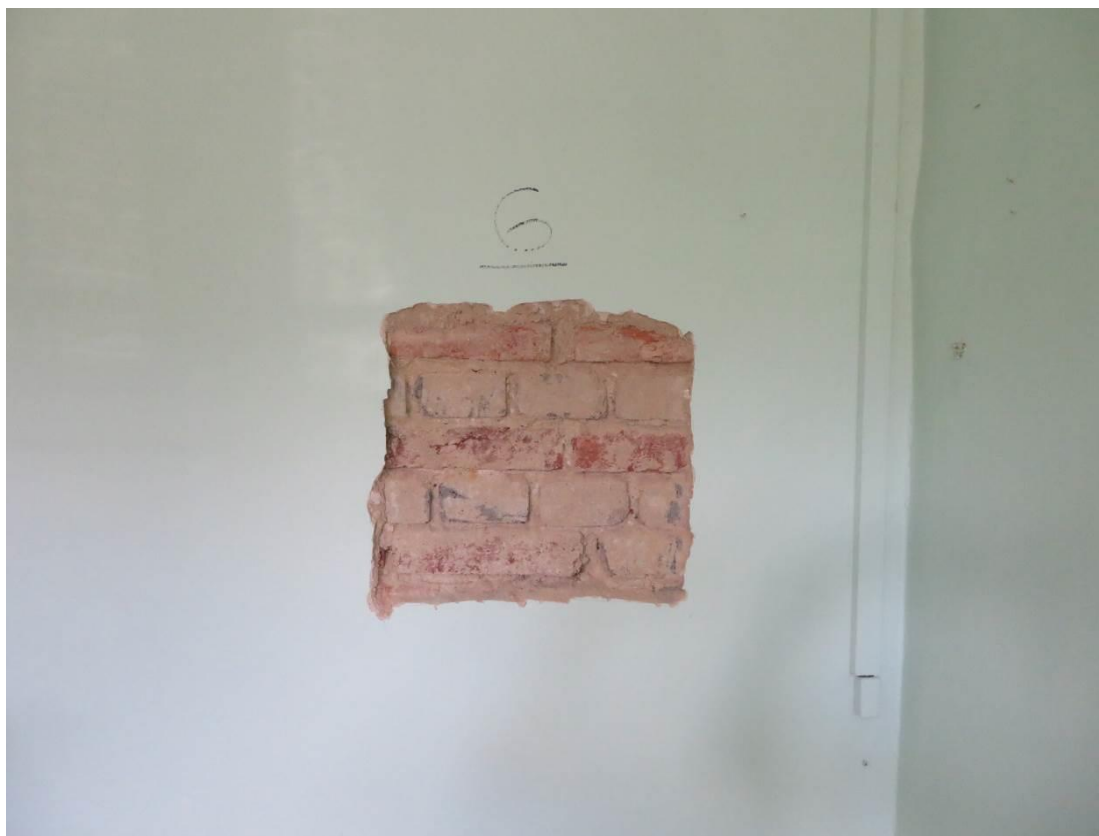
**Foto 37** – Šolínova 3 – 1.NP – sonda Z5 – viditelné cihly plné pálené a betonové

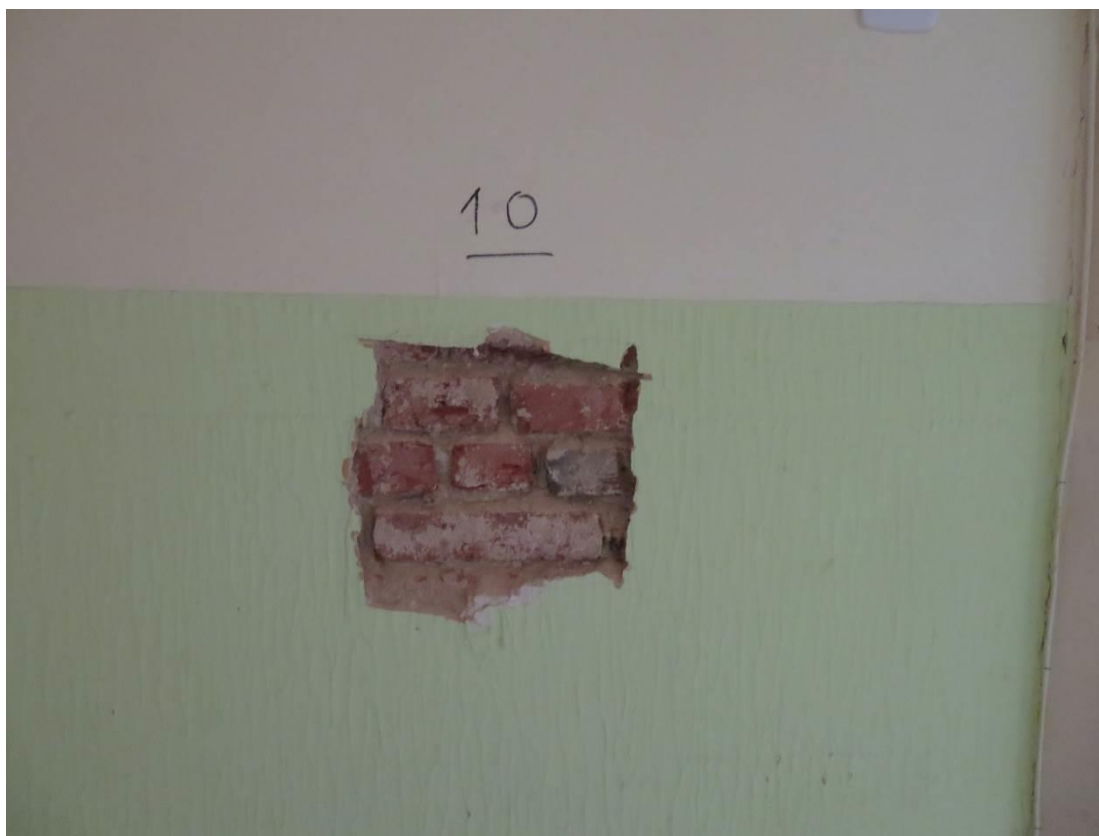
**Foto 38** – Šolínova 3 – 2.NP – sonda Z10 – viditelné cihly plné pálené a betonové

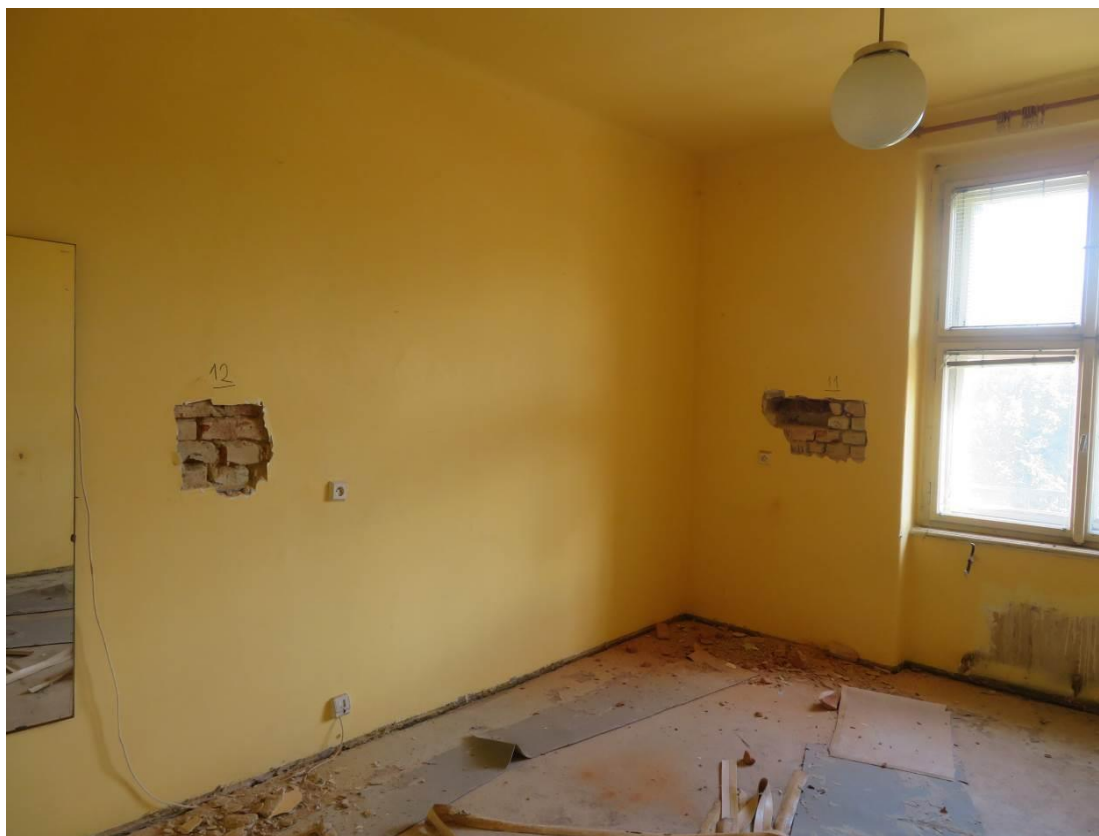
**Foto 39** – Šolínova 3 – 2.NP – sonda Z11,12 – viditelné cihly plné pálené a betonové

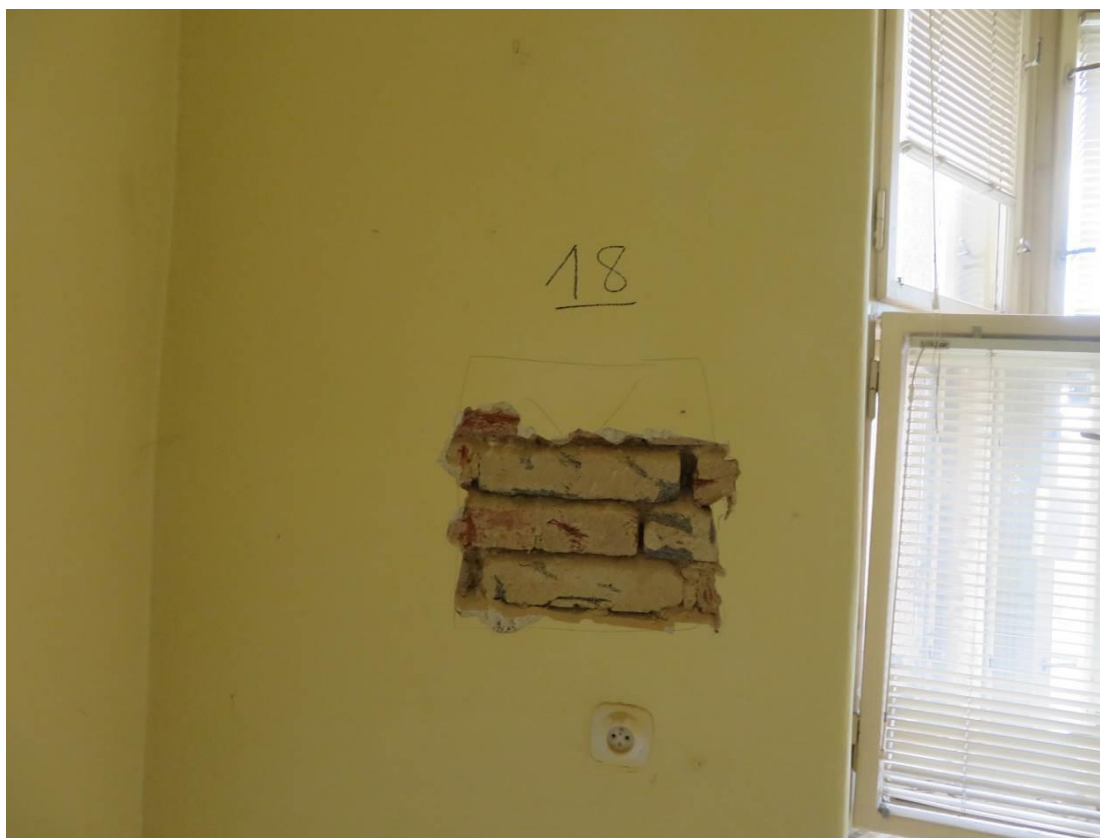
**Foto 44** – Šolínova 3 – 5.NP – sonda Z18 – viditelné cihly plně pálené a betonové

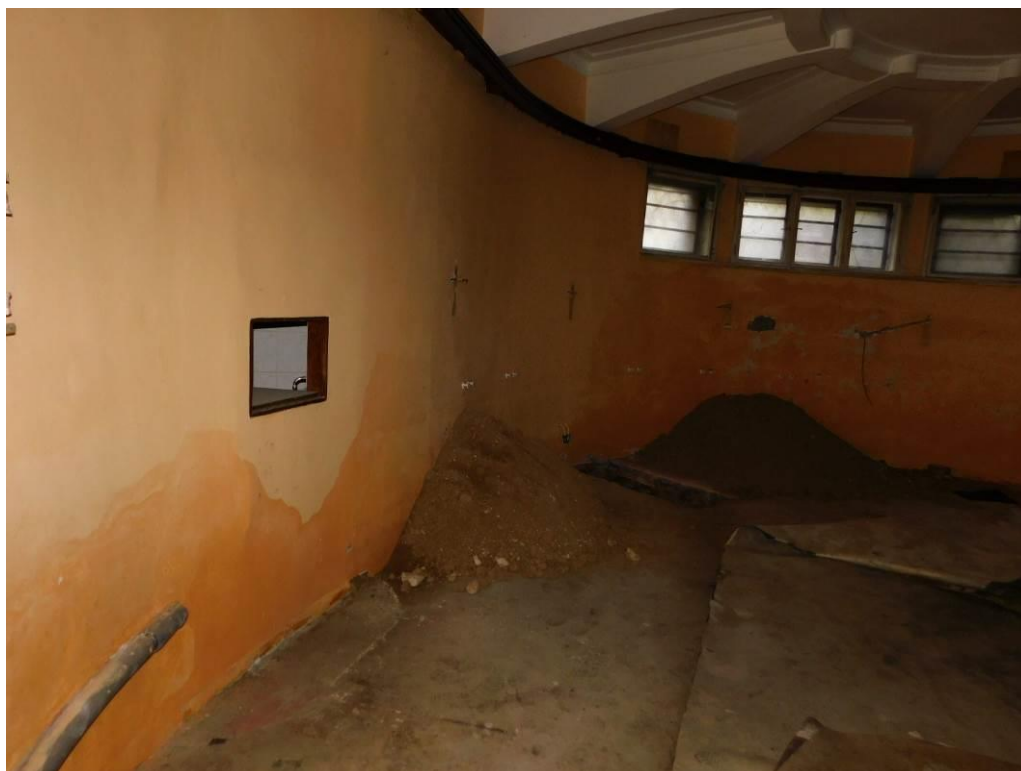
**Foto 45** – Zikova 1 – 1.PP (lokalizace v Příloze 1) – viditelná zvýšená vlhkost zdiva

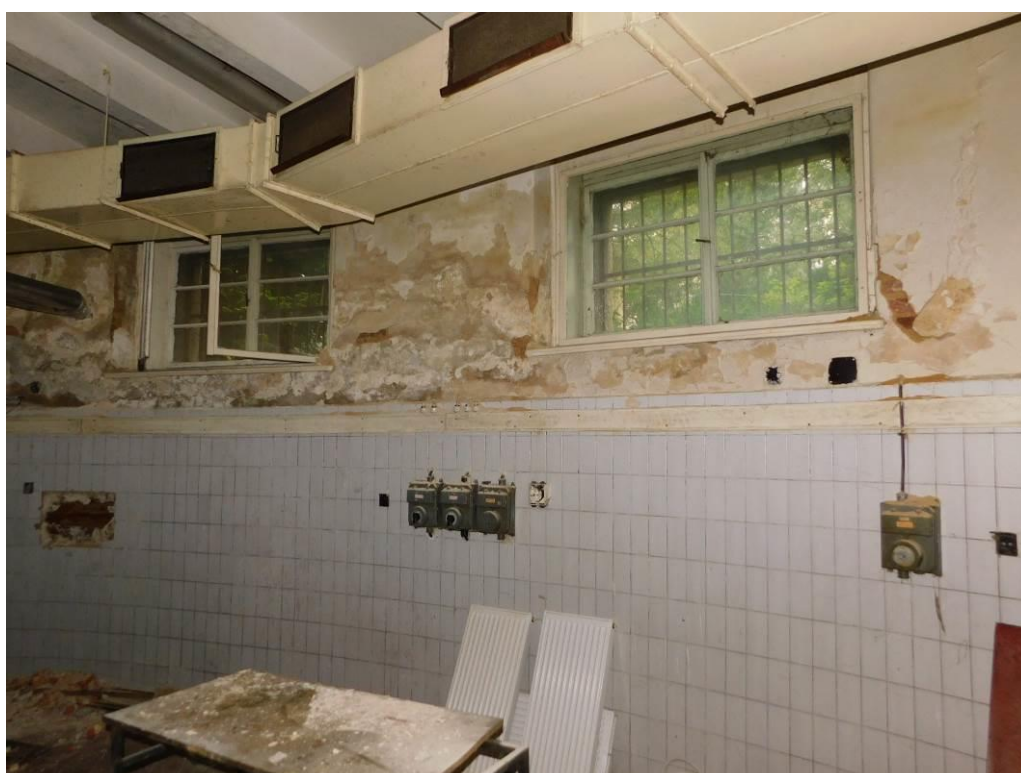
**Foto 46** – Zikova 1 – 1.PP (lokalizace v Příloze 1) – viditelná zvýšená vlhkost zdiva

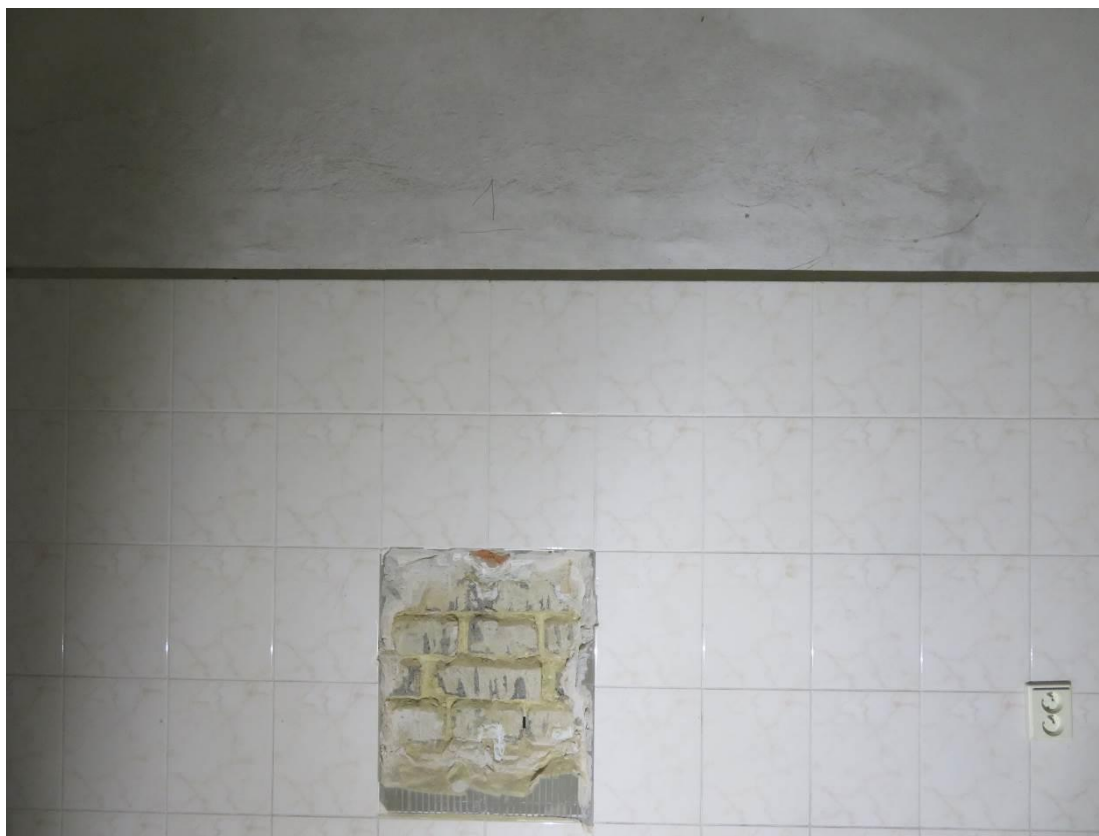
**Foto 47** – Zikova 1 – 1.PP – sonda Z1 – viditelné betonové cihly

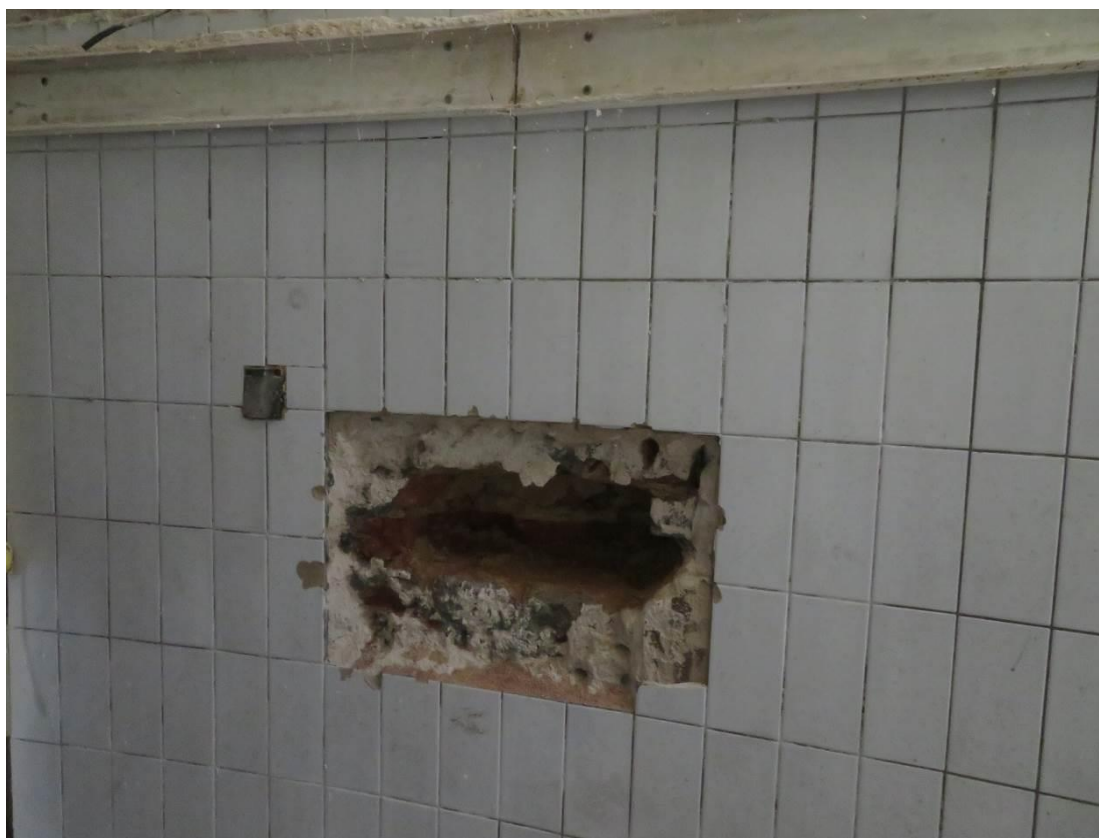
**Foto 48** – Zikova 1 – 1.PP – sonda Z3 – viditelné cihly plné pálené a betonové, odběr vzorku cihly C3/2, v sondě patrná zvýšená vlhkost zdiva
