**ČESKÉ VYSOKÉ UČENÍ TECHNICKÉ  
V PRAZE**

**K L O K N E R Ů V Ú S T A V**  
**Šolínova 7, 166 08 Praha 6 – Dejvice**

**Expertní zpráva č.  
2000 J 206**

**Stavebně technický průzkum objektů v ulicích**  
**Šolínova 1 a 3, Zikova 1, Praha 6**

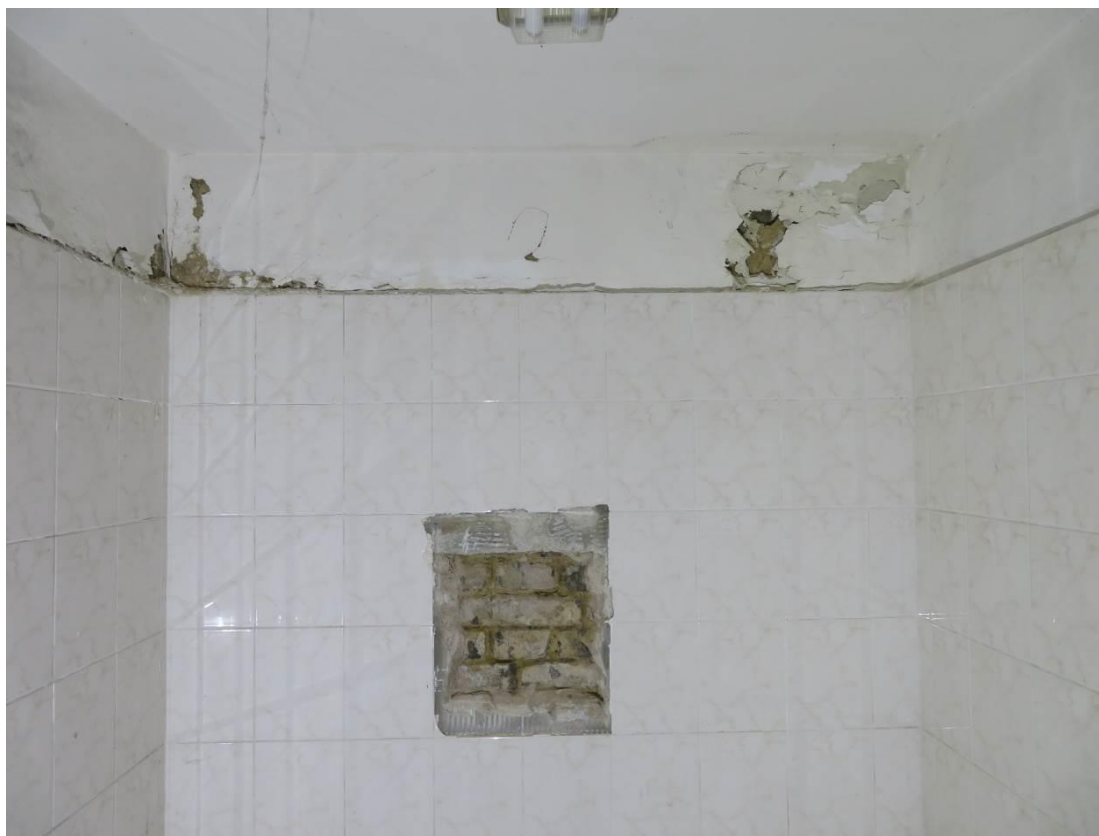
**Foto 49** – Zikova 1 – 1.PP – sonda Z2 – viditelné betonové cihly, viditelné vztlínání vlhkosti nad úrovní obkladu

- Dále je nutné upozornit na viditelnou zvýšenou vlhkost zdiva na úrovni 1.PP způsobenou vzlínáním spodní vody nebo zatékáním z oblasti soklu viz Šolínova 1 – Foto 18-20, Šolínova 3 – Foto 31, 32, 34, Zikova – Foto 45, 46, 48, 49, 51, 52). Tento fakt ovlivňuje zejména pevnost malty. V rámci případné plánované rekonstrukce objektů bude nutné provést podrobný vlhkostní průzkum s návrhem sanace zdiva a přilehlých konstrukcí.

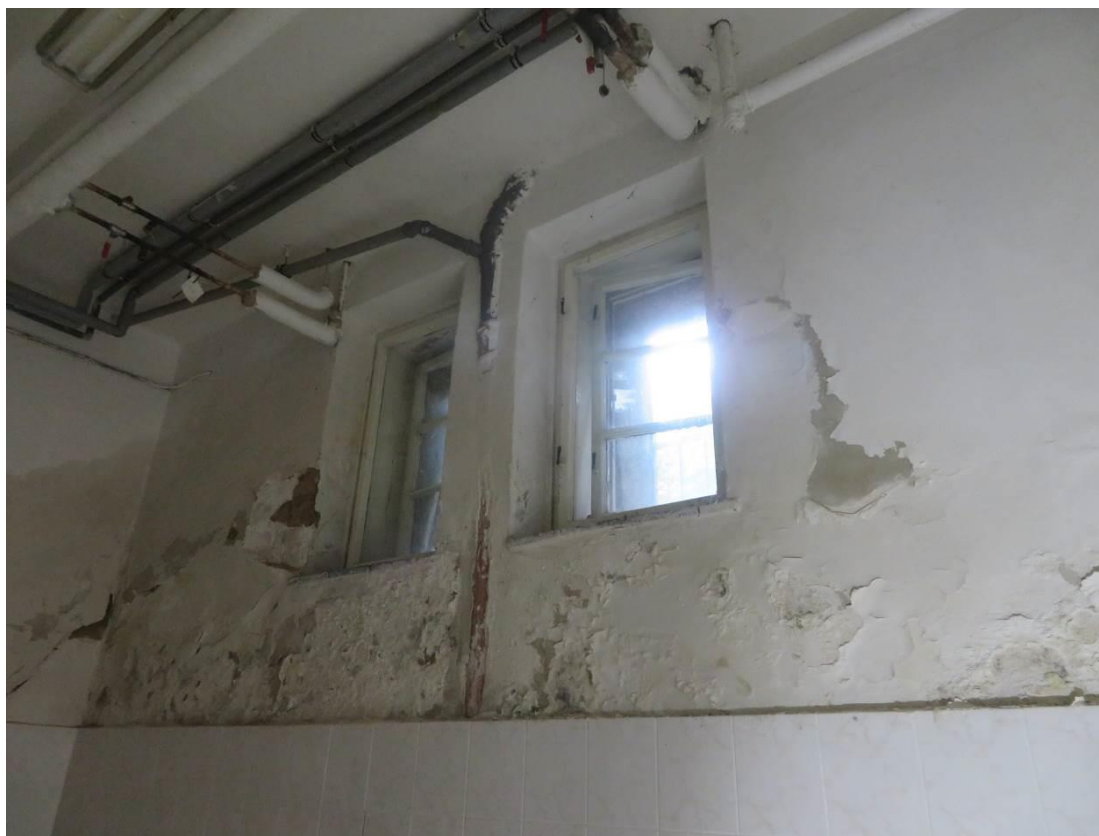
**Foto 51** – Zikova 1 – 1.PP (lokalizace v Příloze 1) – viditelná zvýšená vlhkost zdiva

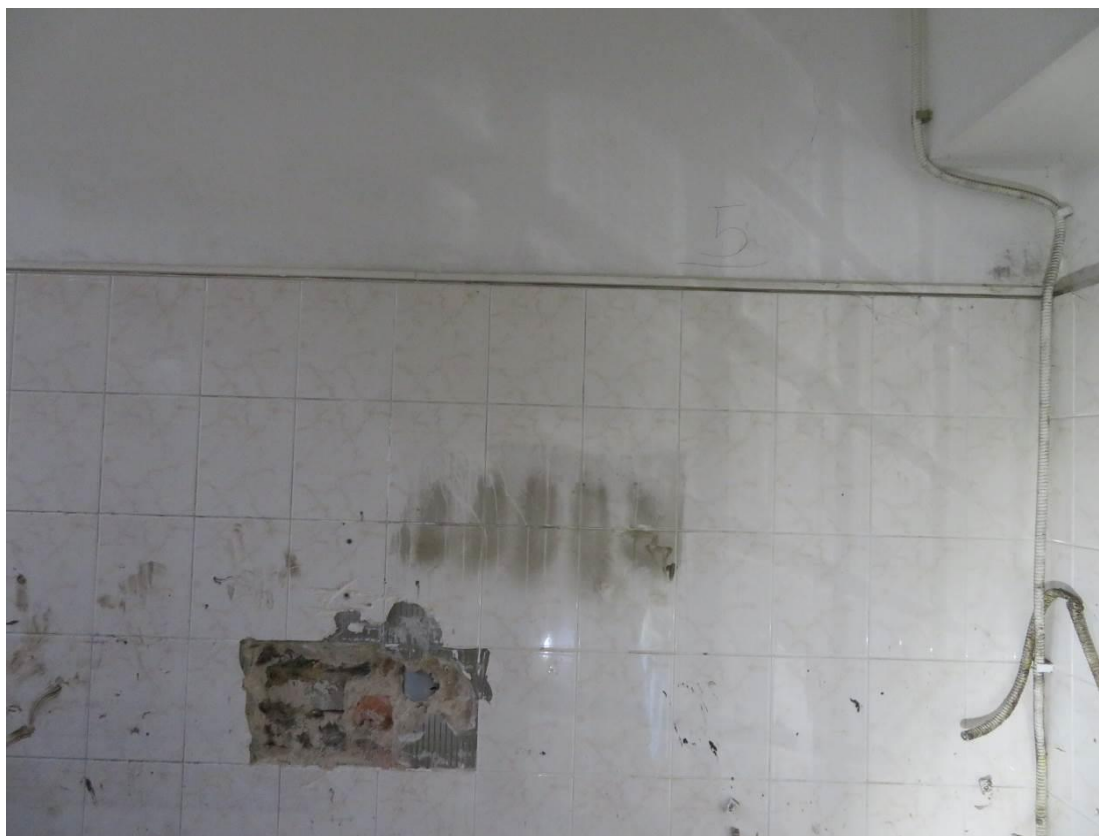
**Foto 53** – Zikova 1 – 1.PP – sonda Z5 – viditelné betonové cihly

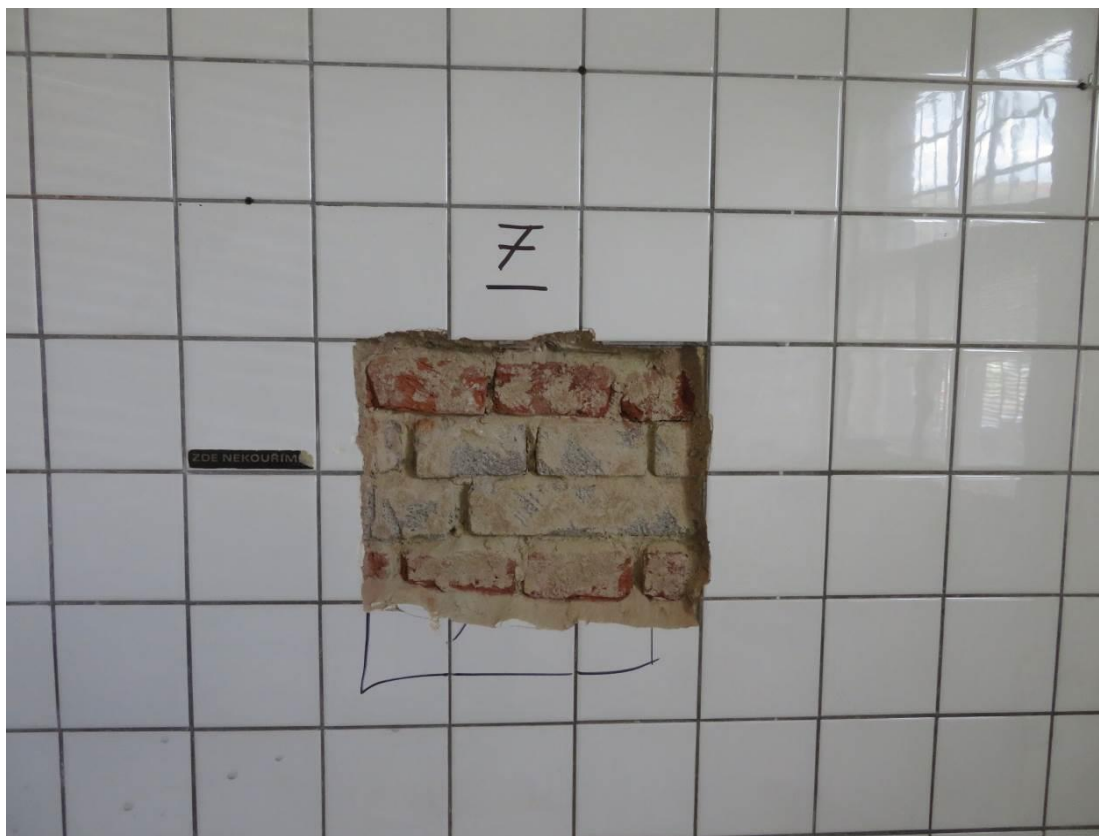
**Foto 54** – Zikova 1 – 1.NP – sonda Z6 – viditelné cihly plně pálené

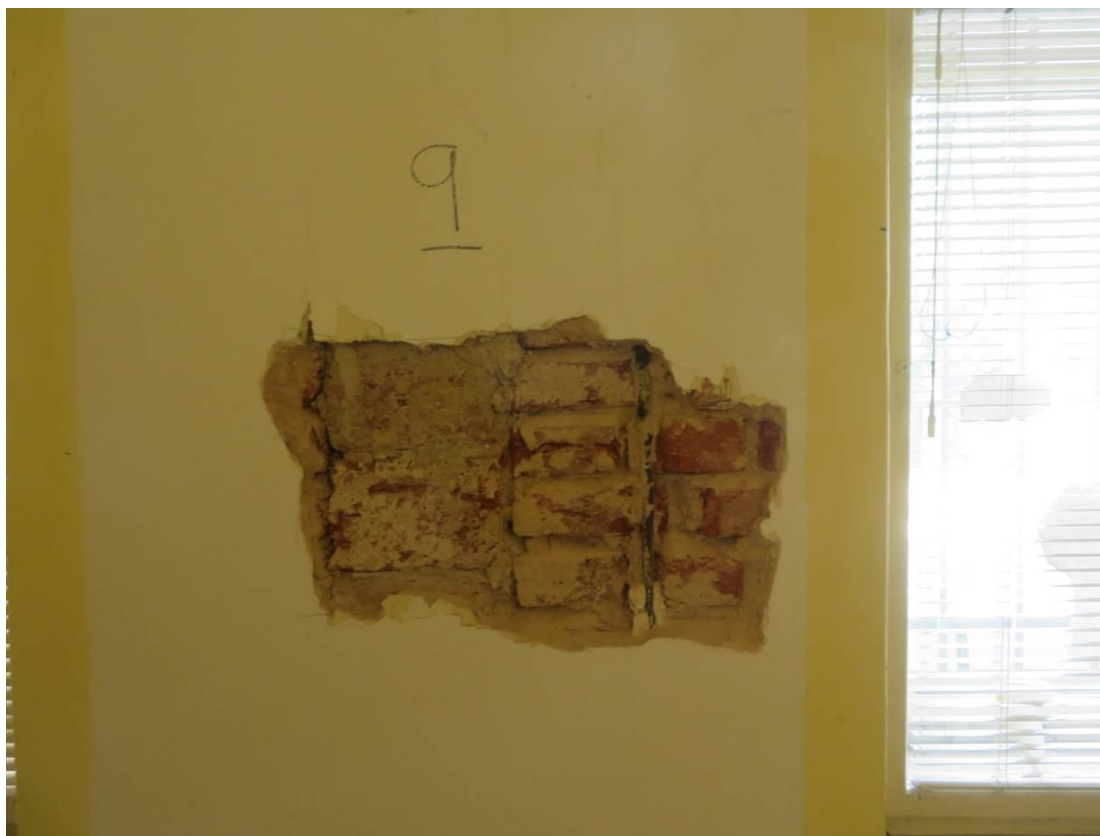
**Foto 56** – Zikova 1 – 1.NP – sonda Z8 – viditelné cihly plné pálené

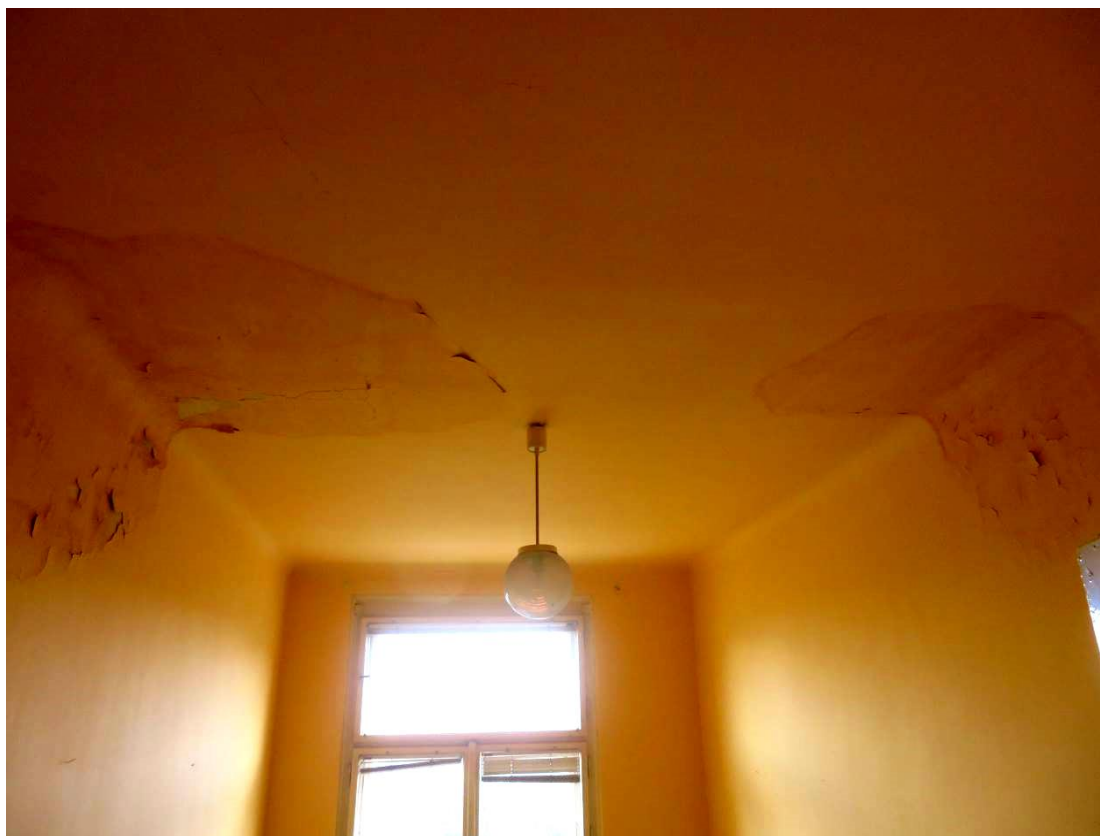
**Foto 64** – Zikova 1 – 3.NP (lokalizace v Příloze 1) – viditelný průsak způsobený havárií vody nebo odpadů

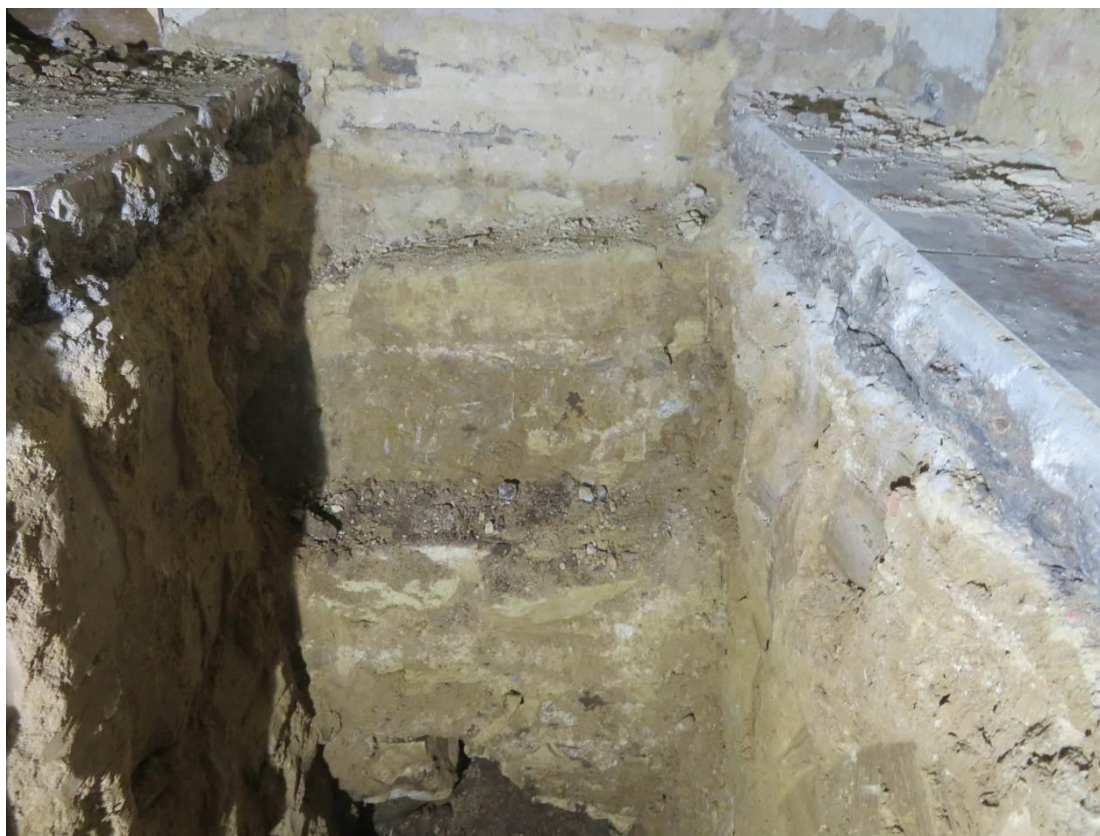
**Foto 70** – Šolínova 1 – 1.PP – sonda KS1 – charakter základové konstrukce

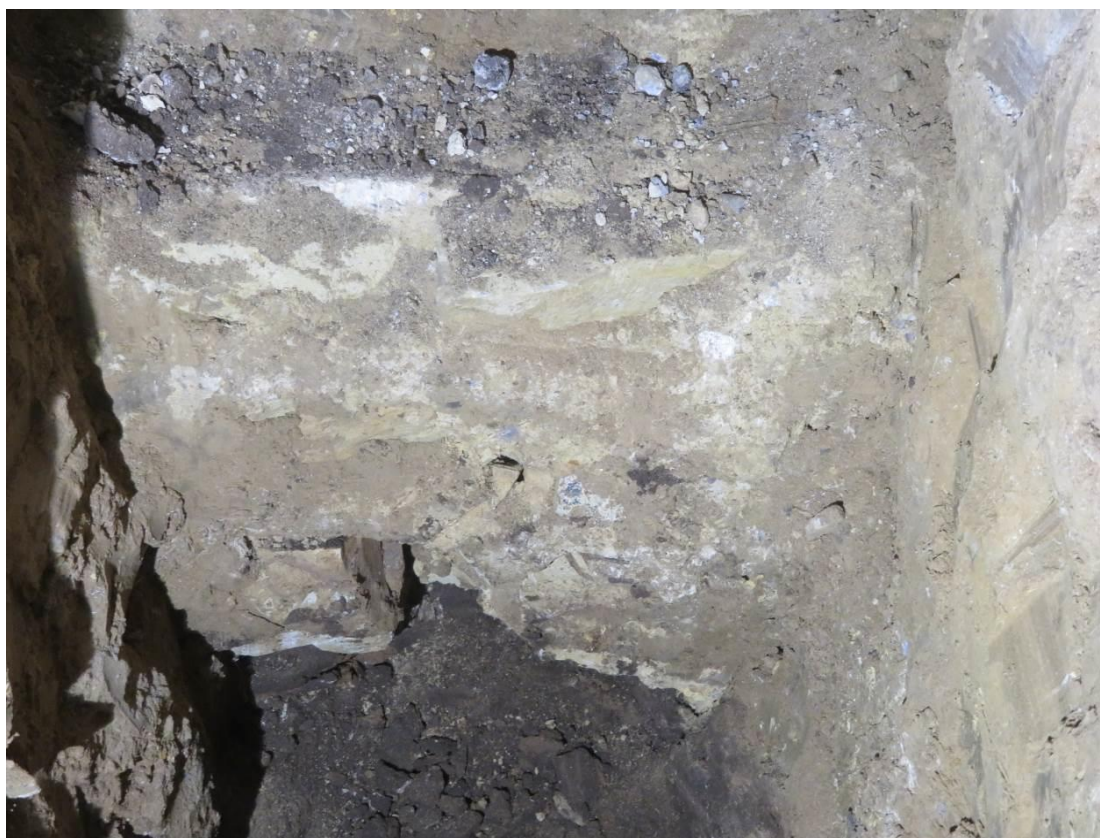
**Foto 71** – Šolínova 1 – 1.PP – sonda KS1 – charakter základové konstrukce

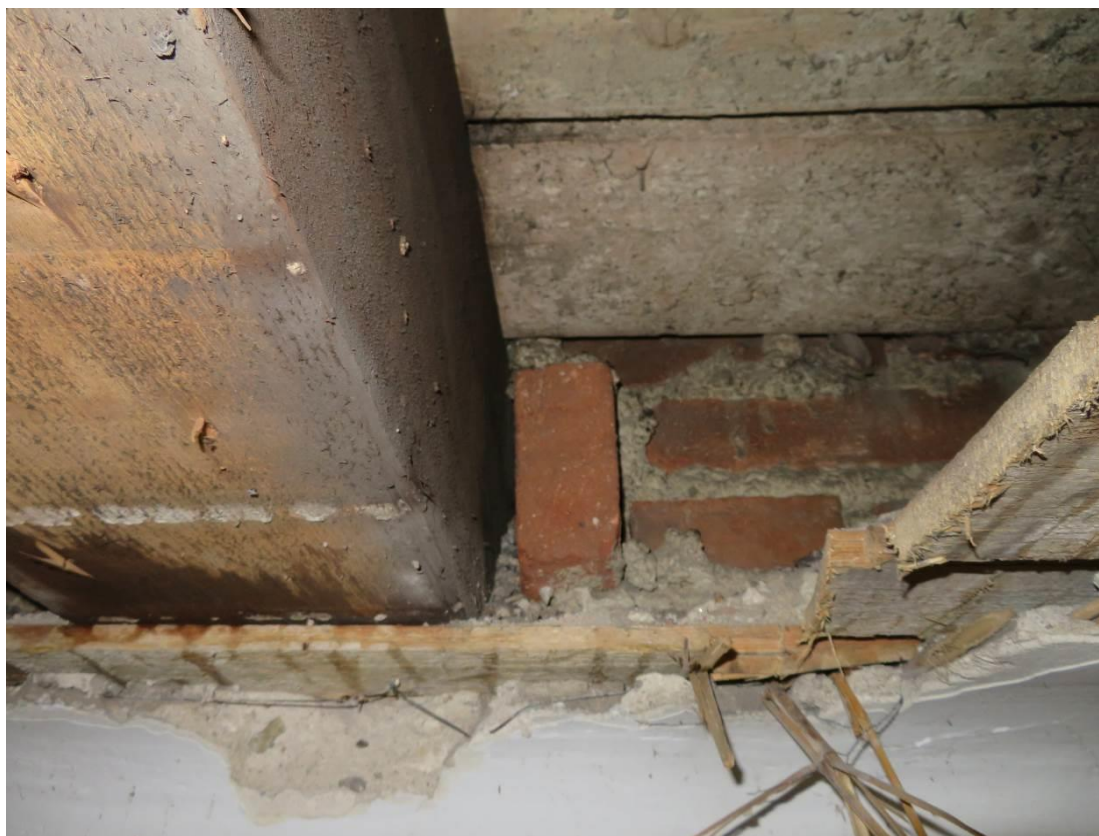
**Foto 76** – Šolínova 1 – 1.NP – sonda SS2/D2 – sonda do podlahy 1.NP

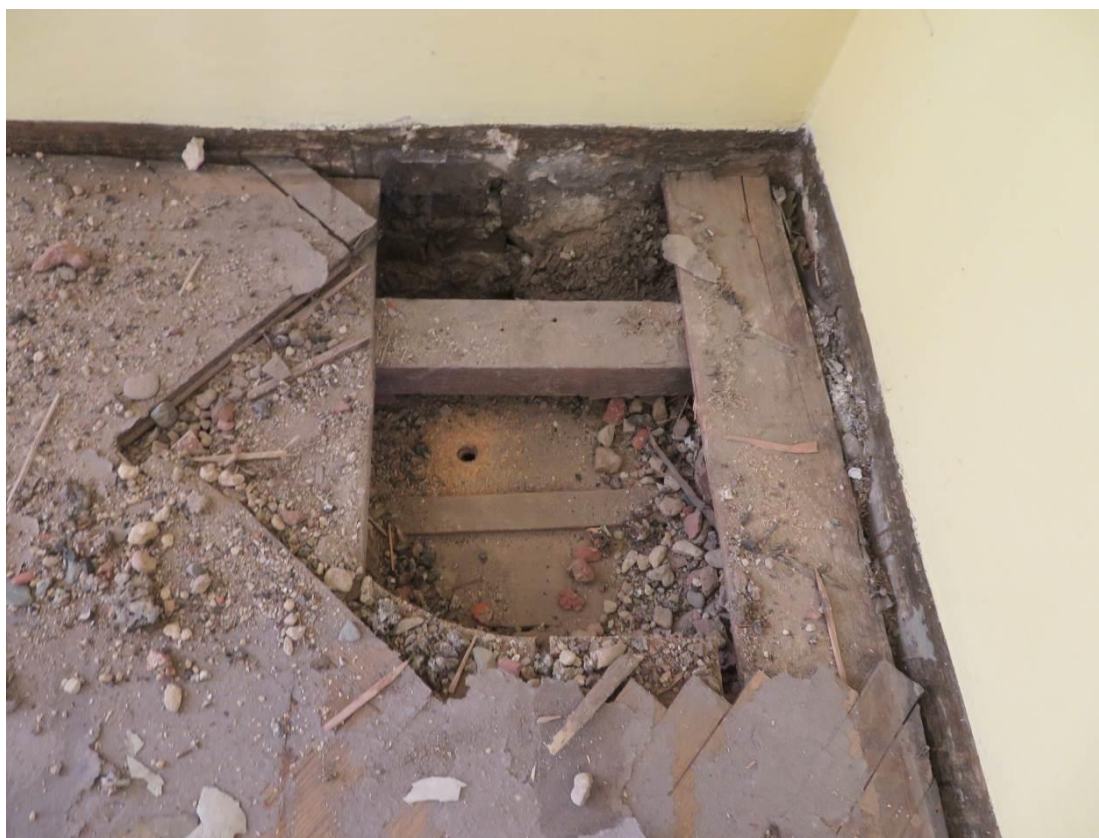
**Foto 77** – Šolínova 1 – 1.NP – sonda SS4 – dřevěný trámový strop

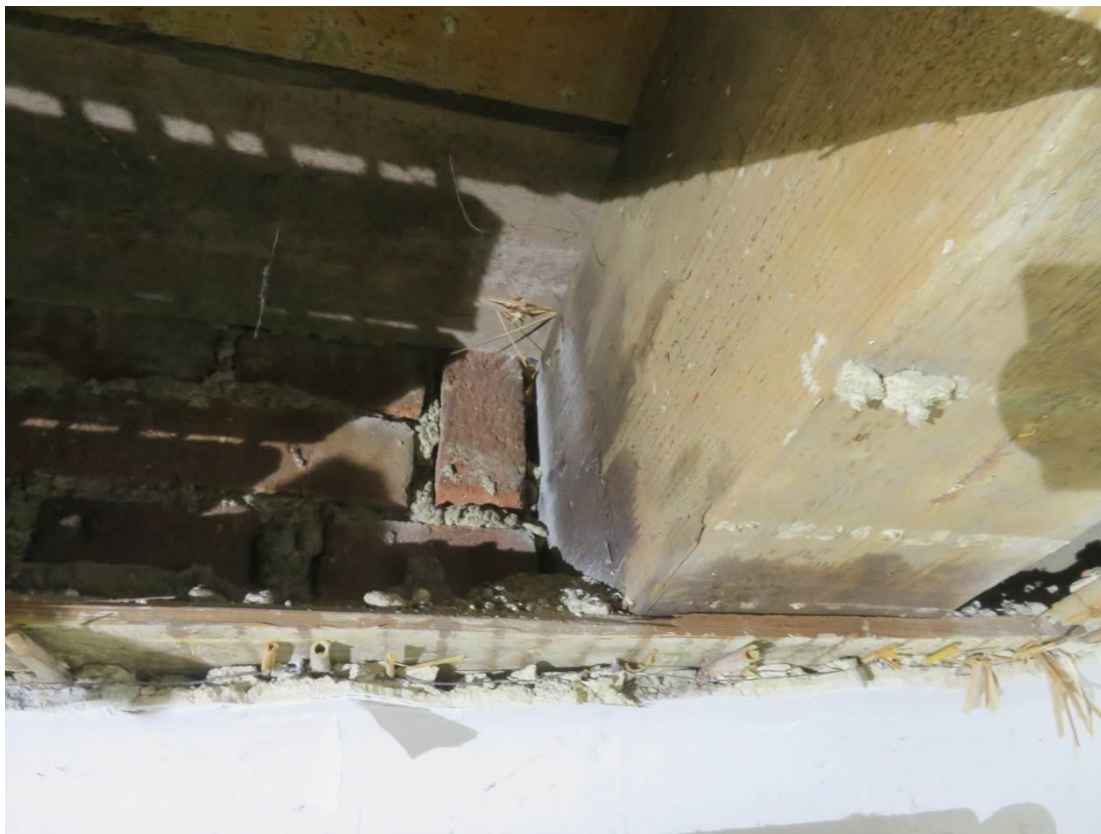
**Foto 78** – Šolínova 1 – 2.NP – sonda SS4 – sonda do podlahy

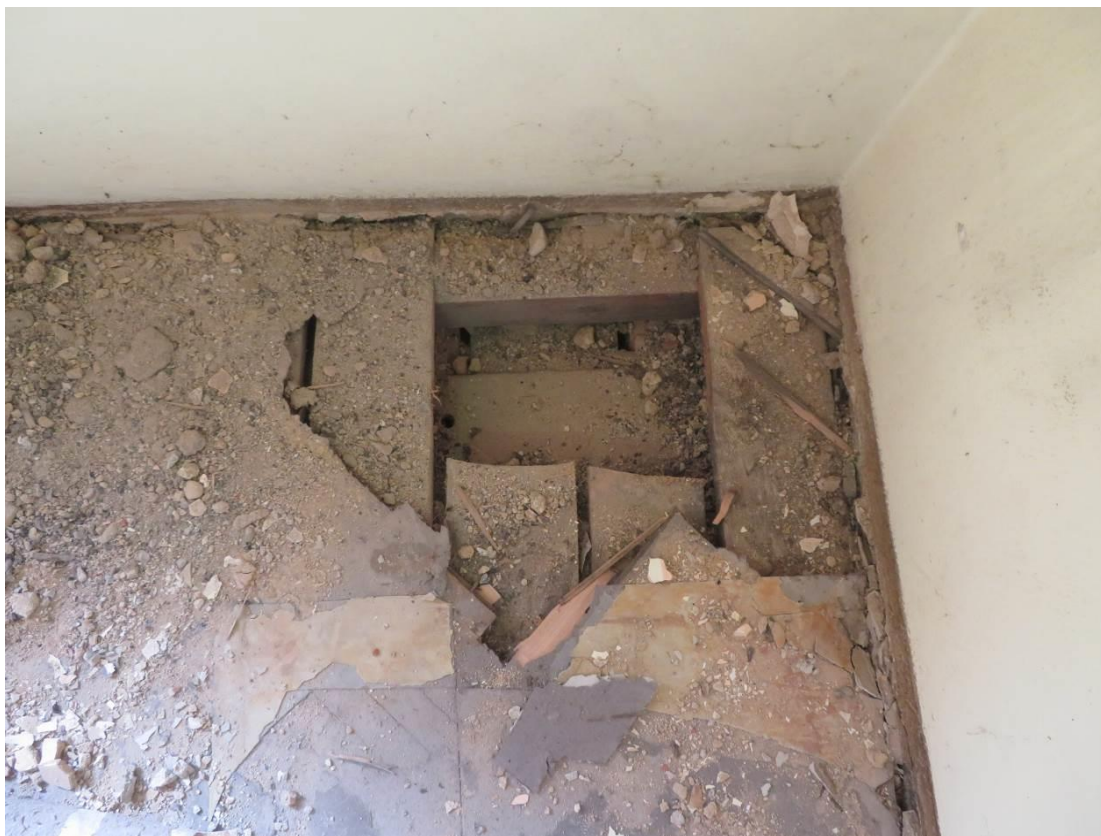
**Foto 79** – Šolínova 1 – 1.NP – sonda SS3 – dřevěný trámový strop

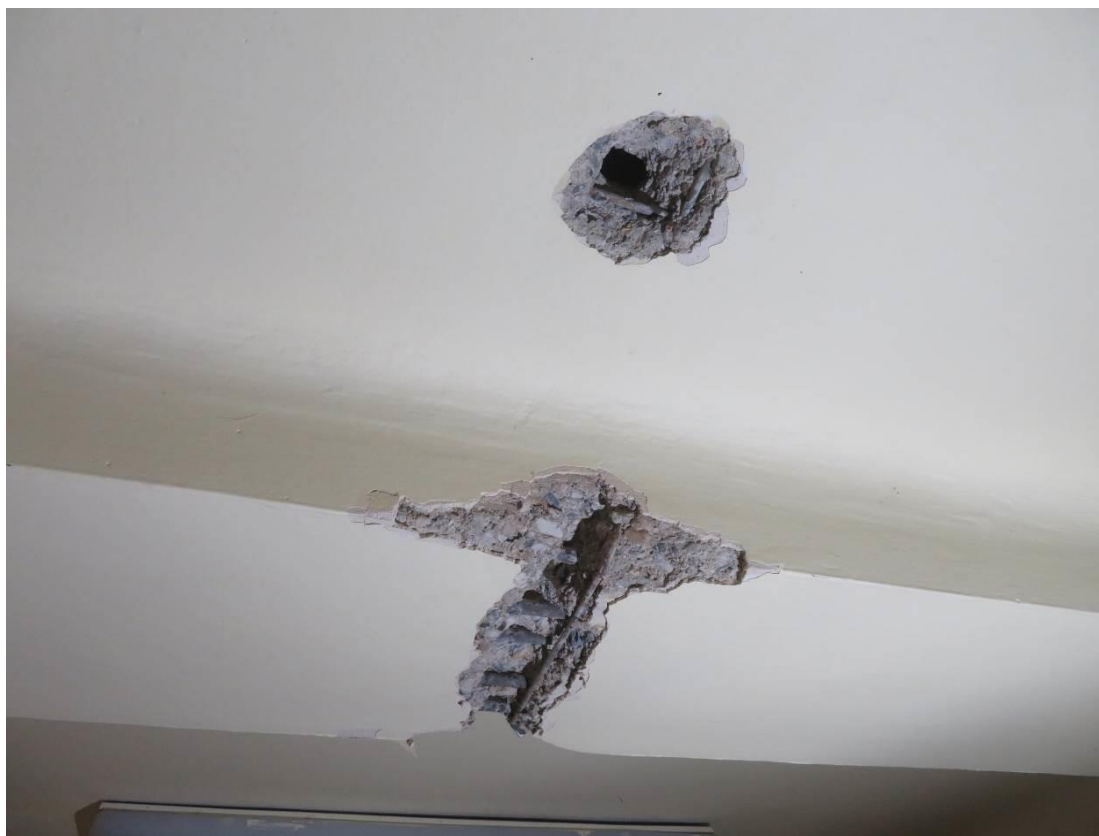
**Foto 80** – Šolínova 1 – 2.NP – sonda SS3 – sonda do podlahy

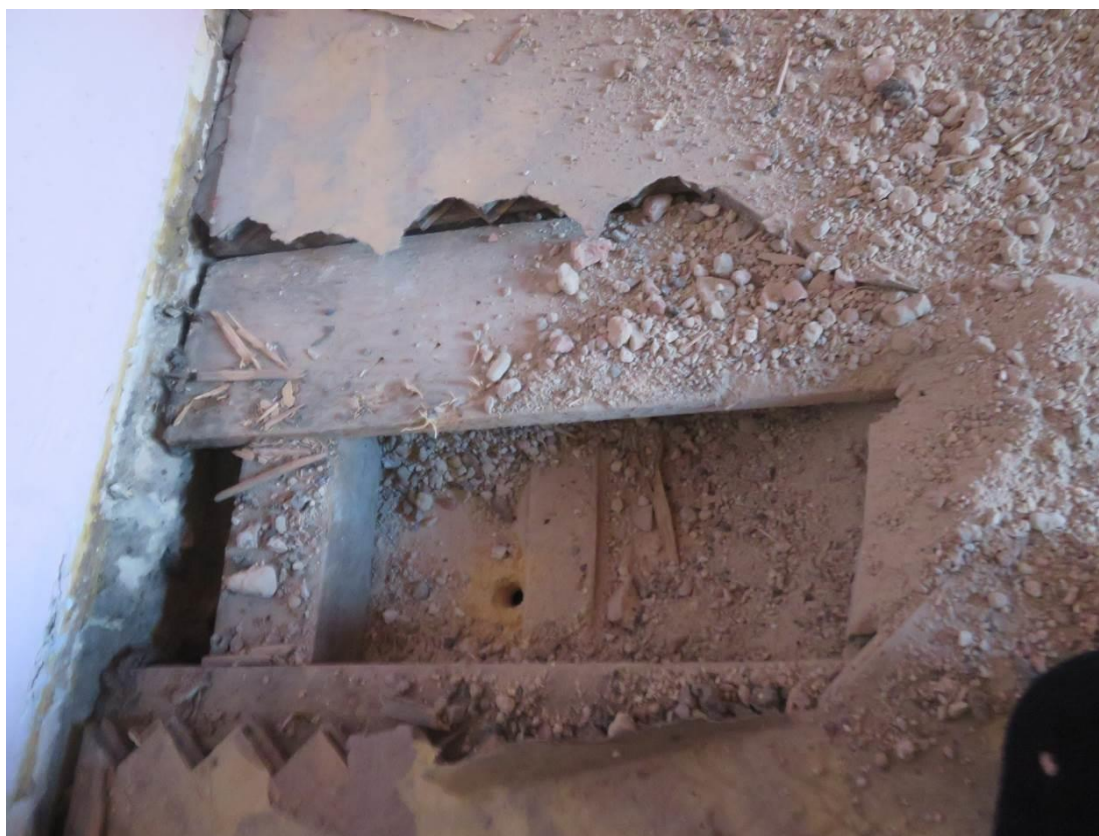
**Foto 83** – Šolínova 1 – 2.NP – sonda SS6 – dřevěný trámový strop

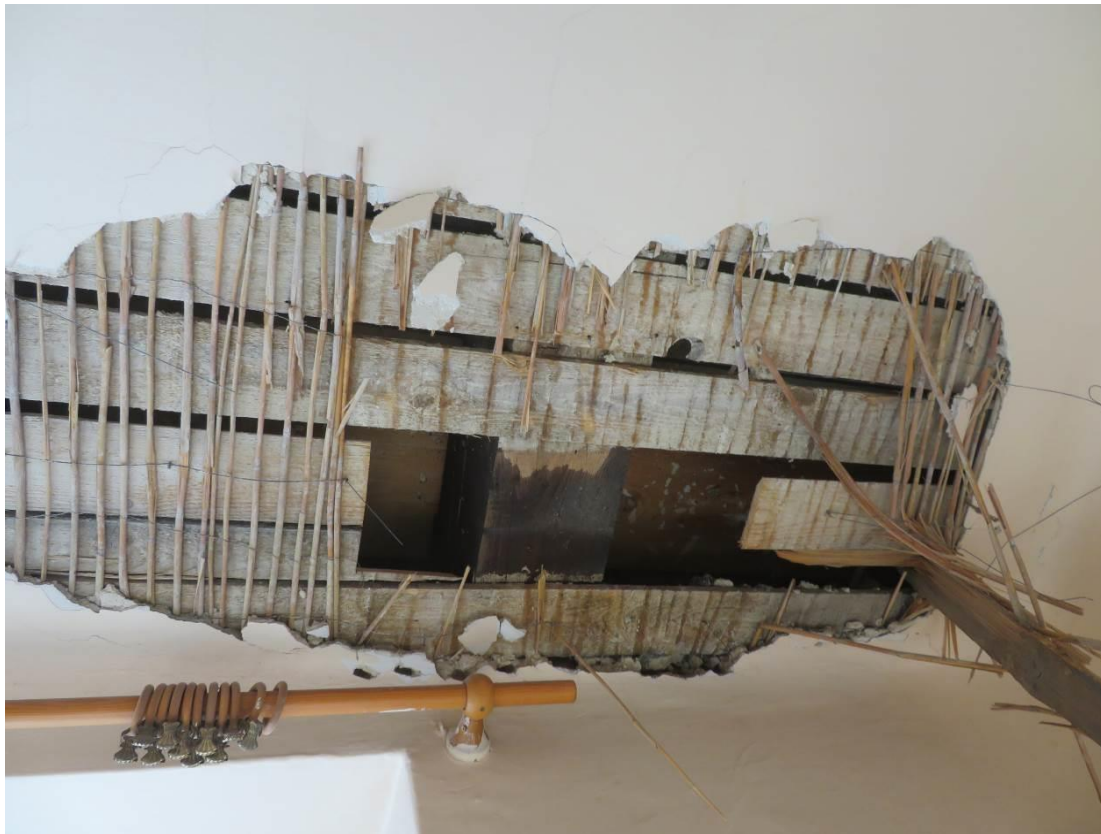
**Foto 84** – Šolínova 1 – 3.NP – sonda SS6 – sonda do podlahy

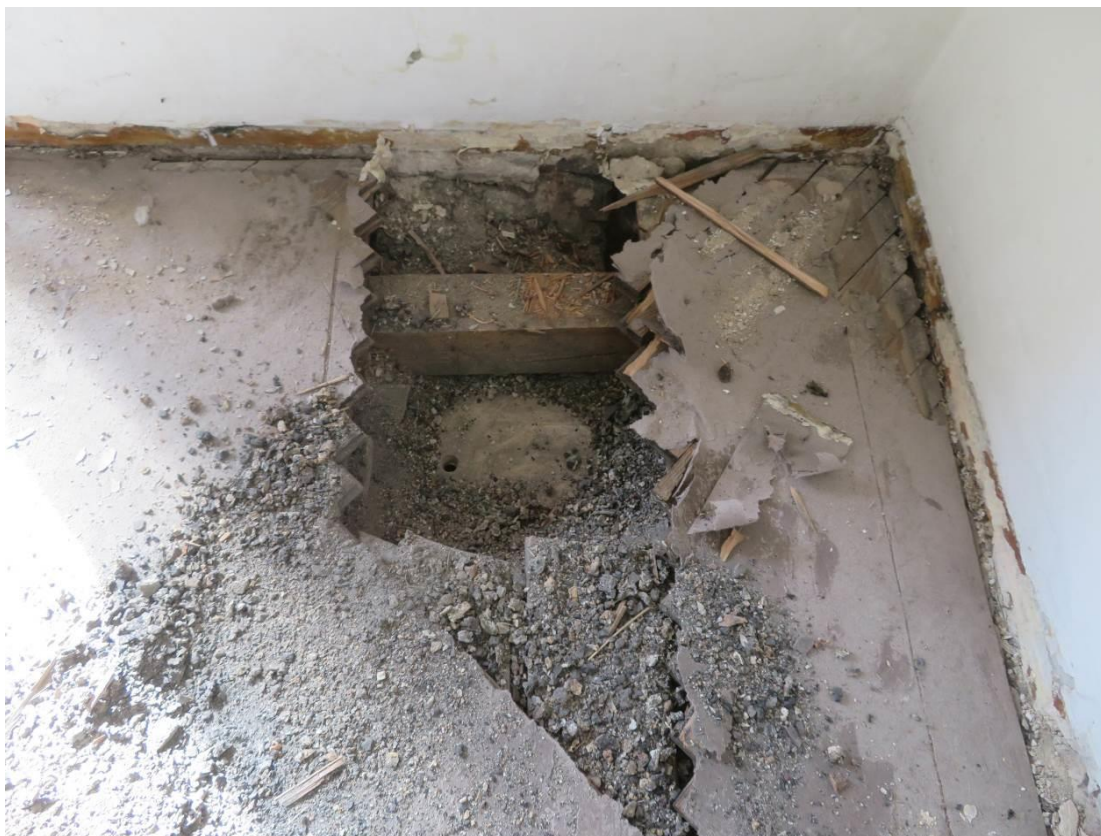
**Foto 85** – Šolínova 1 – 3.NP – sonda SS7 – dřevěný trámový strop

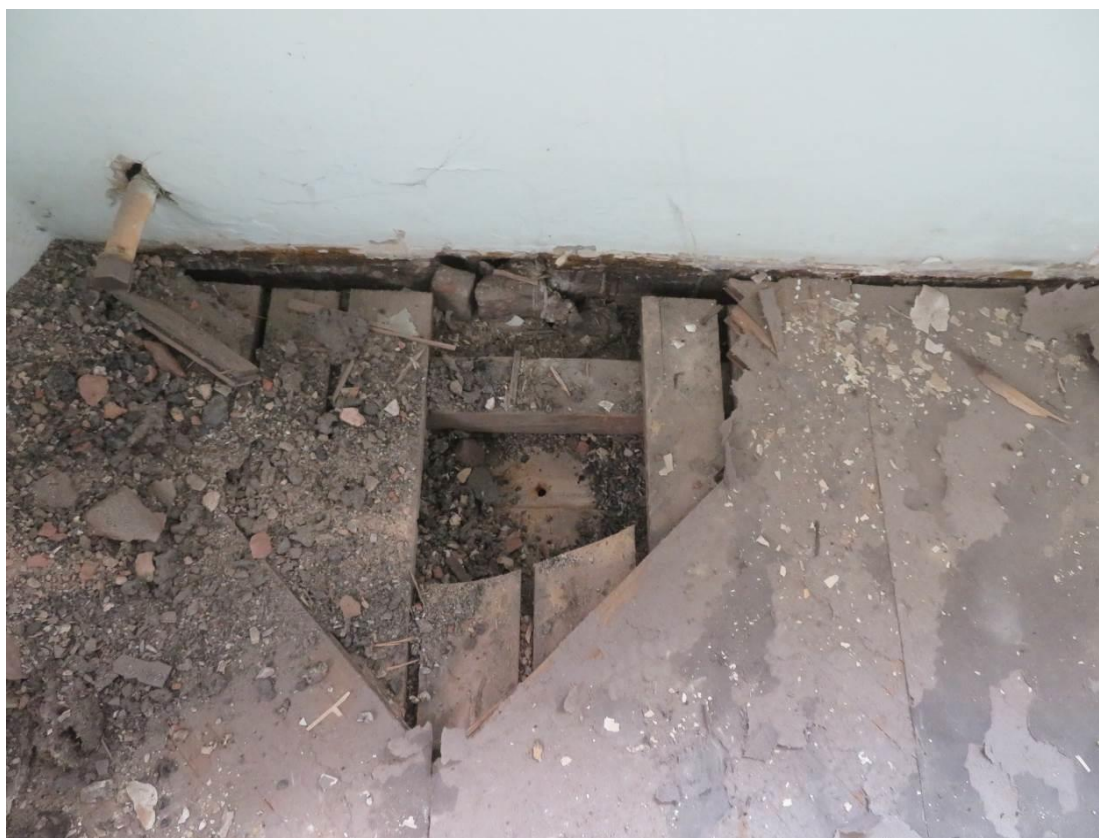
**Foto 87** – Šolínova 1 – 4.NP – sonda SS8 – dřevěný trámový strop

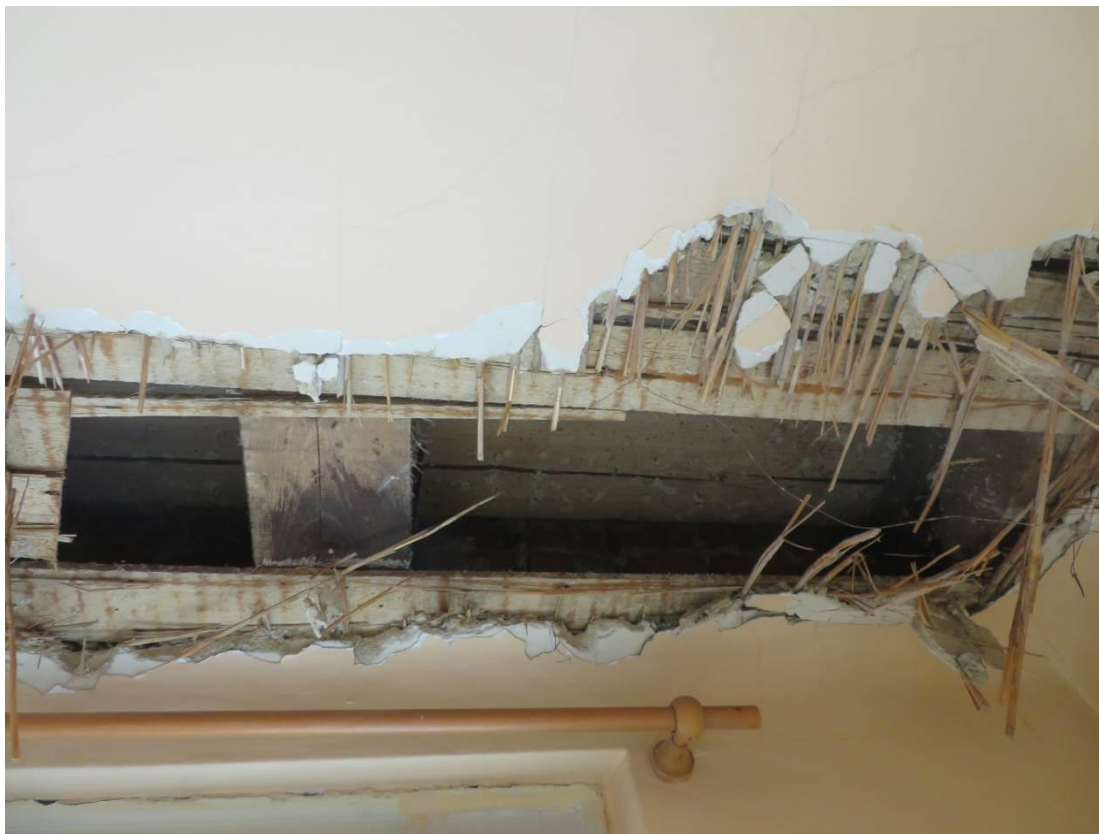
**Foto 88** – Šolínova 1 – 5.NP – sonda SS8 – sonda do podlahy

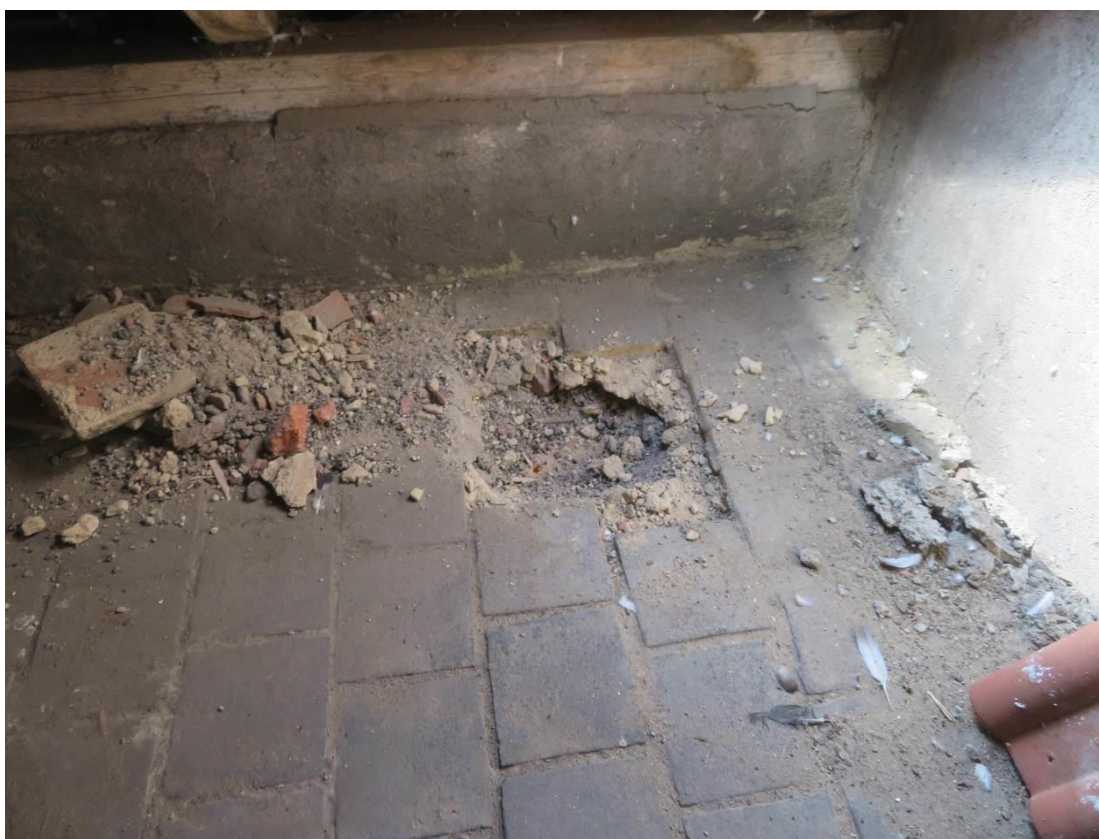
**Foto 89** – Šolínova 1 – 5.NP – sonda SS9 – dřevěný trámový strop

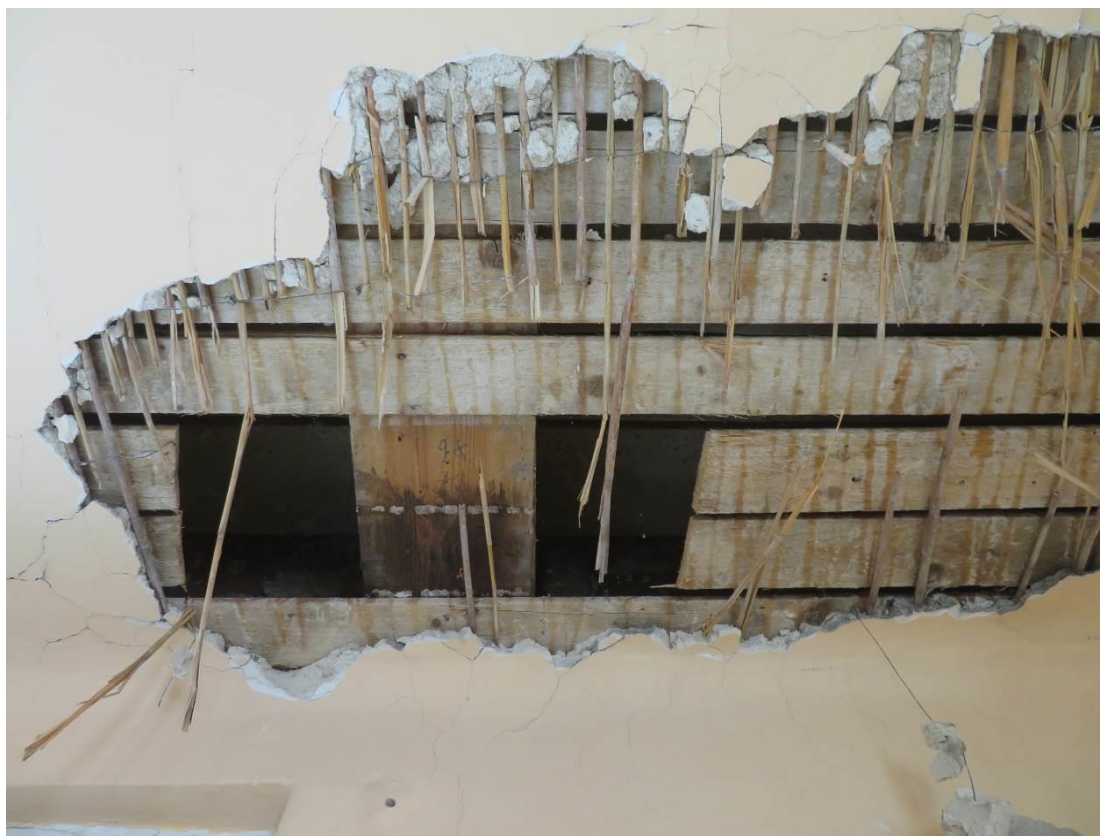
**Foto 90** – Šolínova 1 – 6.NP – sonda SS9 – sonda do podlahy

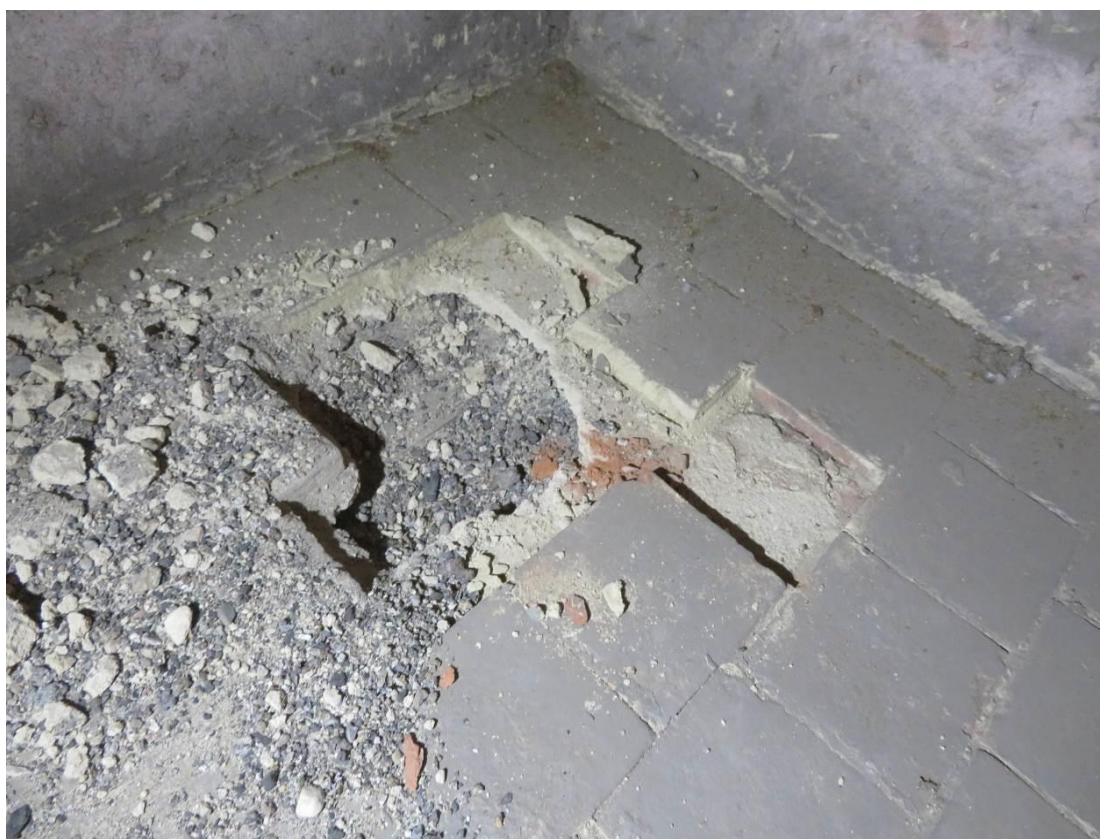
**Foto 91** – Šolínova 1 – 5.NP – sonda SS10 – dřevěný trémový strop

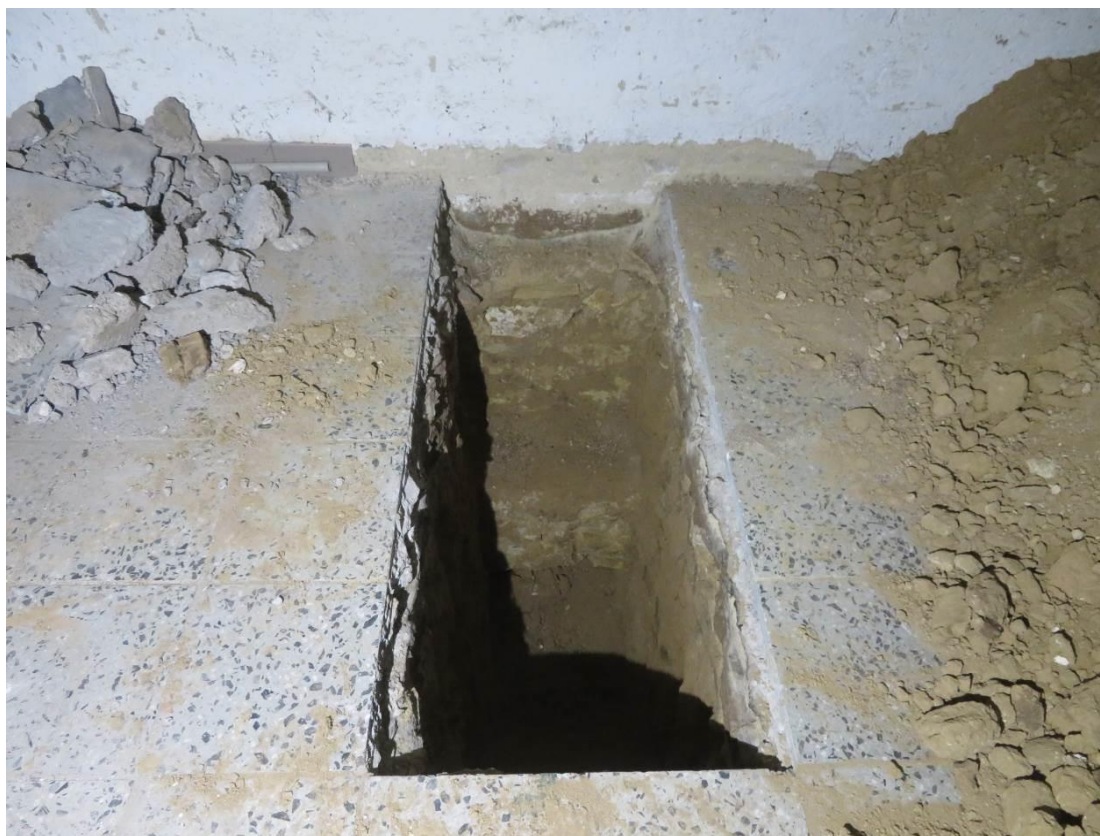
**Foto 92** – Šolínova 1 – 6.NP – sonda SS10 – sonda do podlahy

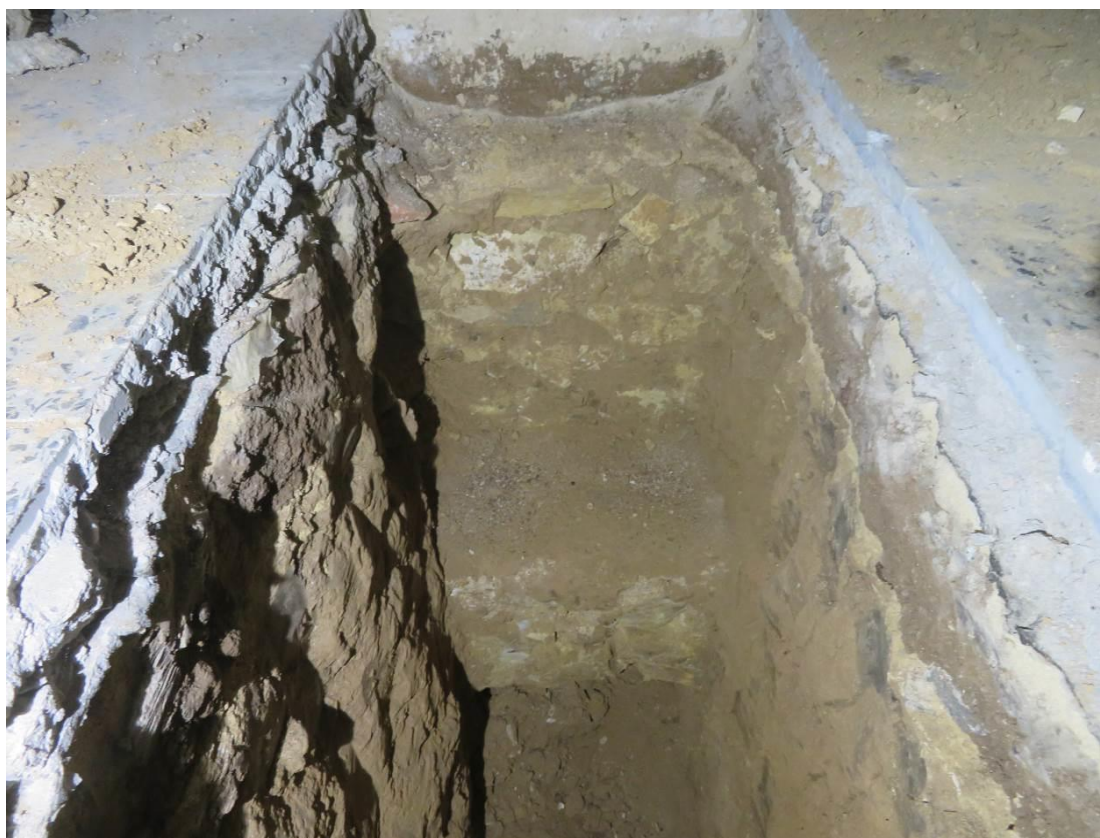
**Foto 93** – Šolínova 3 – 1.PP – sonda KS2 – charakter základové konstrukce

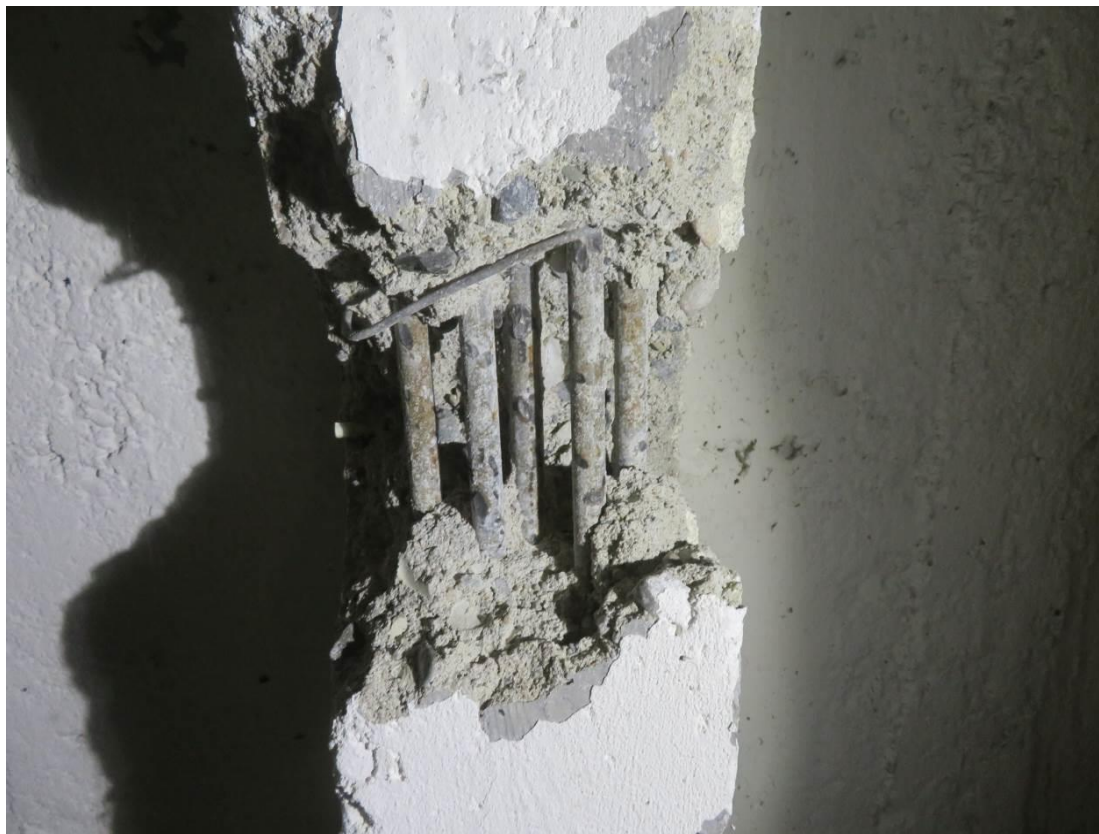
**Foto 94** – Šolínova 3 – 1.PP – sonda KS2 – charakter základové konstrukce
