**ČESKÉ VYSOKÉ UČENÍ TECHNICKÉ  
V PRAZE**

**K L O K N E R Ů V Ú S T A V**  
**Šolínova 7, 166 08 Praha 6 – Dejvice**

**Expertní zpráva č.  
2000 J 206**

**Stavebně technický průzkum objektů v ulicích**  
**Šolínova 1 a 3, Zikova 1, Praha 6**

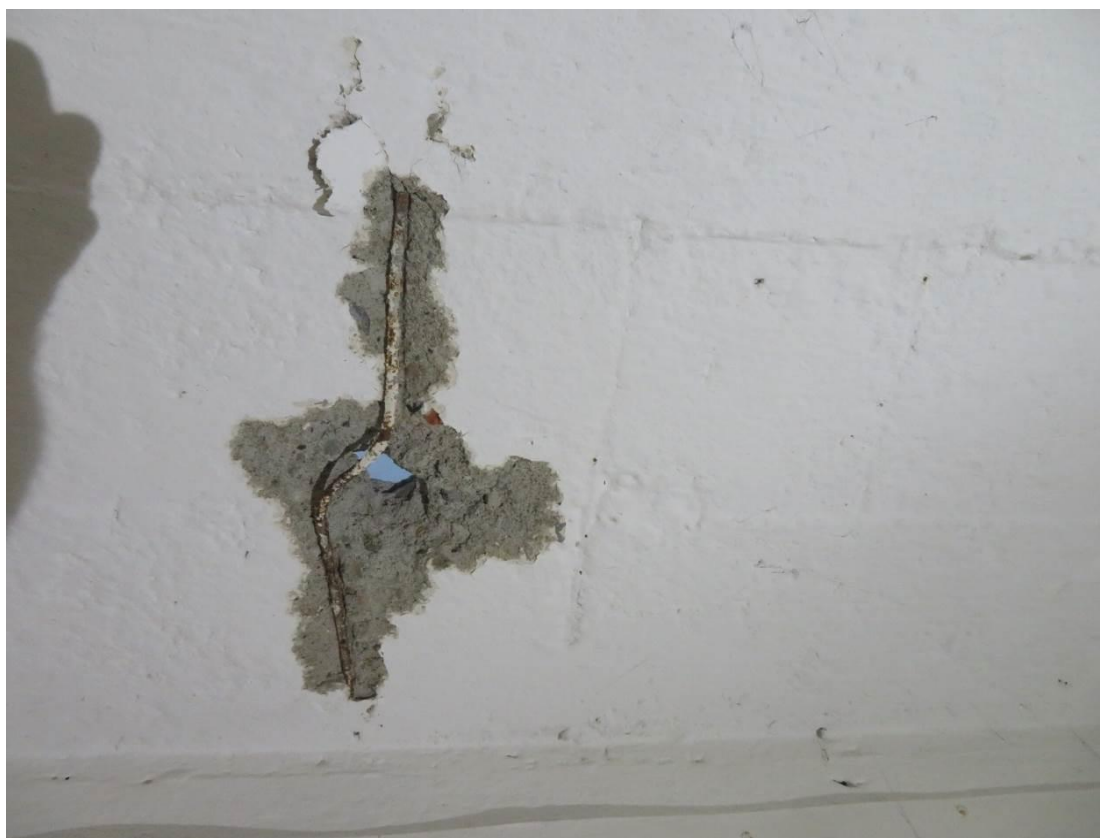
**Foto 98** – Šolínova 3 – 1.PP – sonda SS12/D5 – sonda do stropního trámu

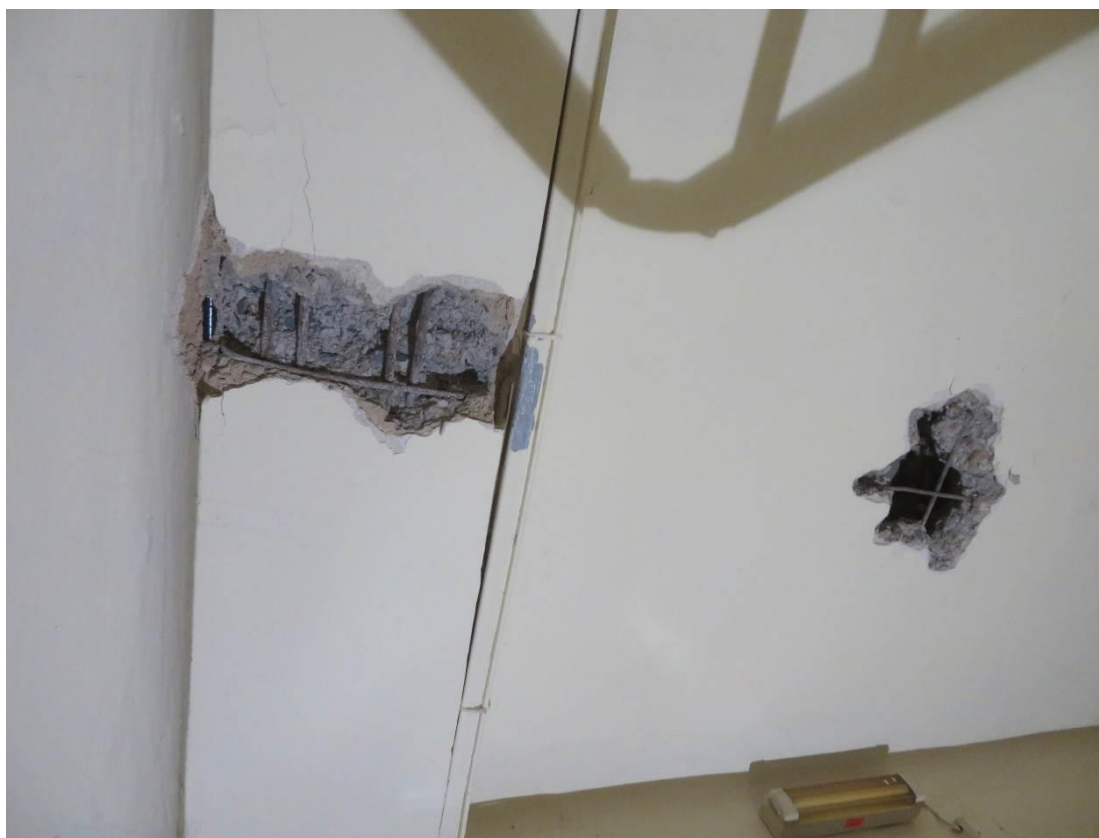
**Foto 100** – Šolínova 3 – 1.NP – sonda SS13/T6,D6 – sonda do stropního trámu

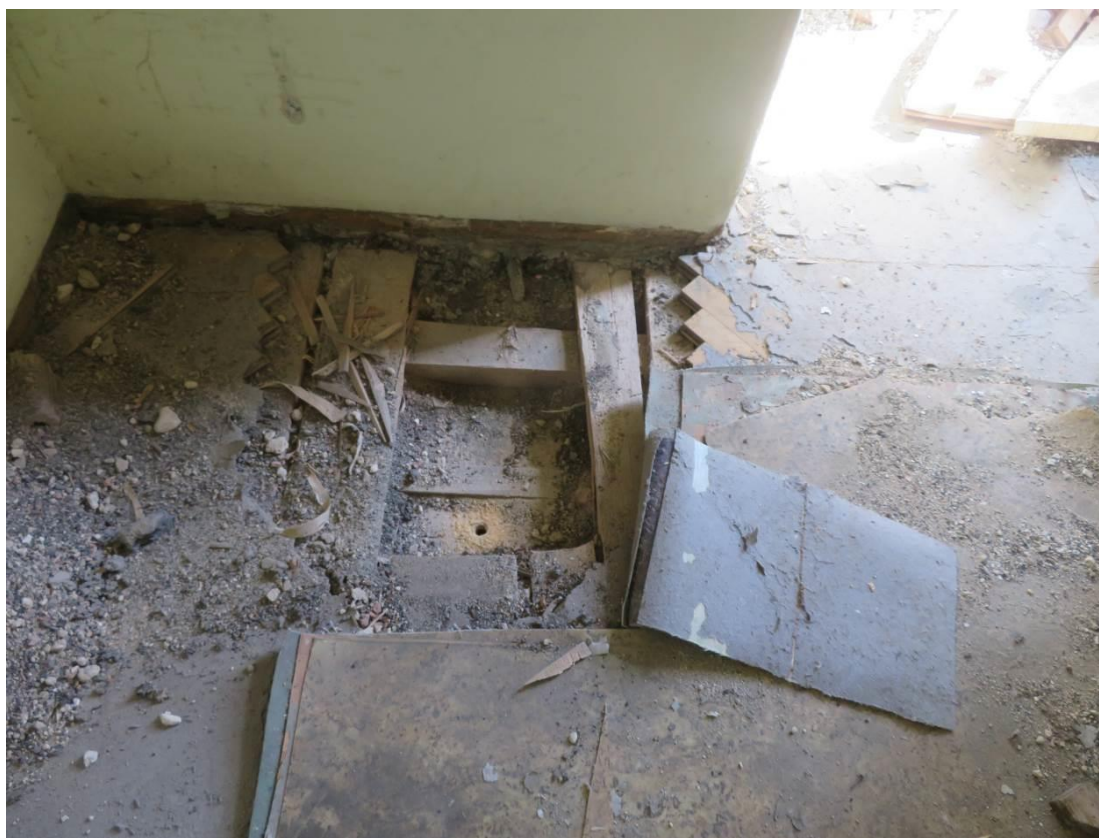
**Foto 102** – Šolínova 3 – 2.NP – sonda SS14 – sonda do podlahy

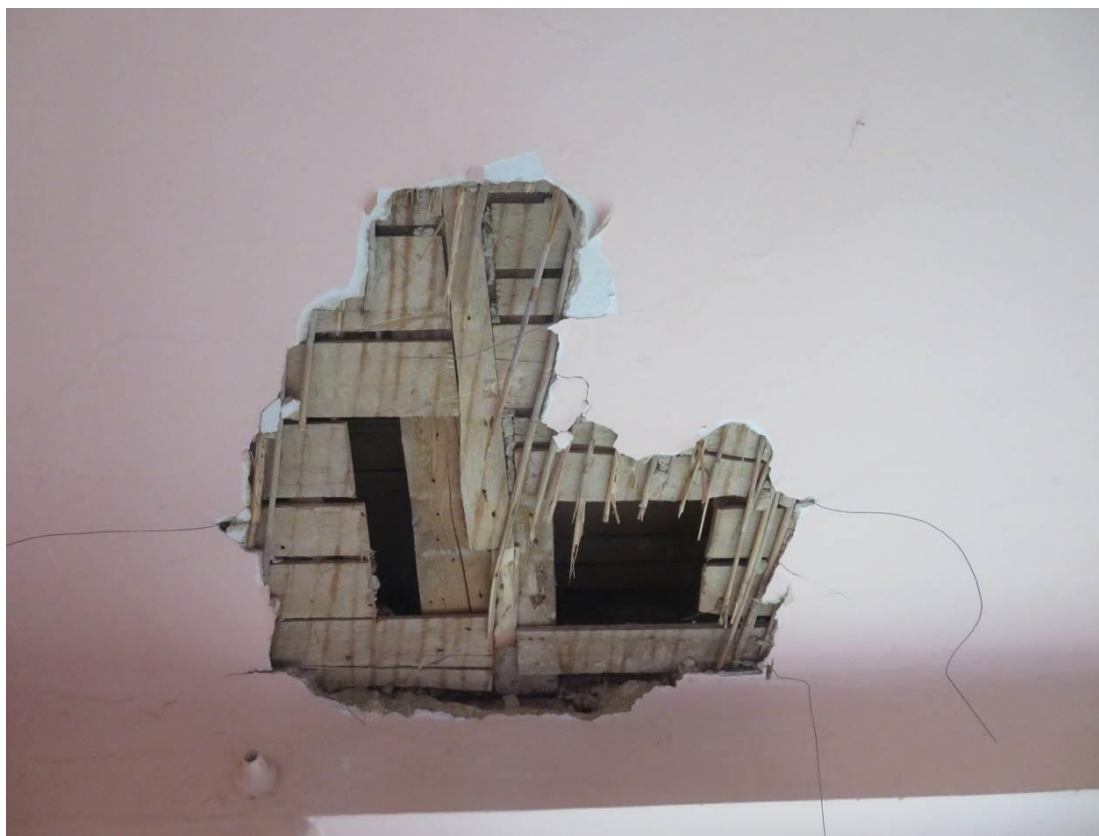
**Foto 103** – Šolínova 3 – 2.NP – sonda SS15 – dřevěný trámový strop

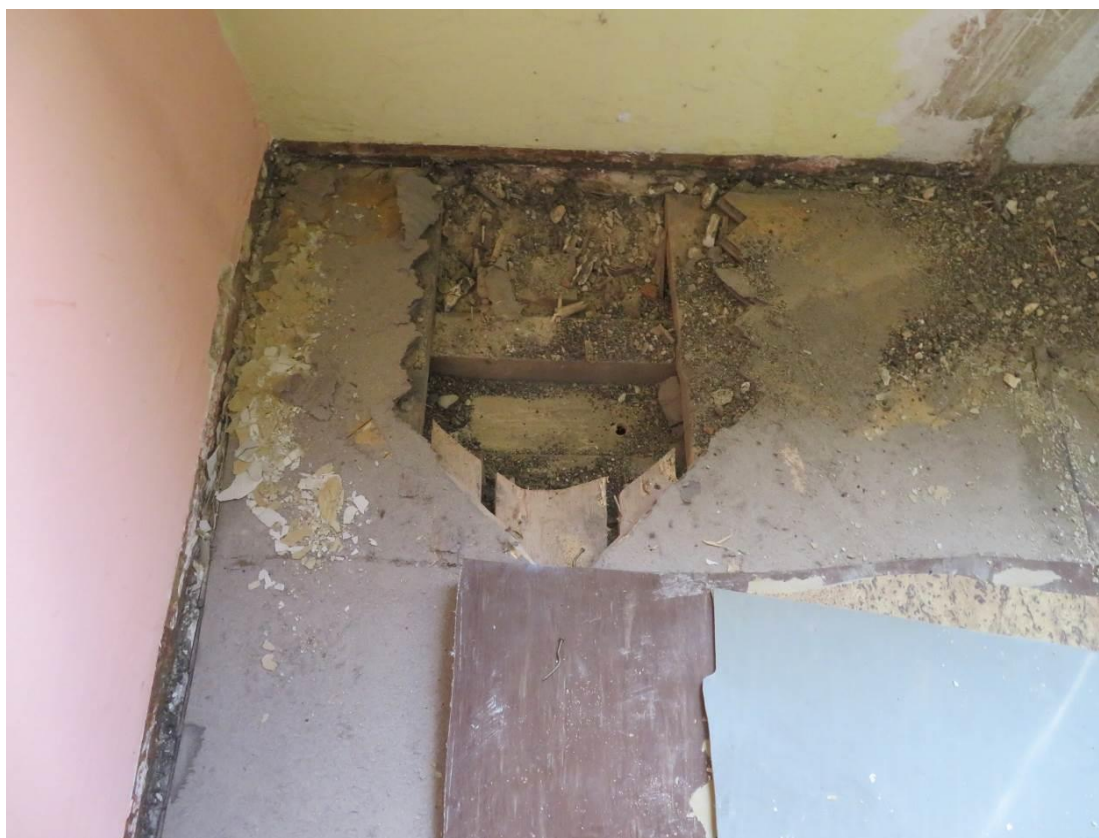
**Foto 104** – Šolínova 3 – 3.NP – sonda SS15 – sonda do podlahy

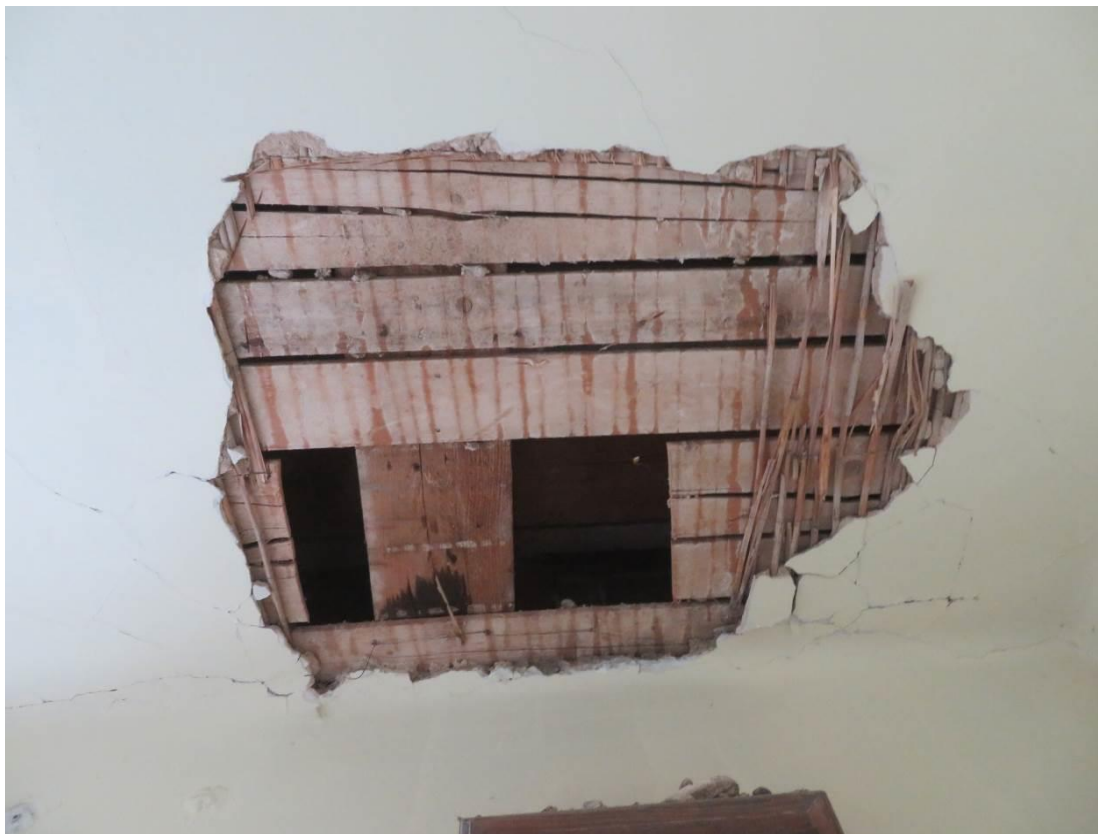
**Foto 105** – Šolínova 3 – 2.NP – sonda SS16 – dřevěný trémový strop

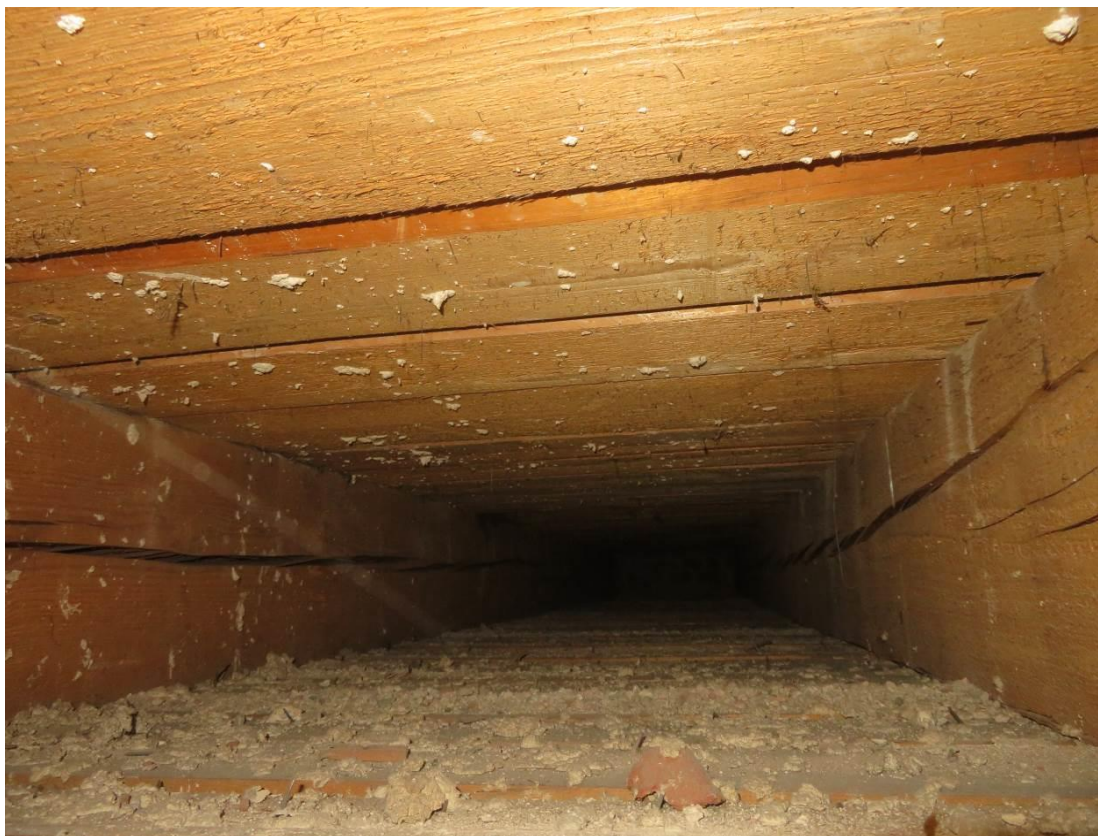
**Foto 106** – Šolínova 3 – 3.NP – sonda SS16 – pohled do dutiny

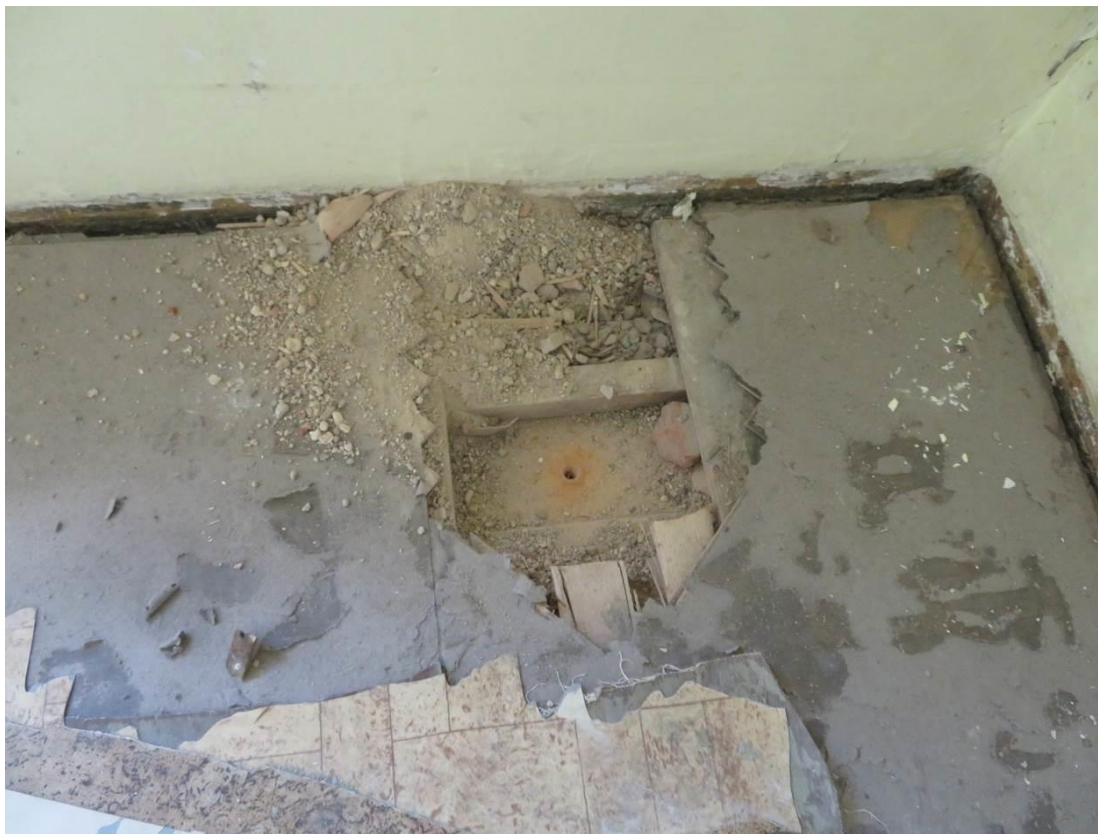
**Foto 107** – Šolínova 3 – 3.NP – sonda SS16 – sonda do podlahy

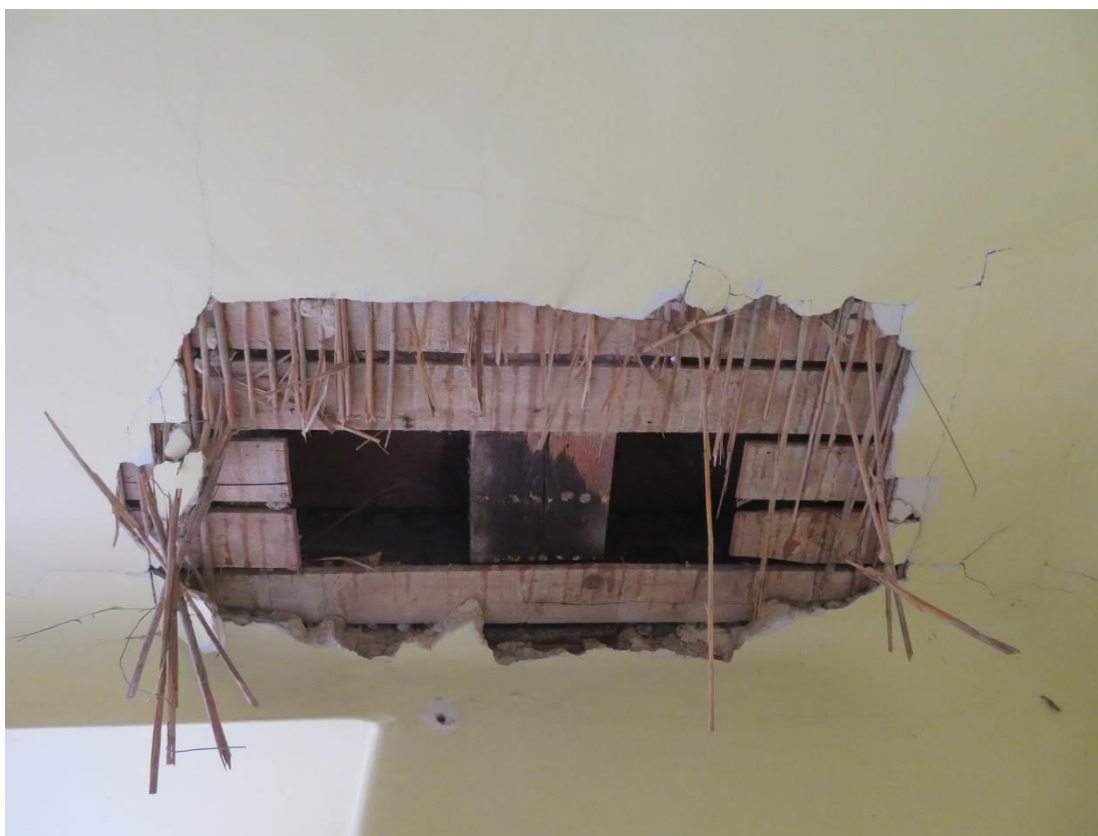
**Foto 108** – Šolínova 3 – 3.NP – sonda SS17 – dřevěný trámový strop

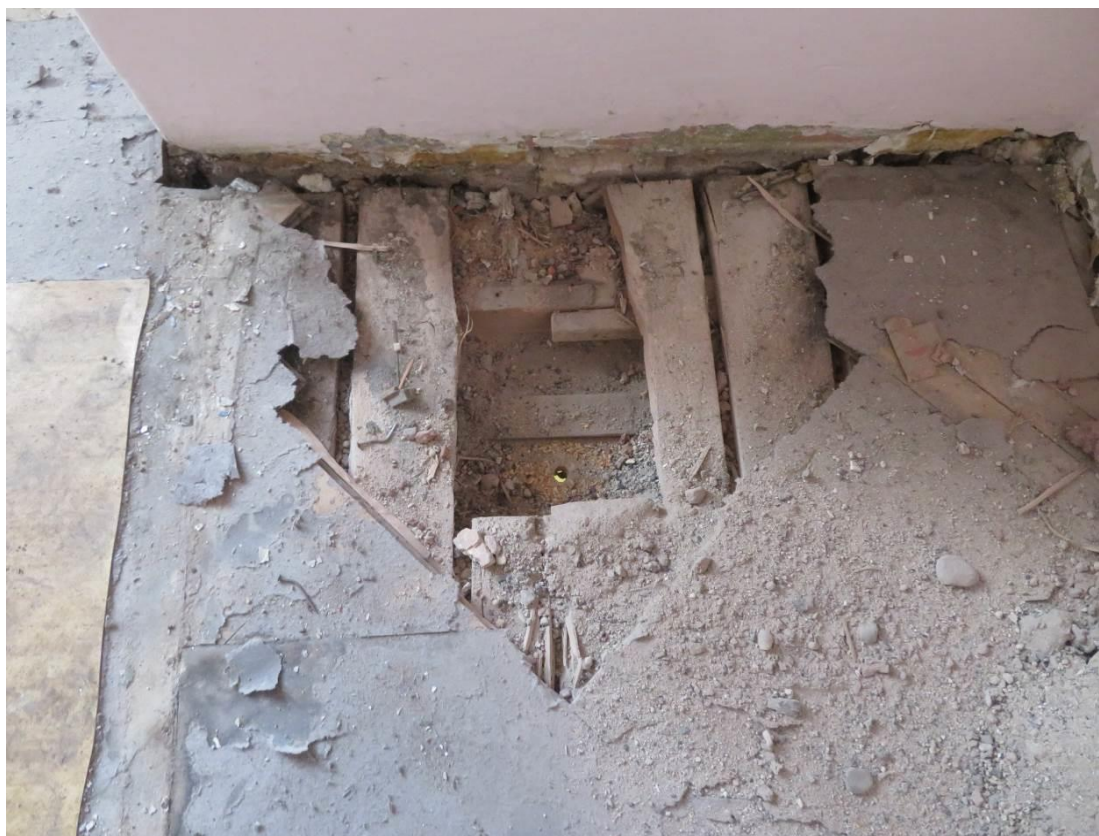
**Foto 109** – Šolínova 3 – 4.NP – sonda SS17 – sonda do podlahy

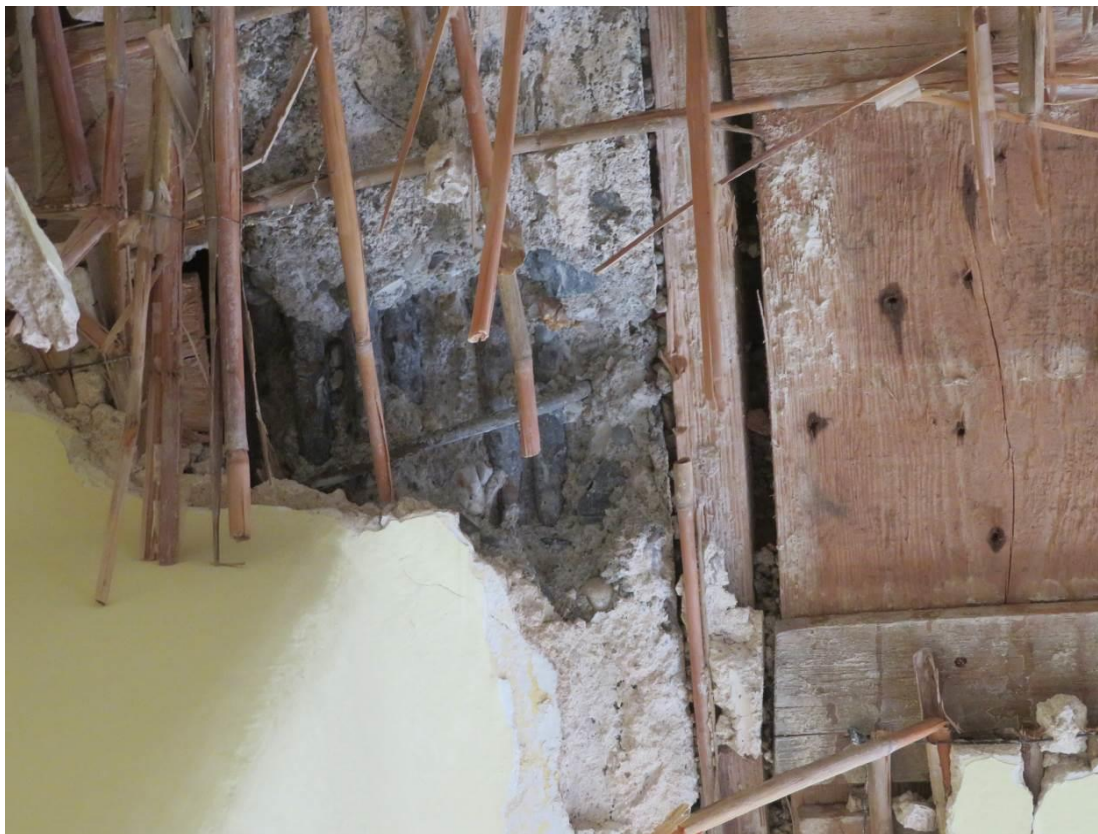
Poznámka k provedené sondě :		zjistit na lokální povrchová koroze výztuže, souvrství nad stropní konstrukcí je popsáno u sondy SS18 (dříve trámový strop)

**Foto 111** – Šolínova 3 – 3.NP – sonda SS18/T7 – detail sondy k výztuži trámu T7

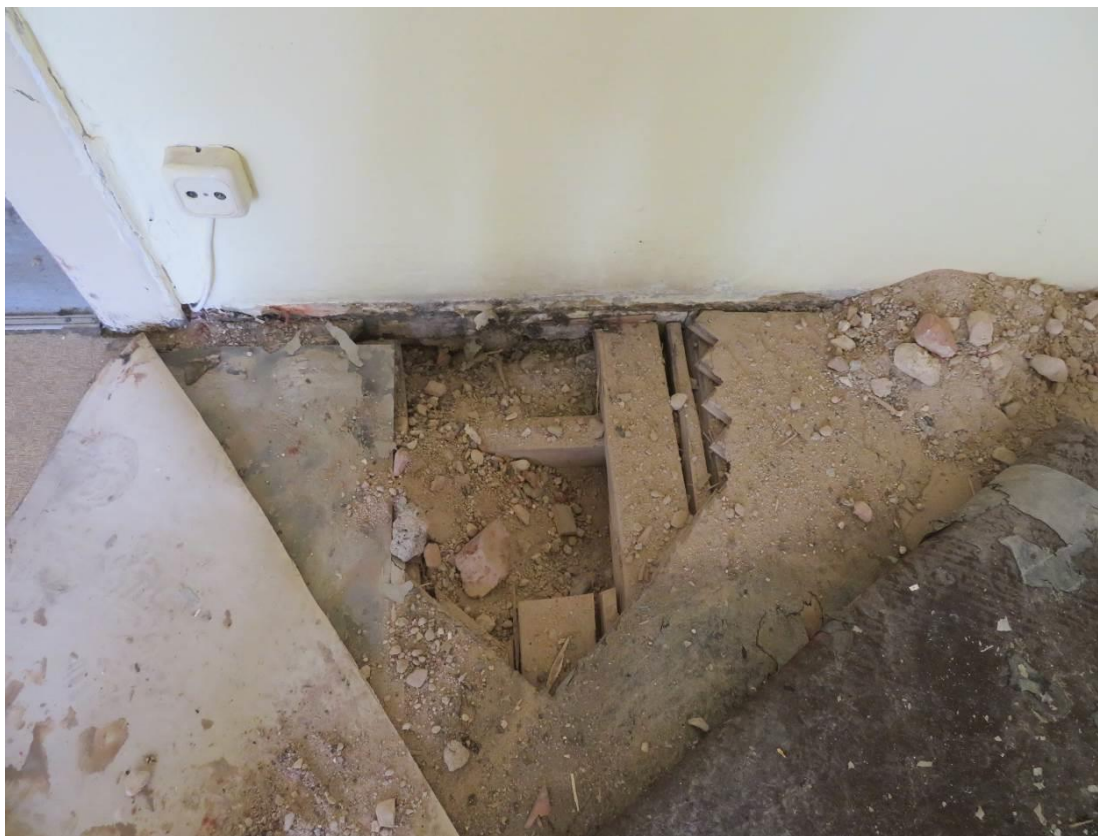
**Foto 112** – Šolínova 3 – 4.NP – sonda SS18 – sonda do podlahy

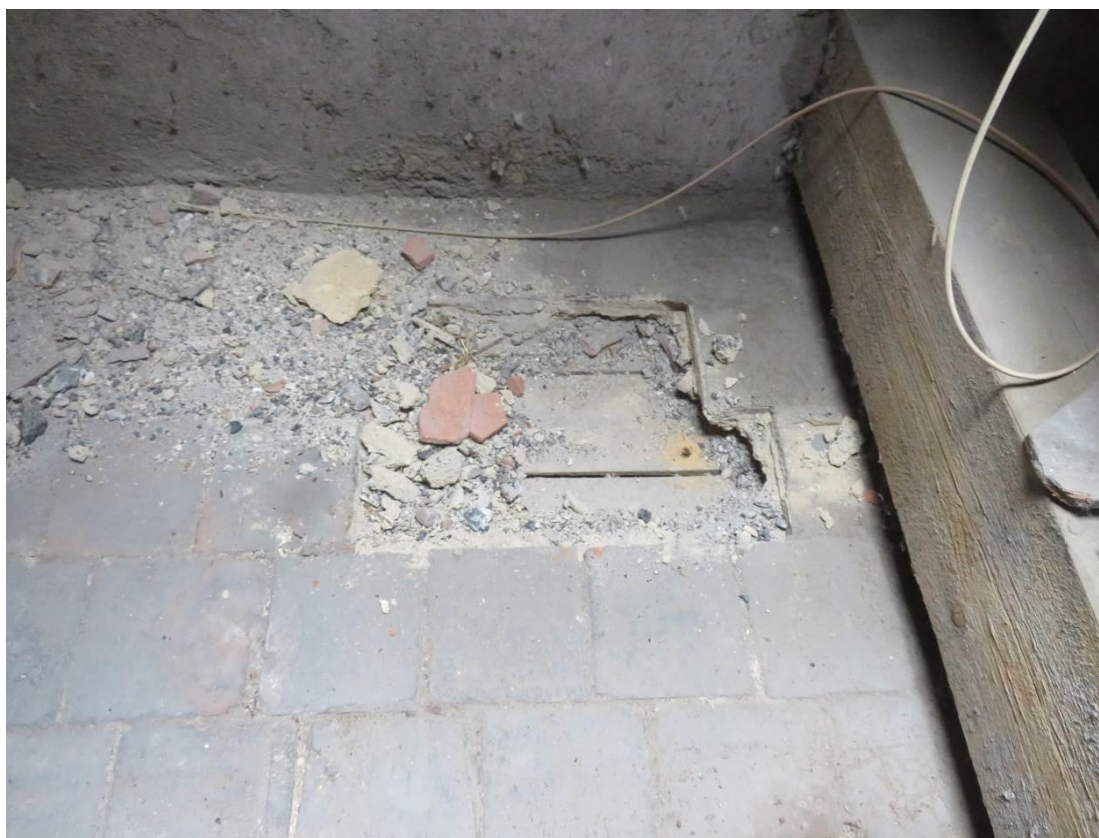
**Foto 114** – Šolínova 3 – 5.NP – sonda SS19 – sonda do podlahy

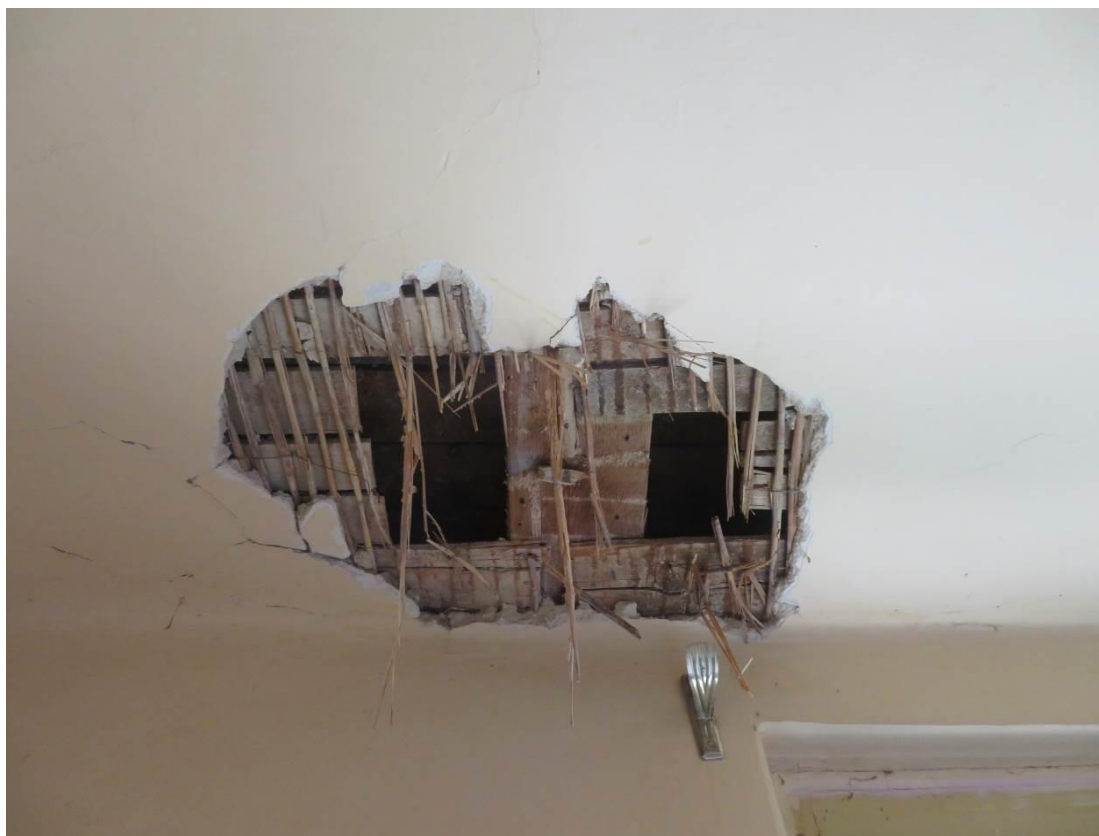
**Foto 115** – Šolínova 3 – 4.NP – sonda SS20 – dřevěný trémový strop

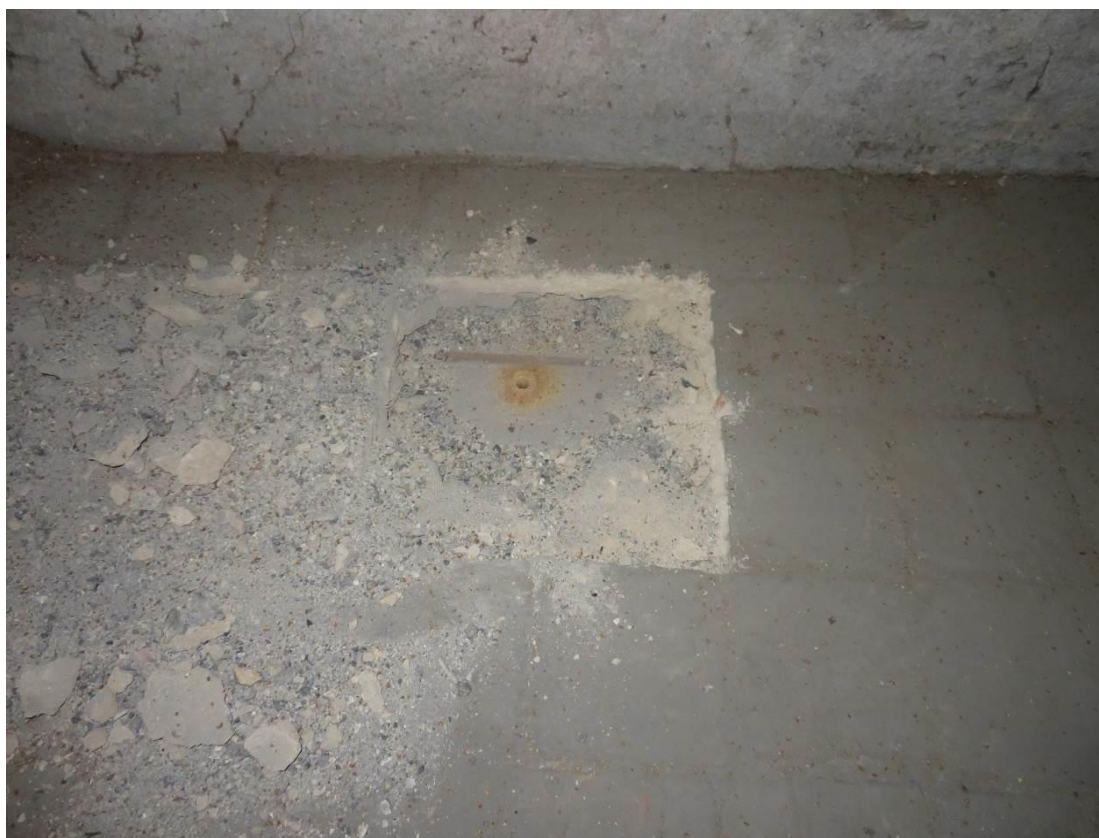
**Foto 116** – Šolínova 3 – 5.NP – sonda SS20 – sonda do podlahy

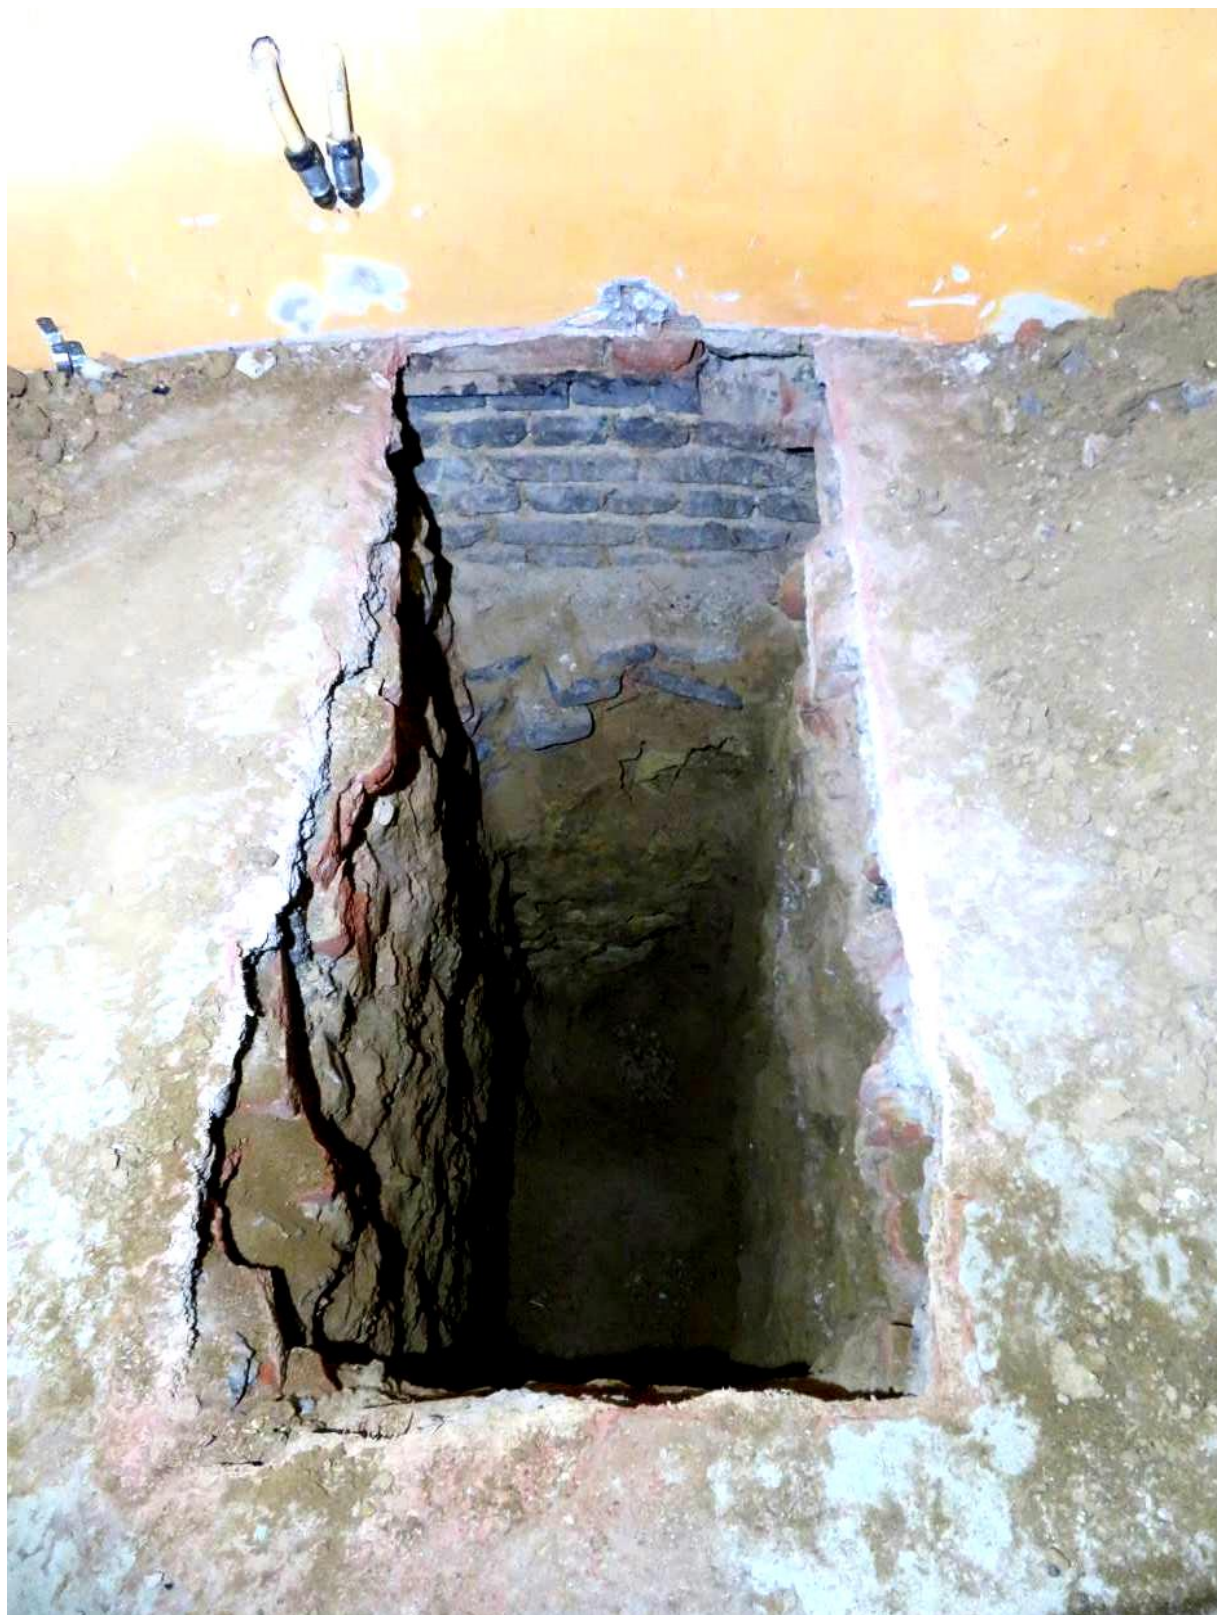
**Foto 117** – Zikova 1 – 1.PP – sonda KS3 – charakter základové konstrukce

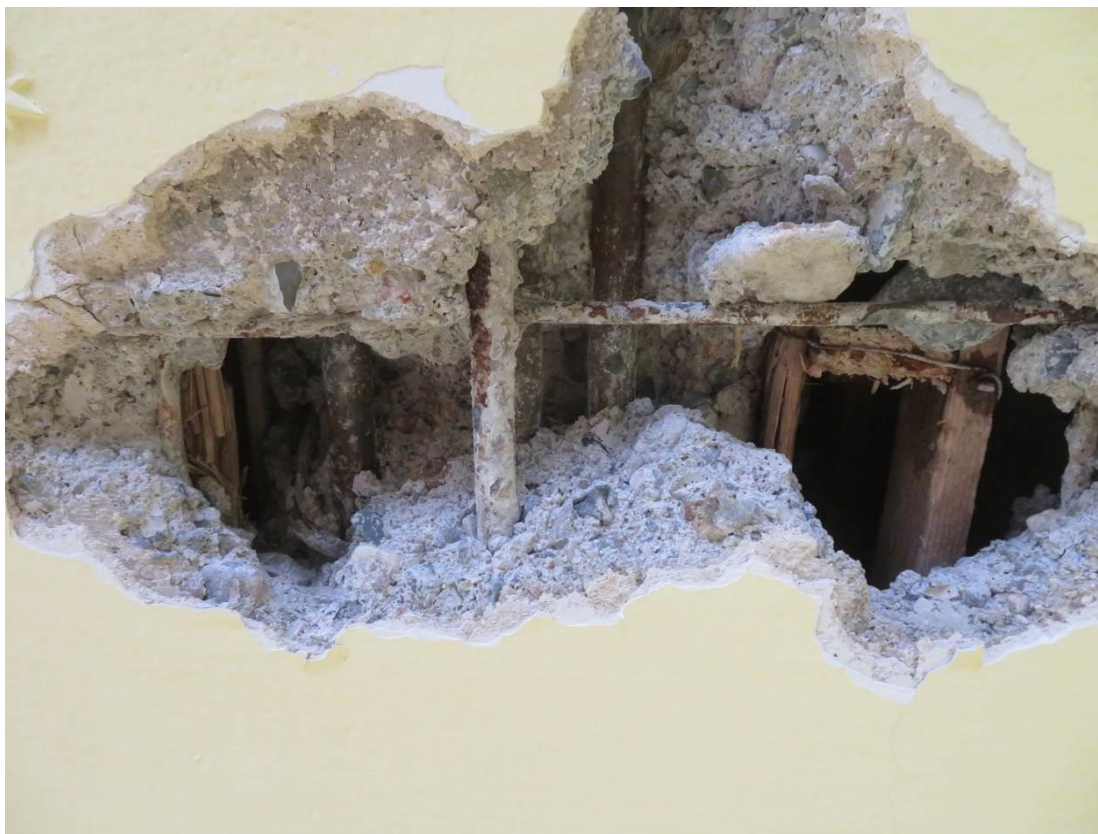
**Foto 123** – Zikova 1 – 1.NP – sonda SS23/T10,D10 – sonda do stropního trámu a desky, detail sondy k výztuži

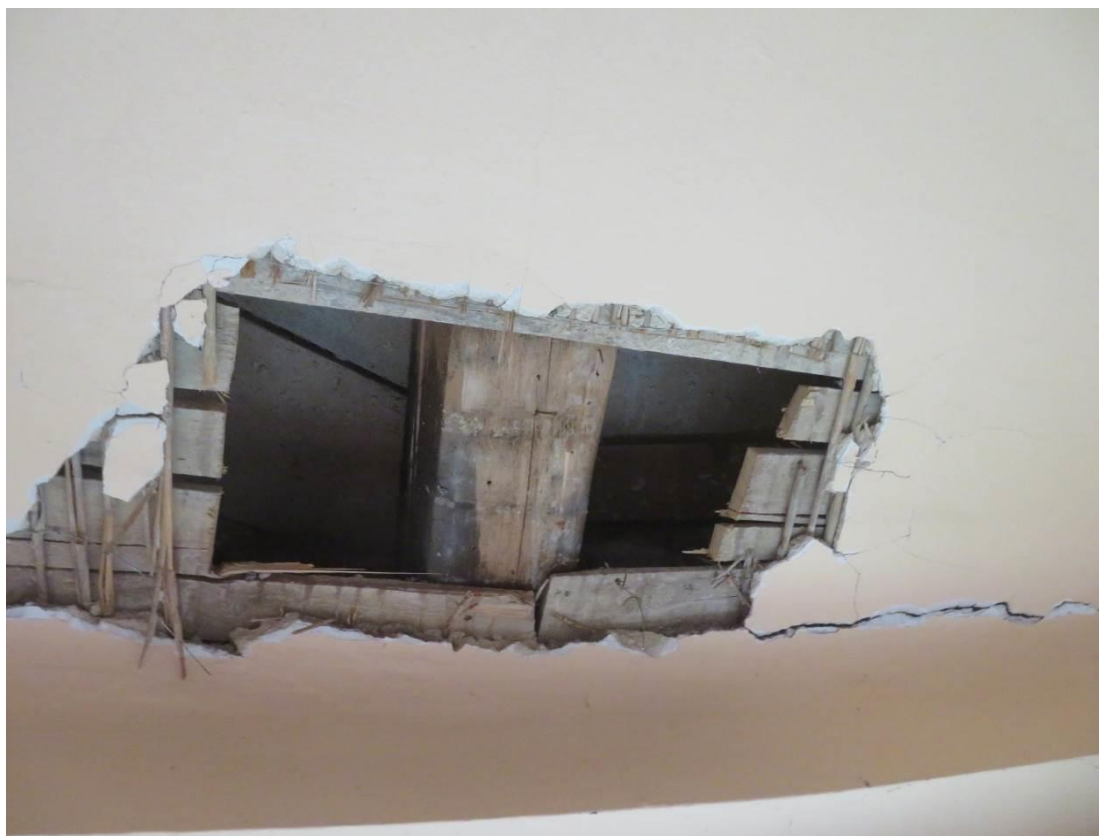
**Foto 128** – Zikova 1 – 2.NP – sonda SS25 – dřevěná trámová konstrukce

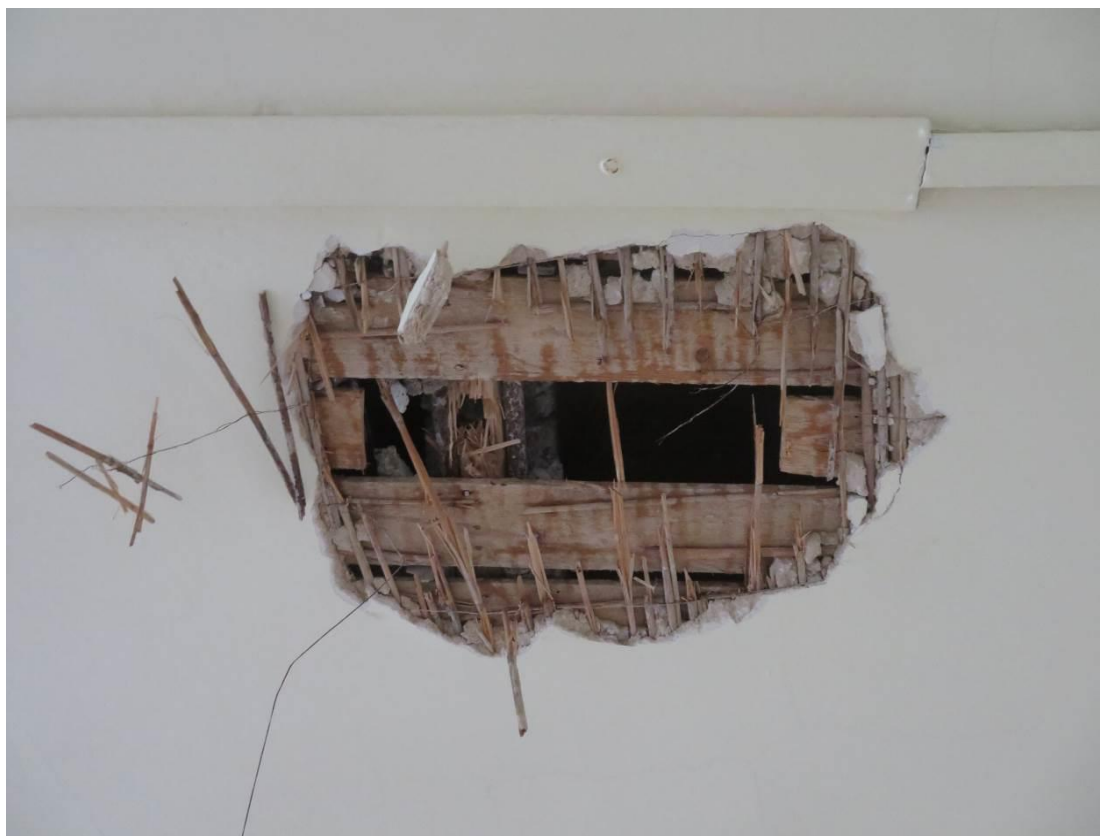
**Foto 132** – Zikova 1 – 2.NP – sonda SS26/T12,D12 – sonda do stropního trámu, žb strop s dřevěným podhledem (omítka na rákos)

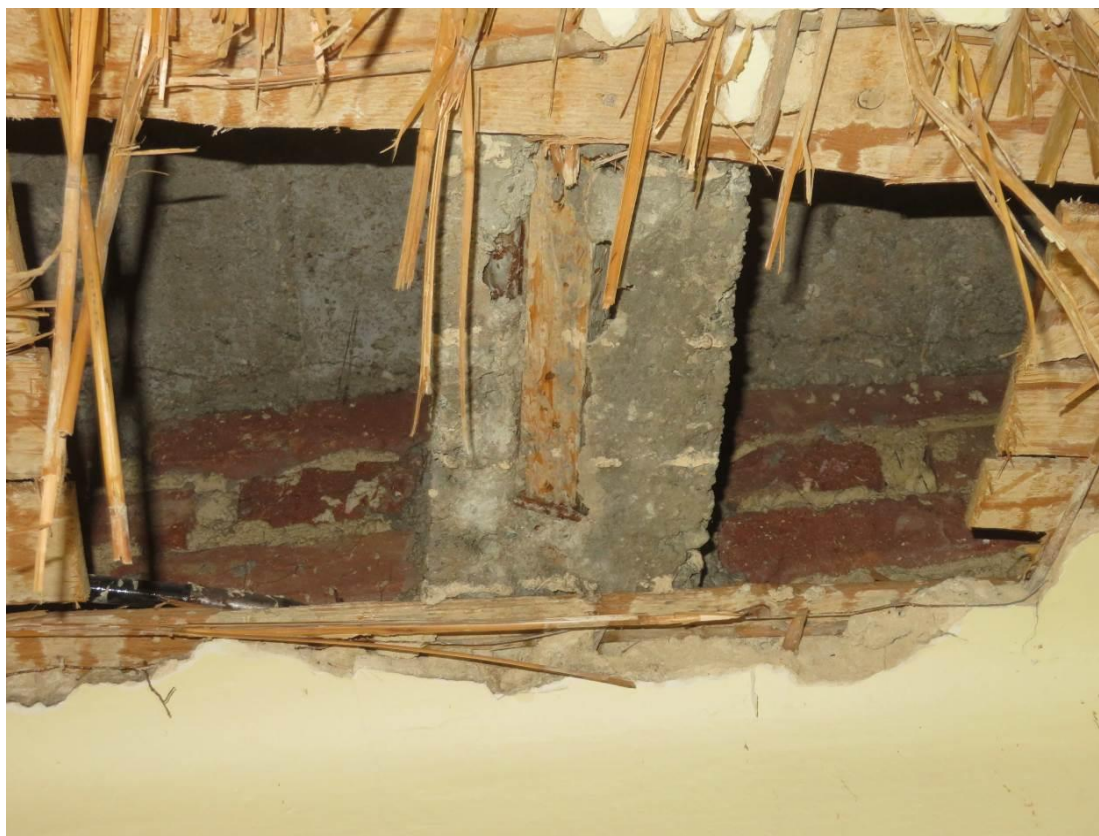
**Foto 134** – Zikova 1 – 2.NP – sonda SS26/T12 – pohled na oblast uložení žb trámů přímo do zdiva

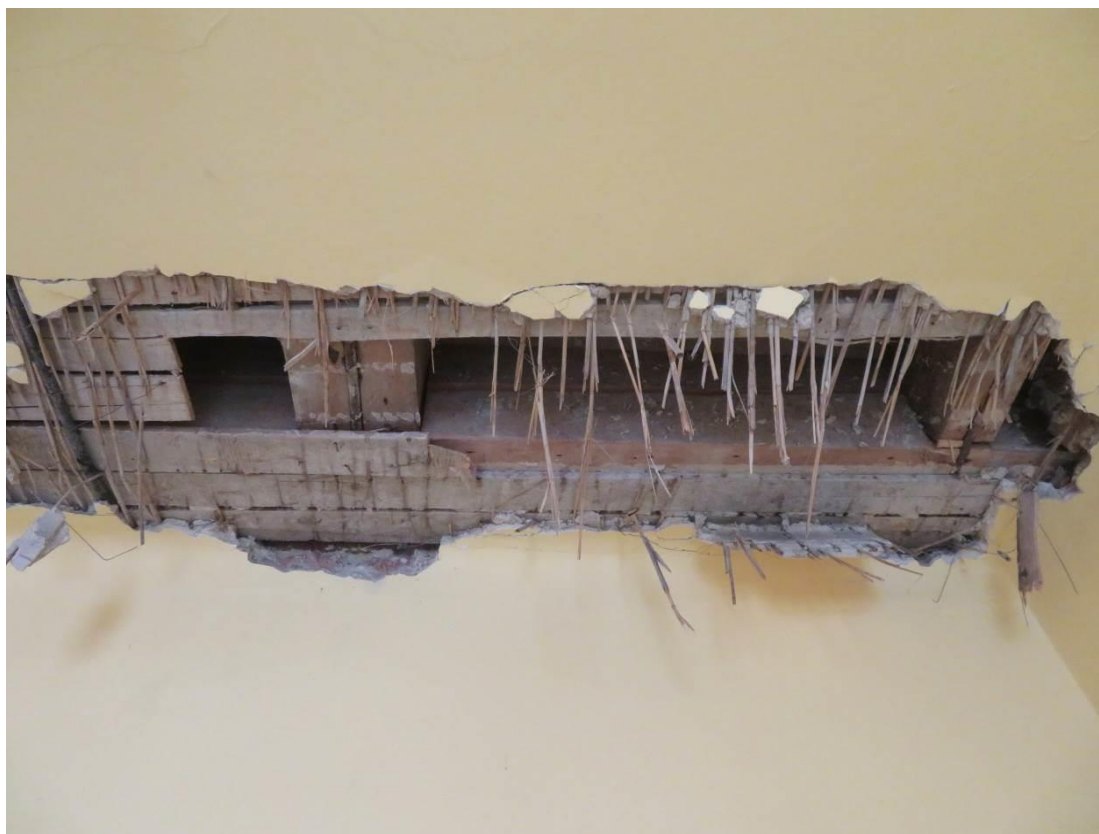
**Foto 136** – Zikova 1 – 3.NP – sonda SS27 – dřevěná trémová konstrukce

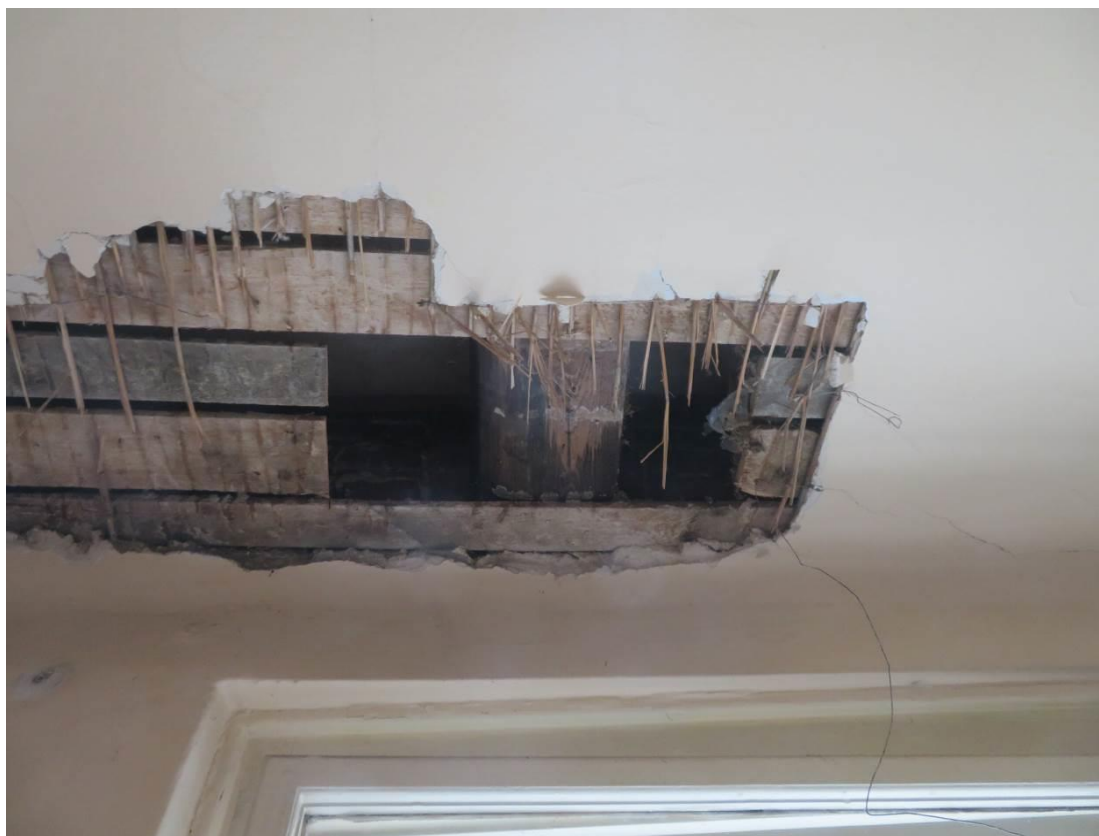
NÁSY P, STAVEBNÍ SU	80	
					ZÁKLOP Z PRKEN NA SRAZ	25	
<b>Poznámka k provedené sond :</b>	v rámci sondy nebyla zjišt na koroze d eva						
<b>4.NP - SCHÉMA 4</b>							
SS29	140-143	270	190	1100	P DOVKY	30	145
					BETONOVÁ MAZANINA	20	
					NÁSY P, STAVEBNÍ SU	70	
					ZÁKLOP Z PRKEN NA SRAZ	25	
<b>Poznámka k provedené sond :</b>	v rámci sondy nebyla zjišt na koroze d eva						
SS30	144-147	250	180	1050	PODLAHOVÁ PRKNA NA POLŠTÁ E	20	215
					NÁSY P, STAVEBNÍ SU	170	
					ZÁKLOP Z PRKEN NA SRAZ	25	
<b>Poznámka k provedené sond :</b>	v rámci sondy nebyla zjišt na koroze d eva

**Foto 140** – Zikova 1 – 4.NP – sonda SS29 – dřevěná trémová konstrukce

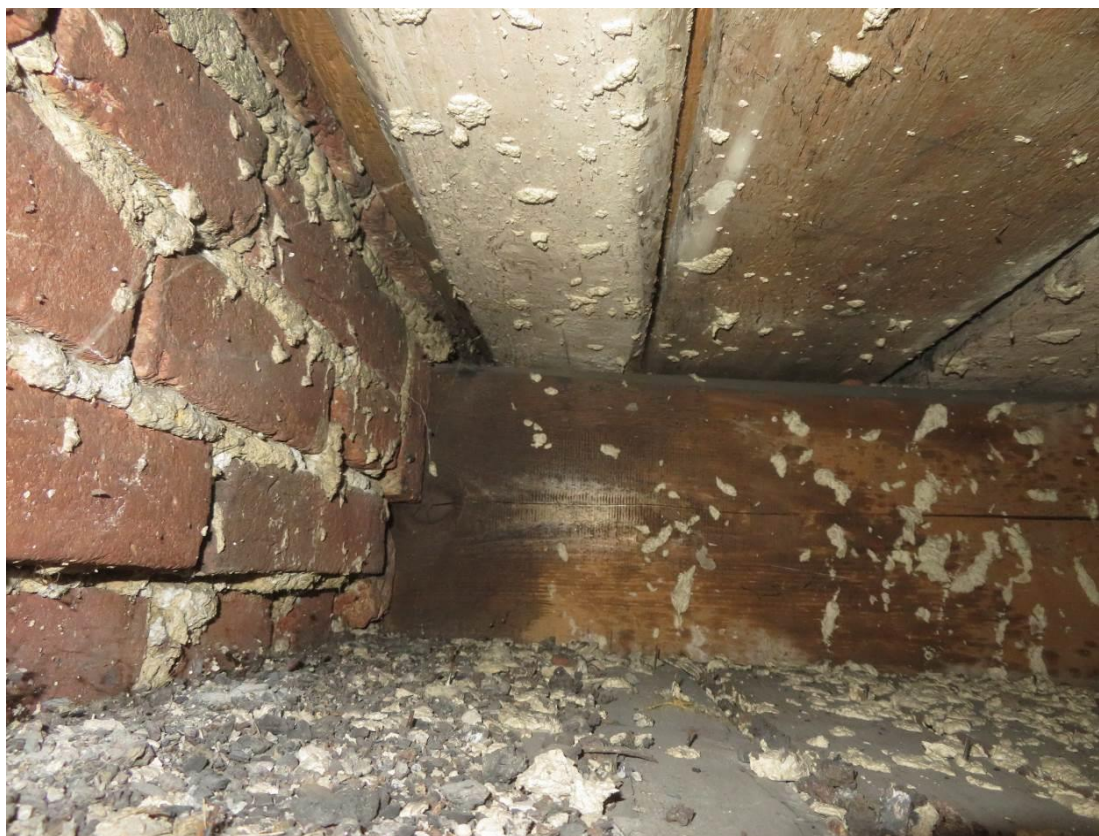
**Foto 142** – Zikova 1 – 4.NP – sonda SS29 – pohled do dutiny na uložení trámu do stěny
