**ČESKÉ VYSOKÉ UČENÍ TECHNICKÉ  
V PRAZE**

**K L O K N E R Ů V Ú S T A V**  
**Šolínova 7, 166 08 Praha 6 – Dejvice**

**Expertní zpráva č.  
2000 J 206**

**Stavebně technický průzkum objektů v ulicích**  
**Šolínova 1 a 3, Zikova 1, Praha 6**

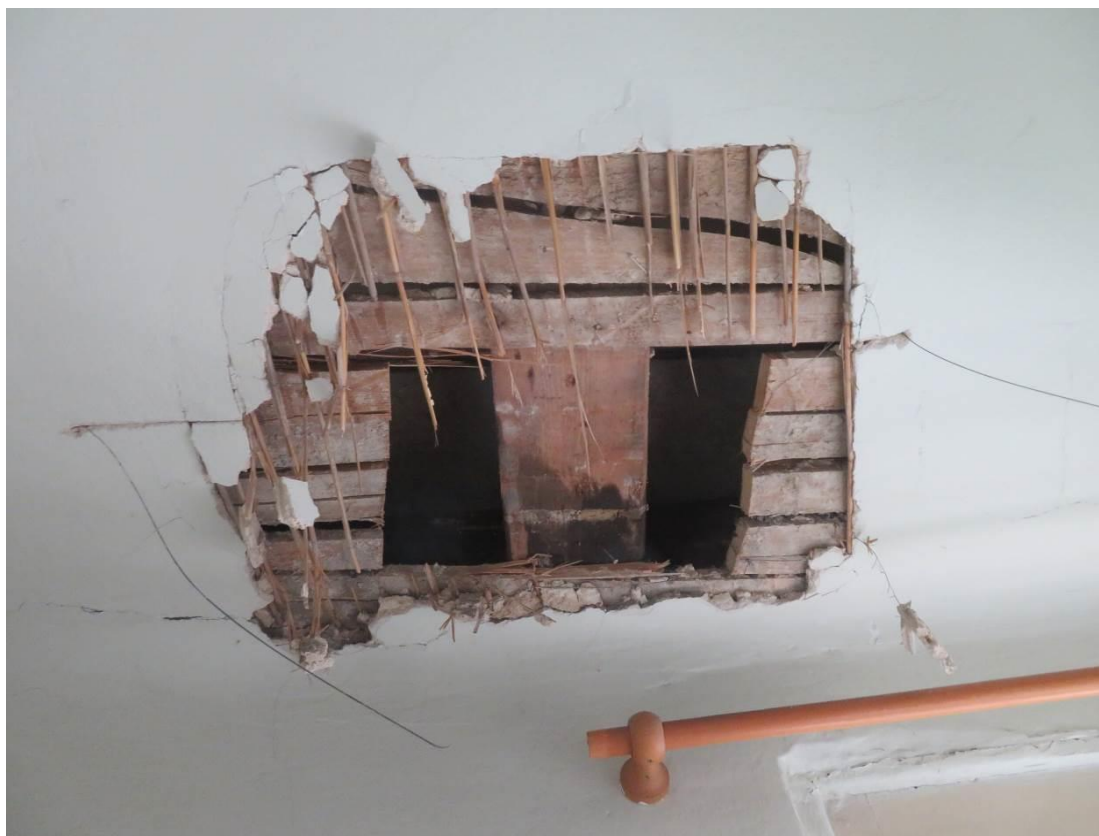
**Foto 144** – Zikova 1 – 4.NP – sonda SS30 – dřevěná trámová konstrukce

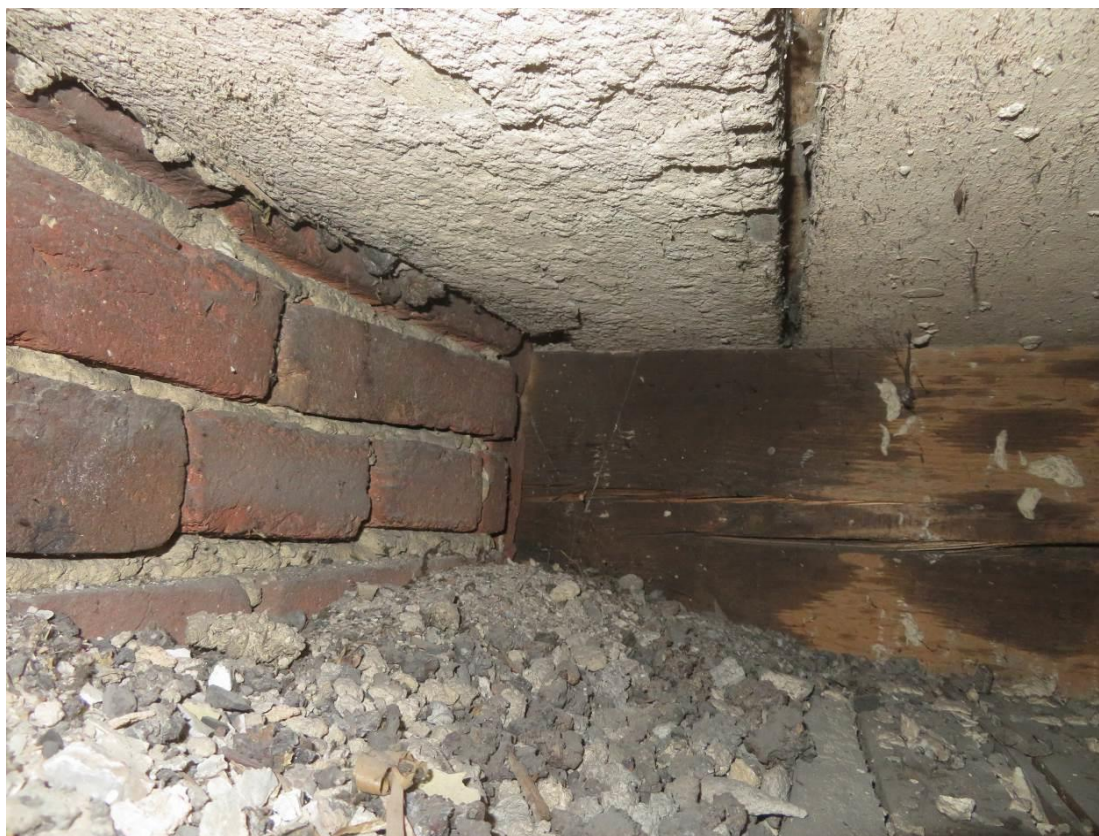
**Foto 146** – Zikova 1 – 4.NP – sonda SS30 – pohled do dutiny, uložení trámu do stěny

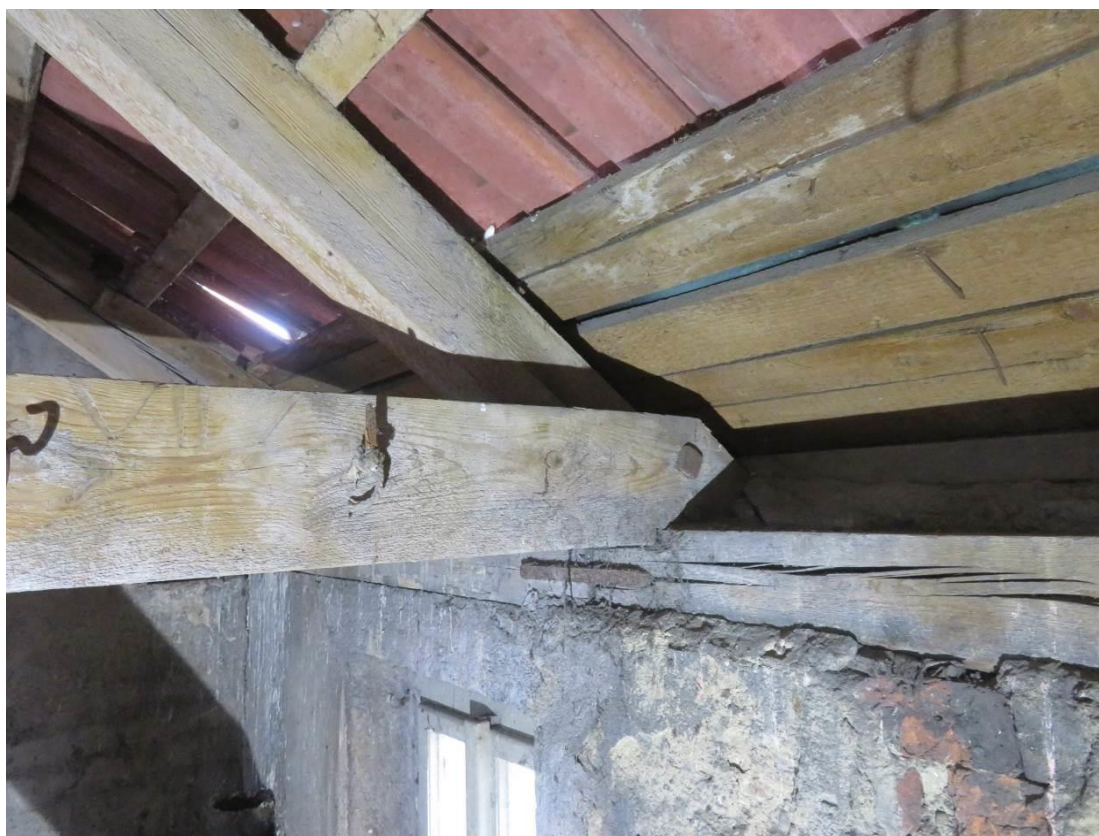
**Foto 158** – Šolínova 1 – 6.NP (lokalizace v Příloze 1) – patrný charakter konstrukce krovu, nebyla zjištěna koroze dřeva ani jiné významné poruchy

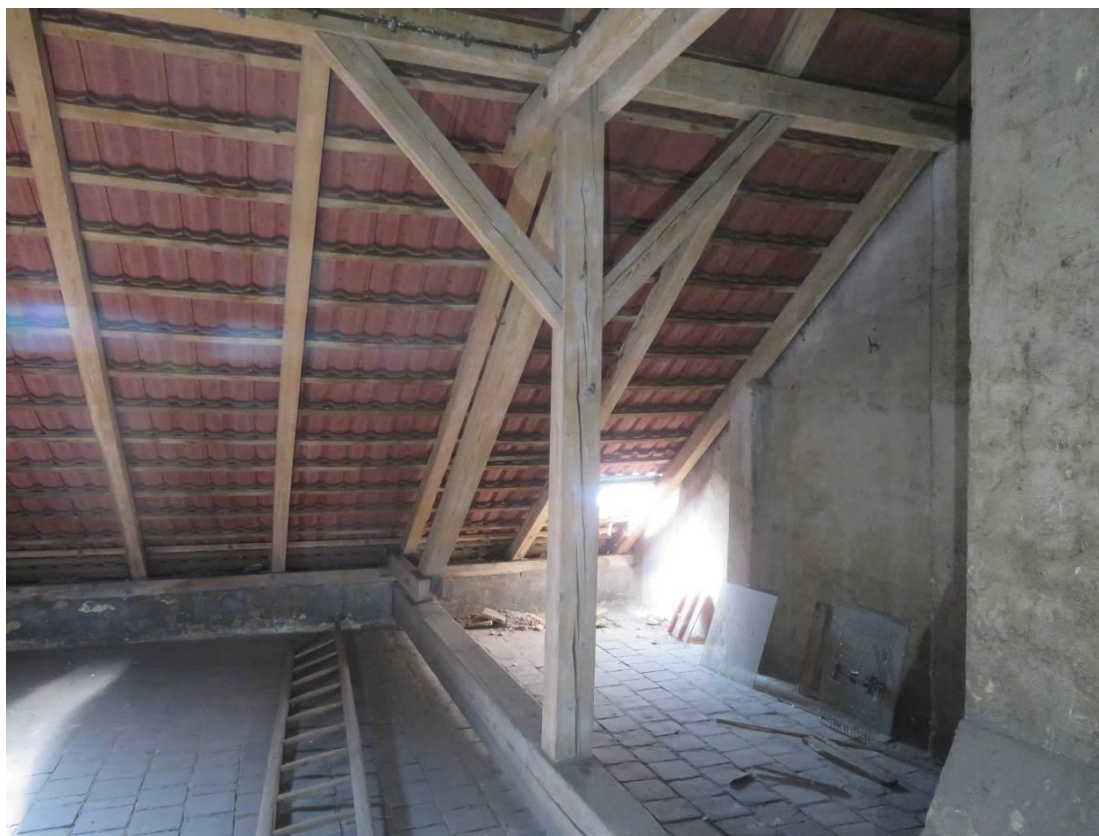
**Foto 159** – Šolínova 1 – 6.NP (lokalizace v Příloze 1) – patrný charakter konstrukce krovu, nebyla zjištěna koroze dřeva ani jiné významné poruchy

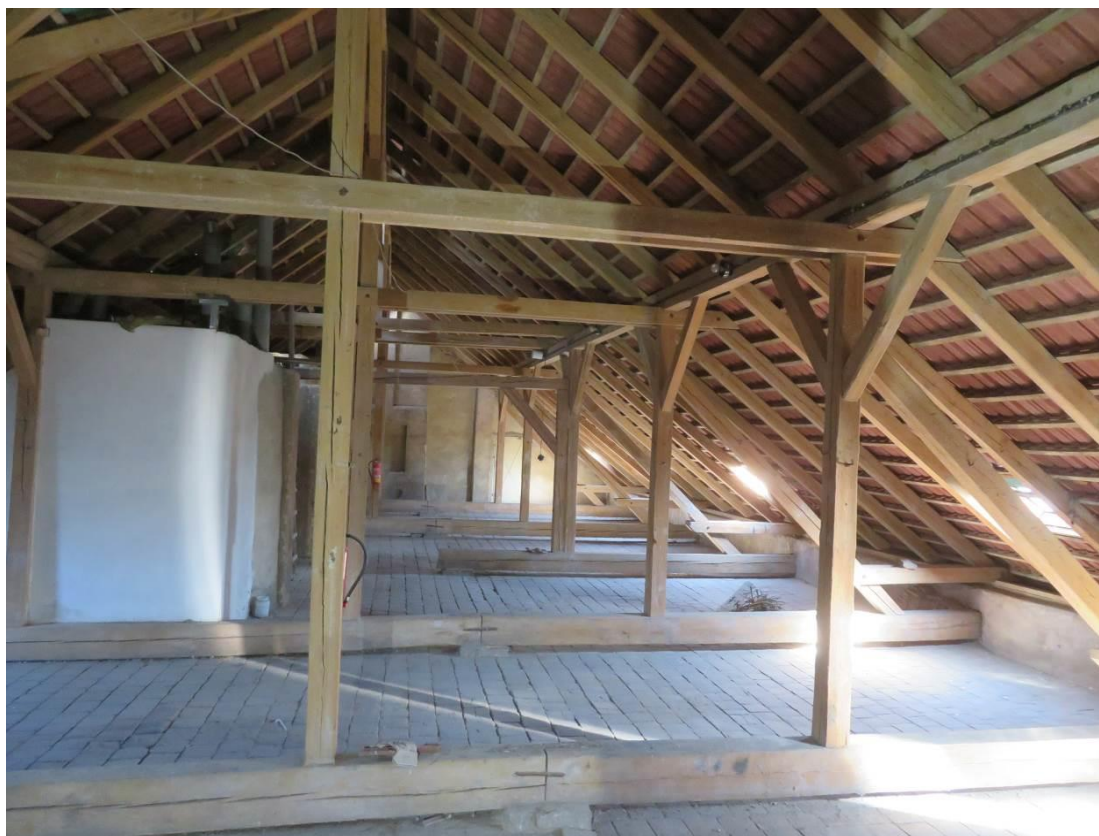
**Foto 161** – Šolínova 3 – 5.NP (lokalizace v Příloze 1) – patrný charakter konstrukce krovu, nebyla zjištěna koroze dřeva ani jiné významné poruchy

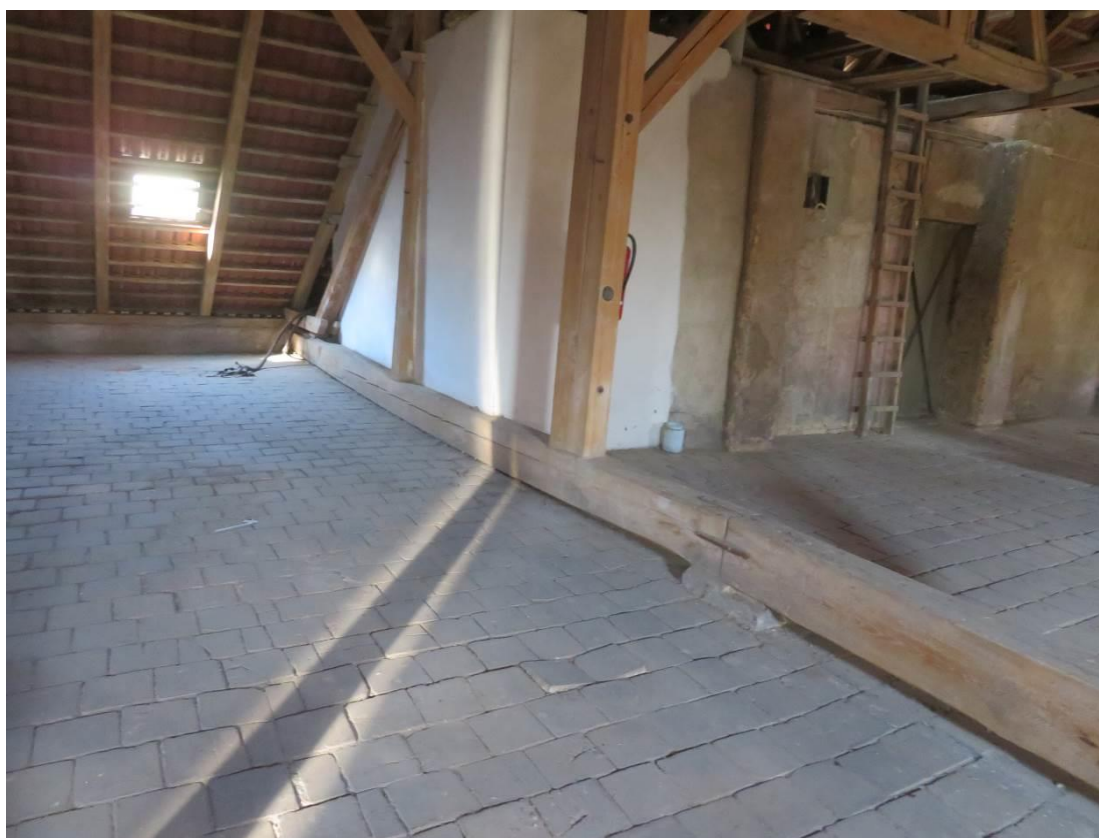
**Foto 162** – Šolínova 3 – 5.NP (lokalizace v Příloze 1) – patrný charakter konstrukce krovu, nebyla zjištěna koroze dřeva ani jiné významné poruchy

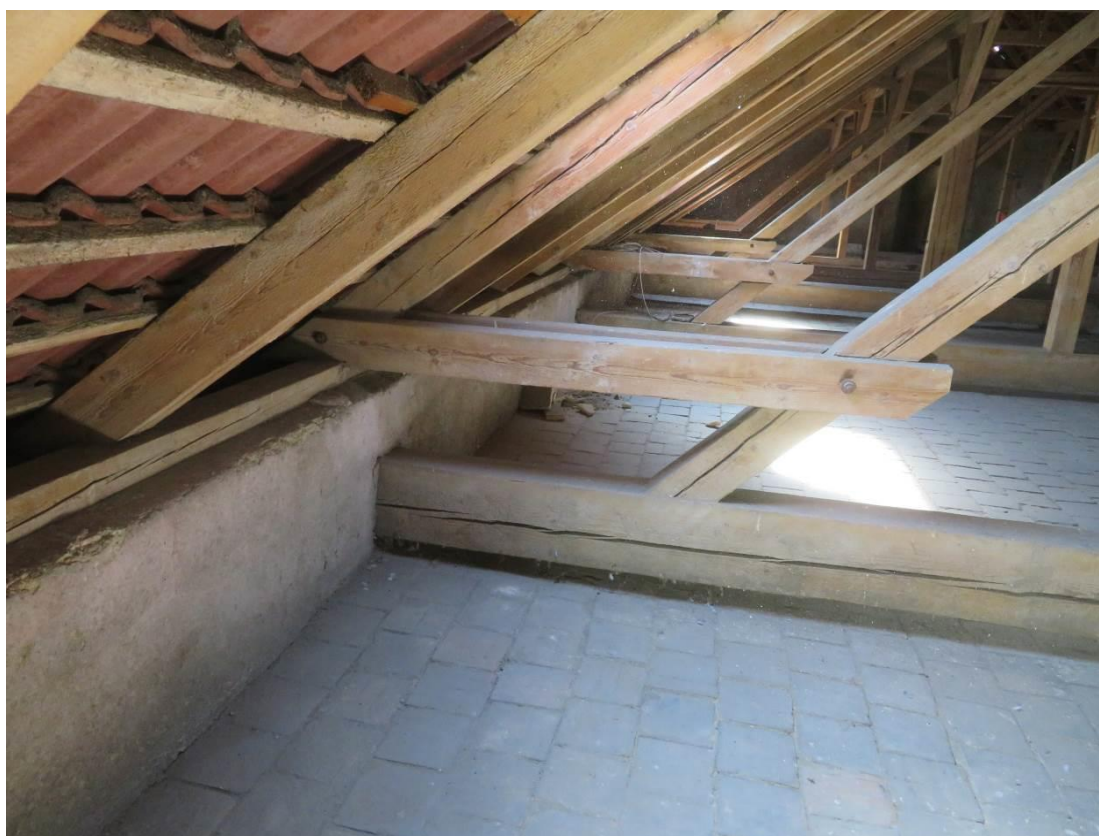
**Foto 164** – Šolínova 3 – 5.NP (lokalizace v Příloze 1) – patrný charakter konstrukce krovu, nebyla zjištěna koroze dřeva ani jiné významné poruchy

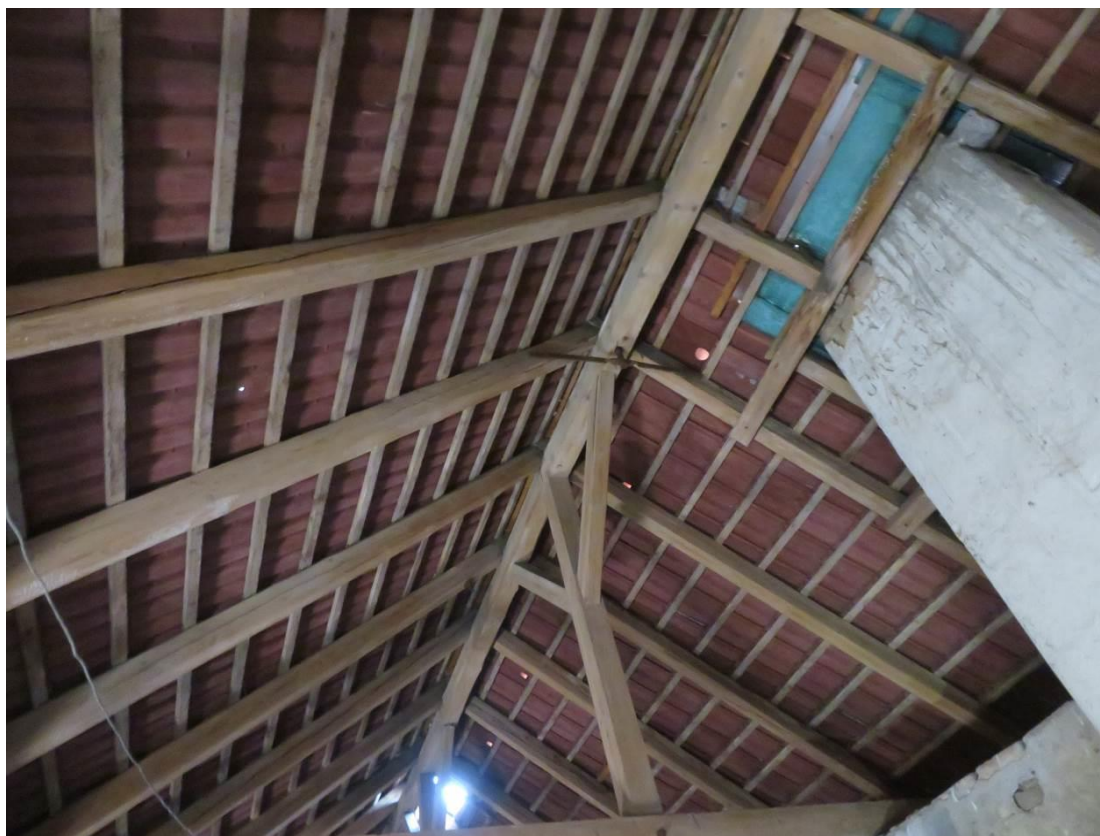
**Foto 165** – Šolínova 3 – 5.NP (lokalizace v Příloze 1) – patrný charakter konstrukce krovu, nebyla zjištěna koroze dřeva ani jiné významné poruchy

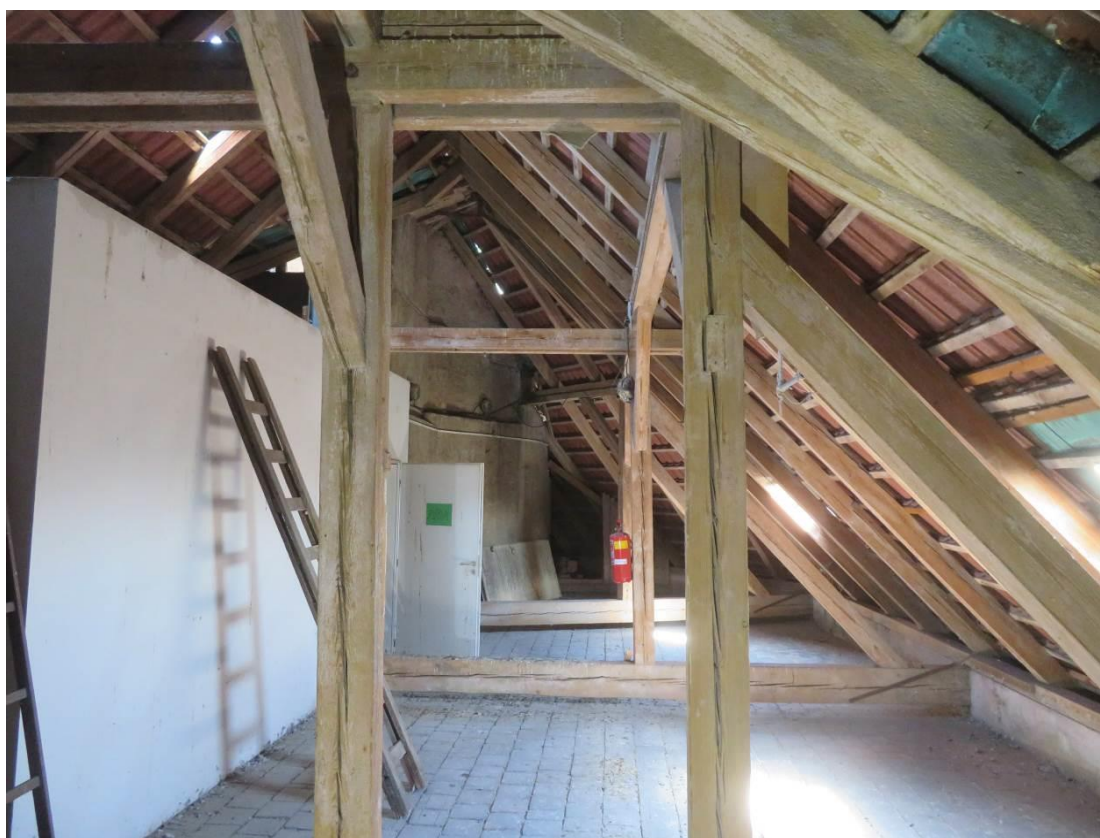
**Foto 166** – Žikova 1 – 5.NP (lokalizace v Příloze 1) – patrný charakter konstrukce krovu, nebyla zjištěna koroze dřeva ani jiné významné poruchy

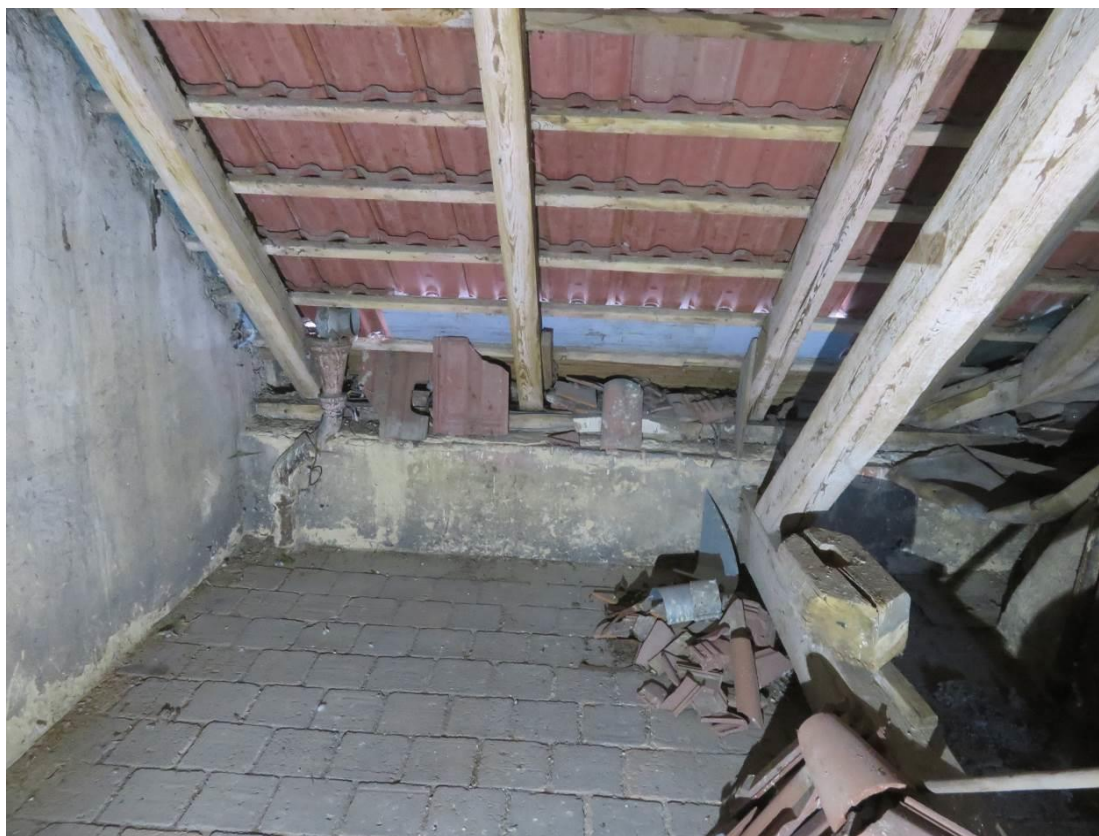
**Foto 167** – Zikova 1 – 5.NP (lokalizace v Příloze 1) – patrný charakter konstrukce krovu, nebyla zjištěna korozí dřeva ani jiné významné poruchy

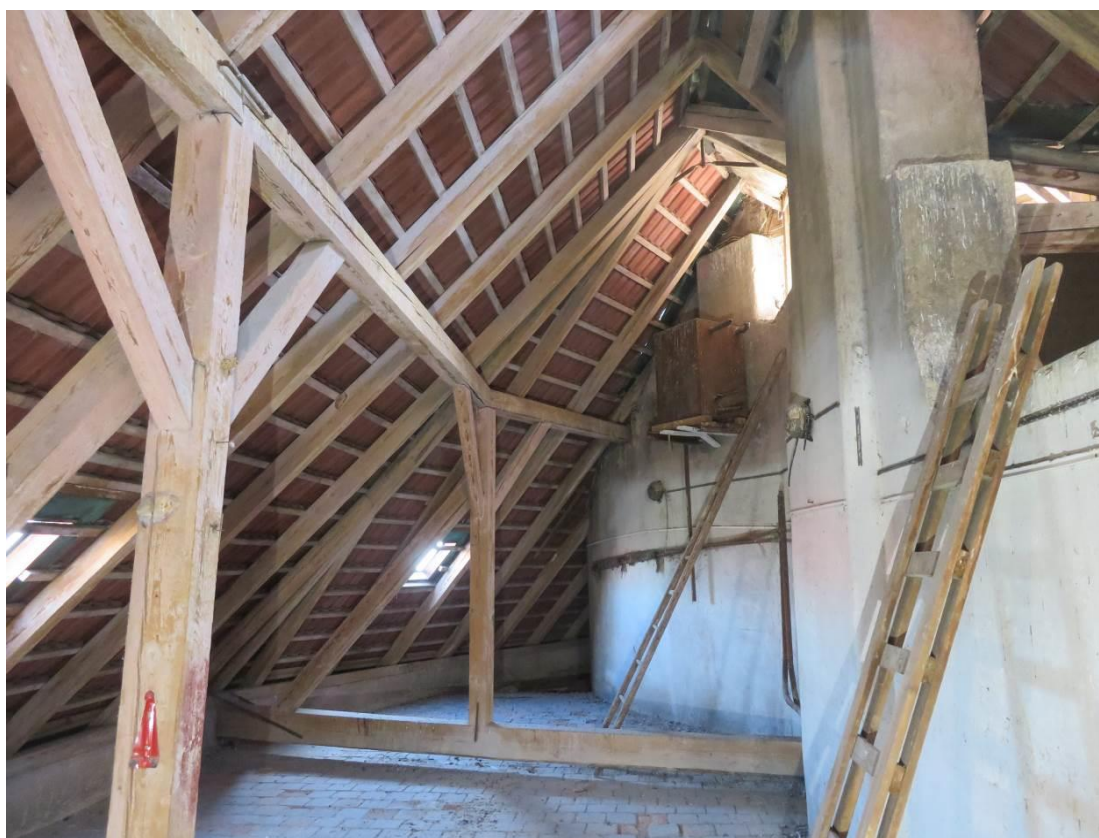
**Foto 168** – Zikova 1 – 5.NP (lokalizace v Příloze 1) – patrný charakter konstrukce krovu, nebyla zjištěna korozí dřeva ani jiné významné poruchy
