**ČESKÉ VYSOKÉ UČENÍ TECHNICKÉ  
V PRAZE**

**K L O K N E R Ů V Ú S T A V**  
**Šolínova 7, 166 08 Praha 6 – Dejvice**

**Expertní zpráva č.  
2000 J 206**

**Stavebně technický průzkum objektů v ulicích**  
**Šolínova 1 a 3, Zikova 1, Praha 6**

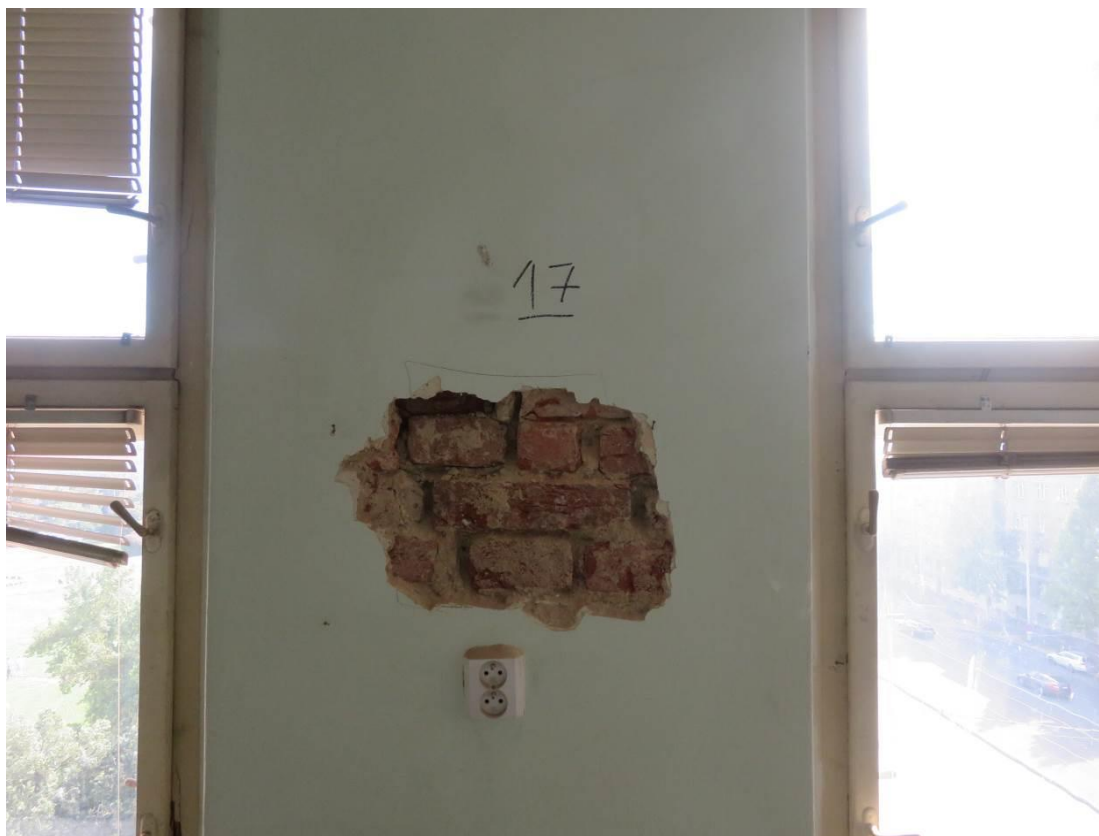
**Foto 29** – Objekt Šolínova 1 – 5.NP – sonda Z17 – viditelné cihly plně pálené

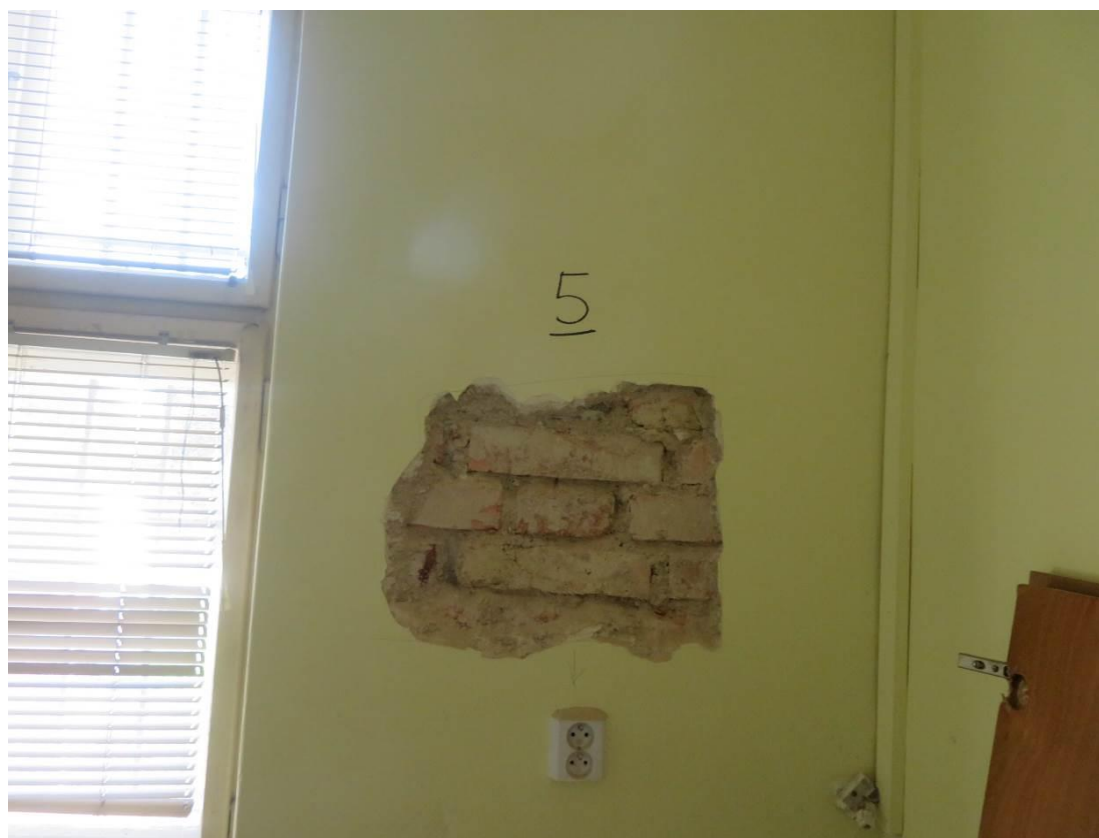
**Foto 36** – Šolínova 3 – 1.NP – sonda Z5 – viditelné cihly plně pálené

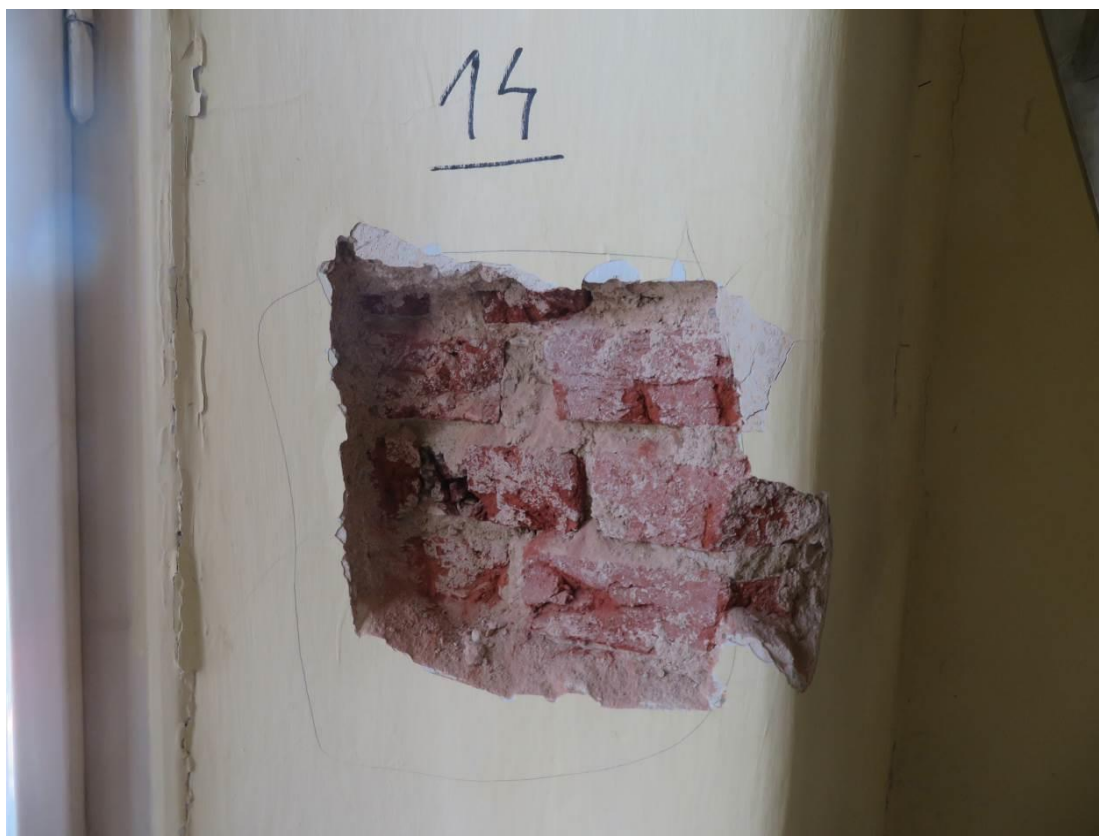
**Foto 40** – Šolínova 3 – 3.NP – sonda Z14 – viditelné cihly plné pálené

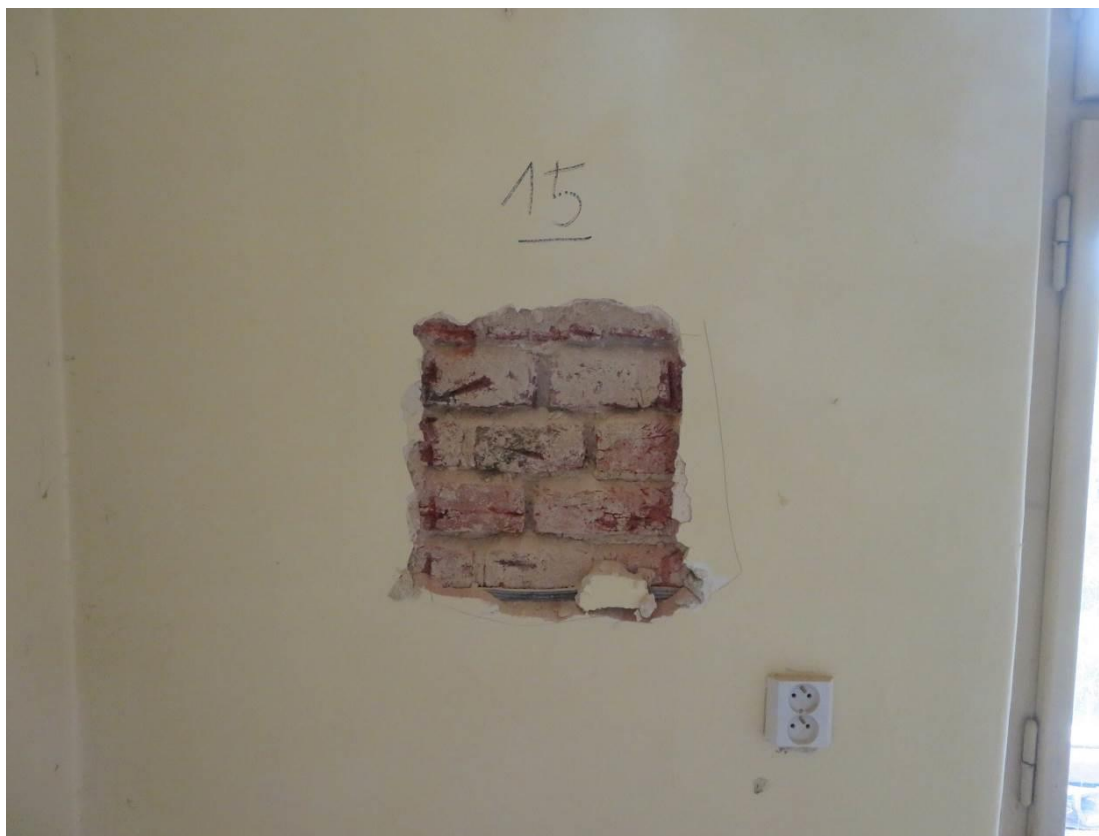
**Foto 41** – Šolínova 3 – 4.NP – sonda Z15 – viditelné cihly plně pálené

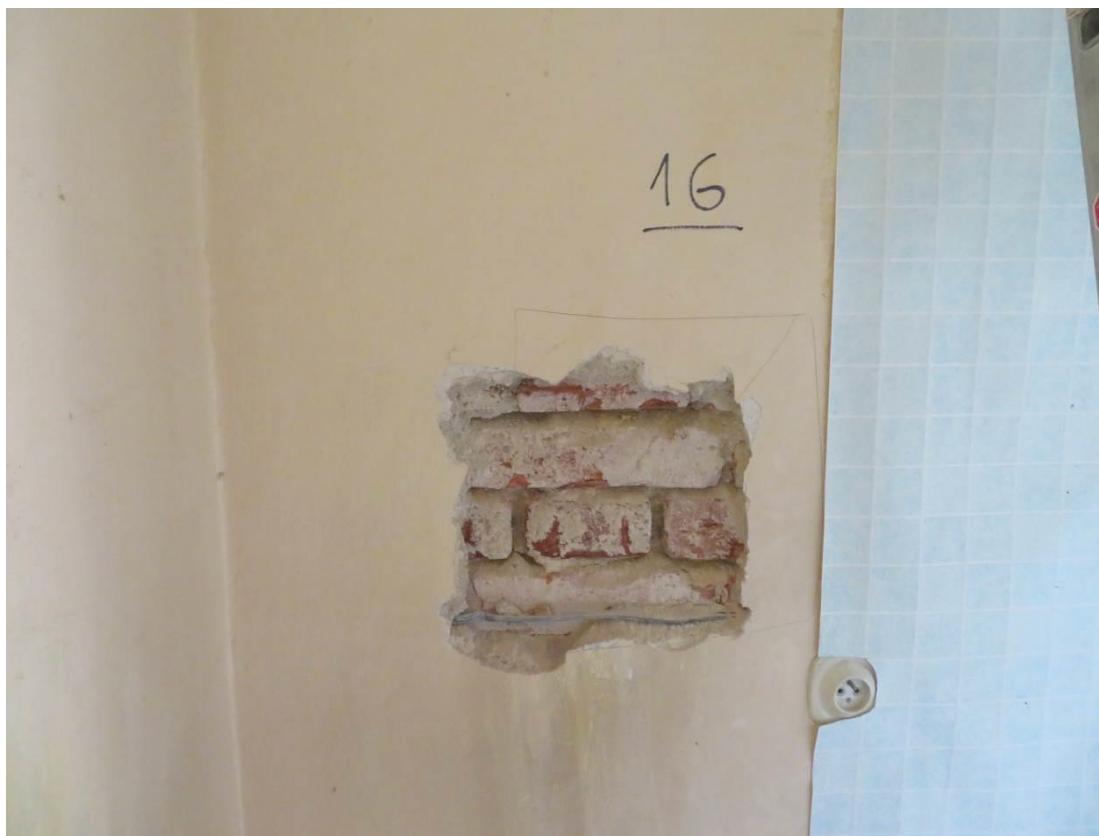
**Foto 42** – Šolínova 3 – 5.NP – sonda Z16 – viditelné cihly plně pálené

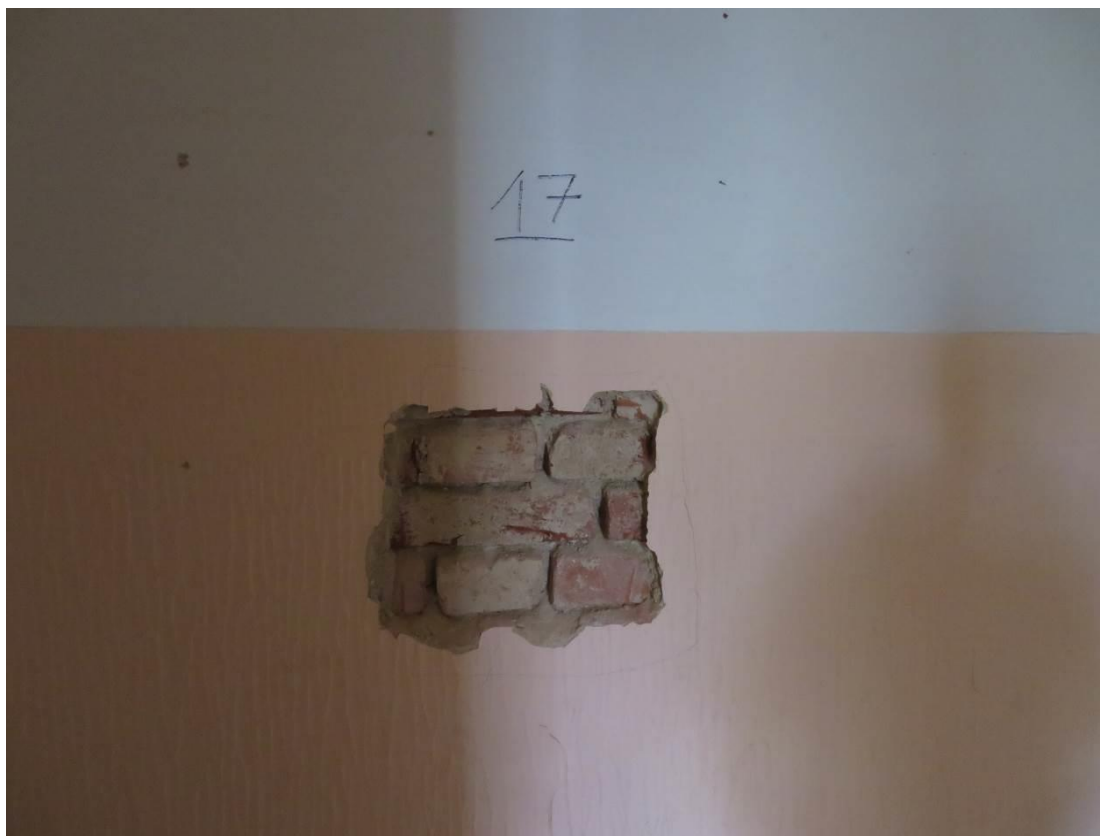
**Foto 43** – Šolínova 3 – 5.NP – sonda Z17 – viditelné cihly plně pálené

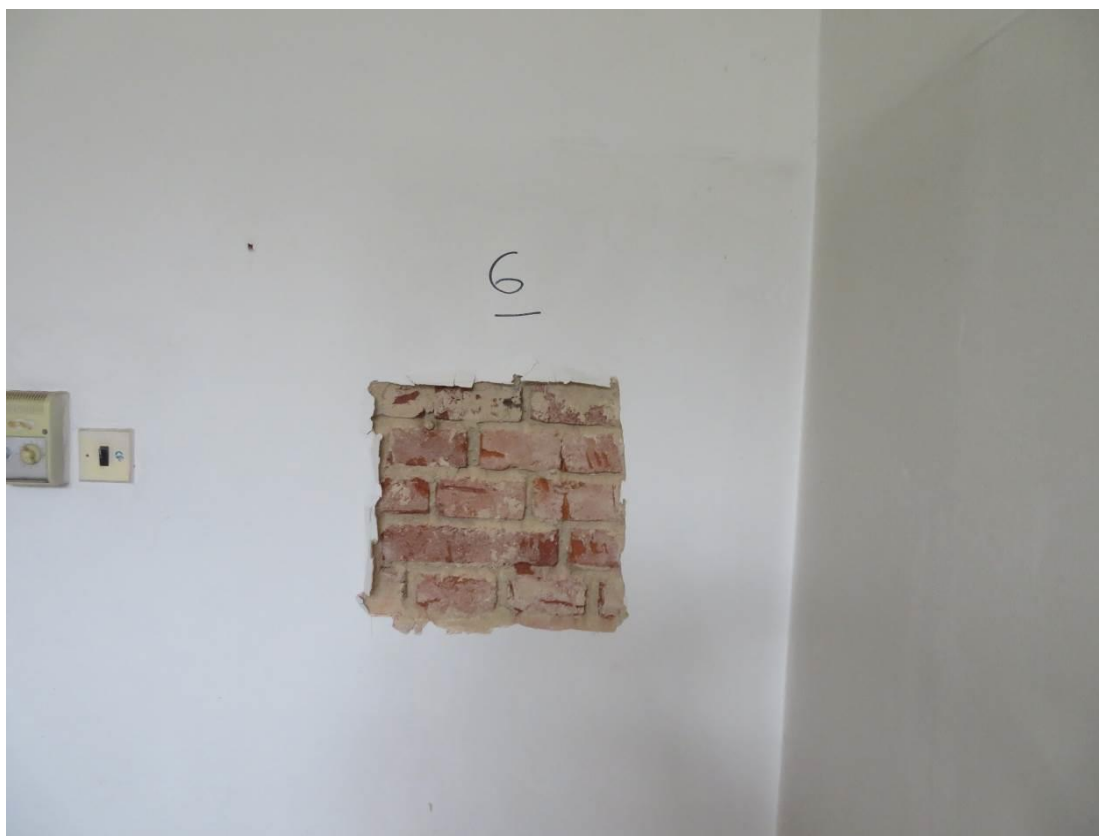
**Foto 54** – Zikova 1 – 1.NP – sonda Z6 – viditelné cihly plně pálené

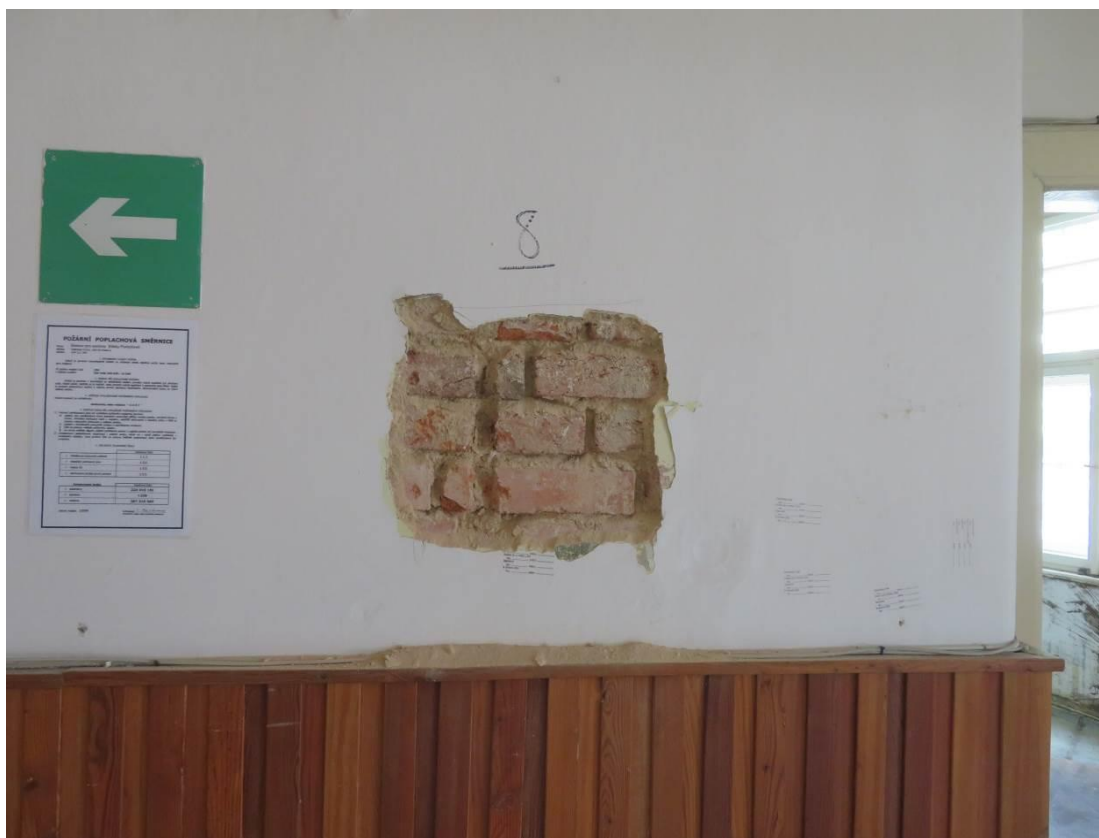
**Foto 55** – Zikova 1 – 1.NP – sonda Z7 – viditelné cihly plné pálené a betonové

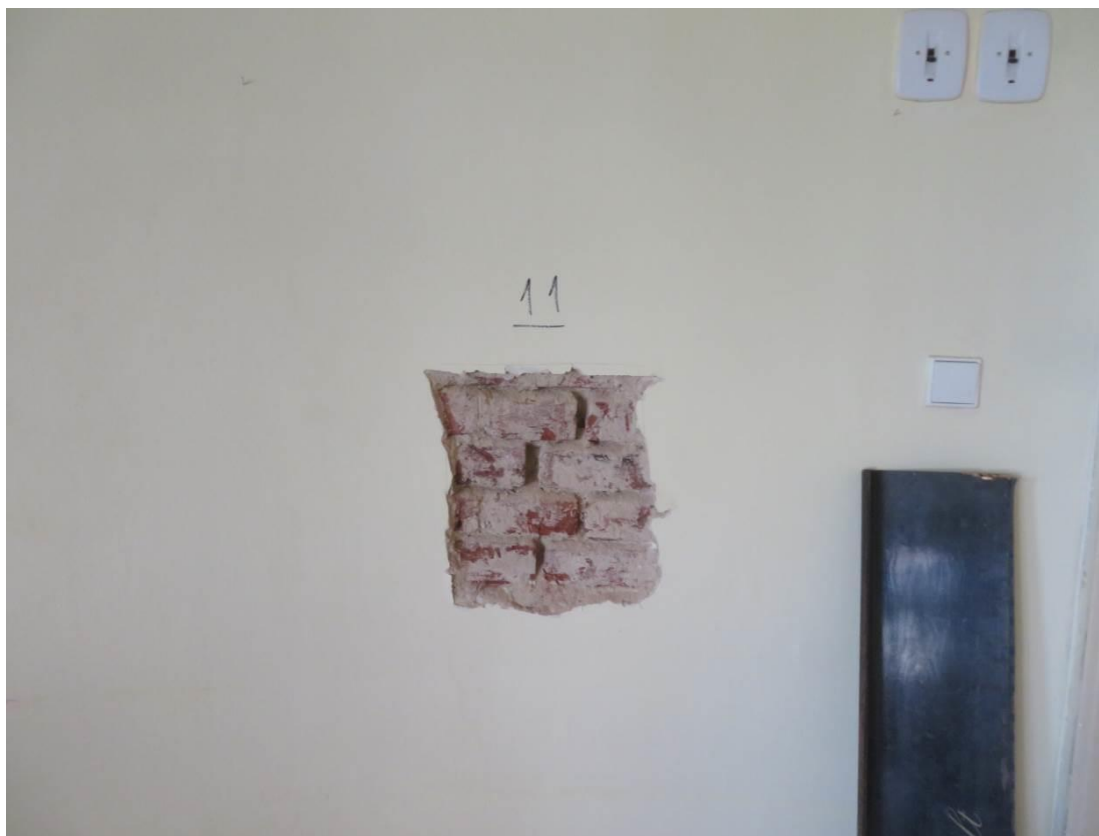
**Foto 58** – Zikova 1 – 2.NP – sonda Z10 – viditelné cihly plné pálené a betonové

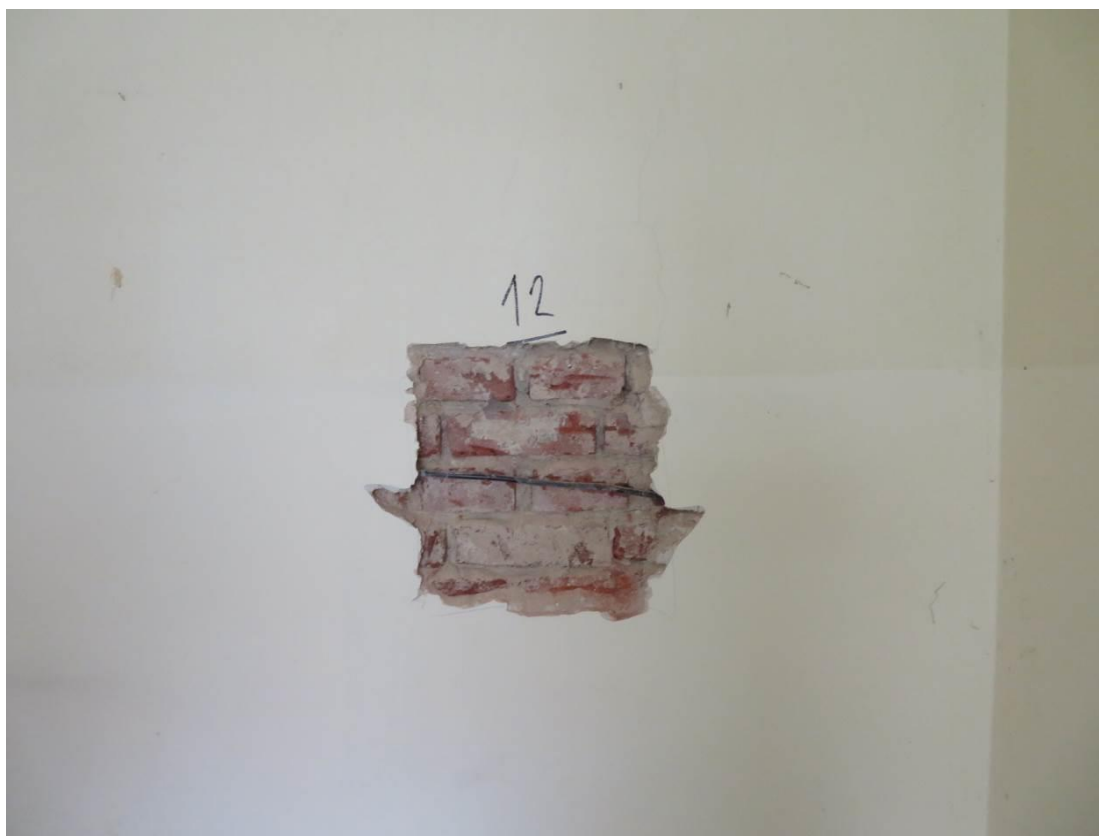
**Foto 59** – Zikova 1 – 2.NP – sonda Z11 – viditelné cihly plně pálené

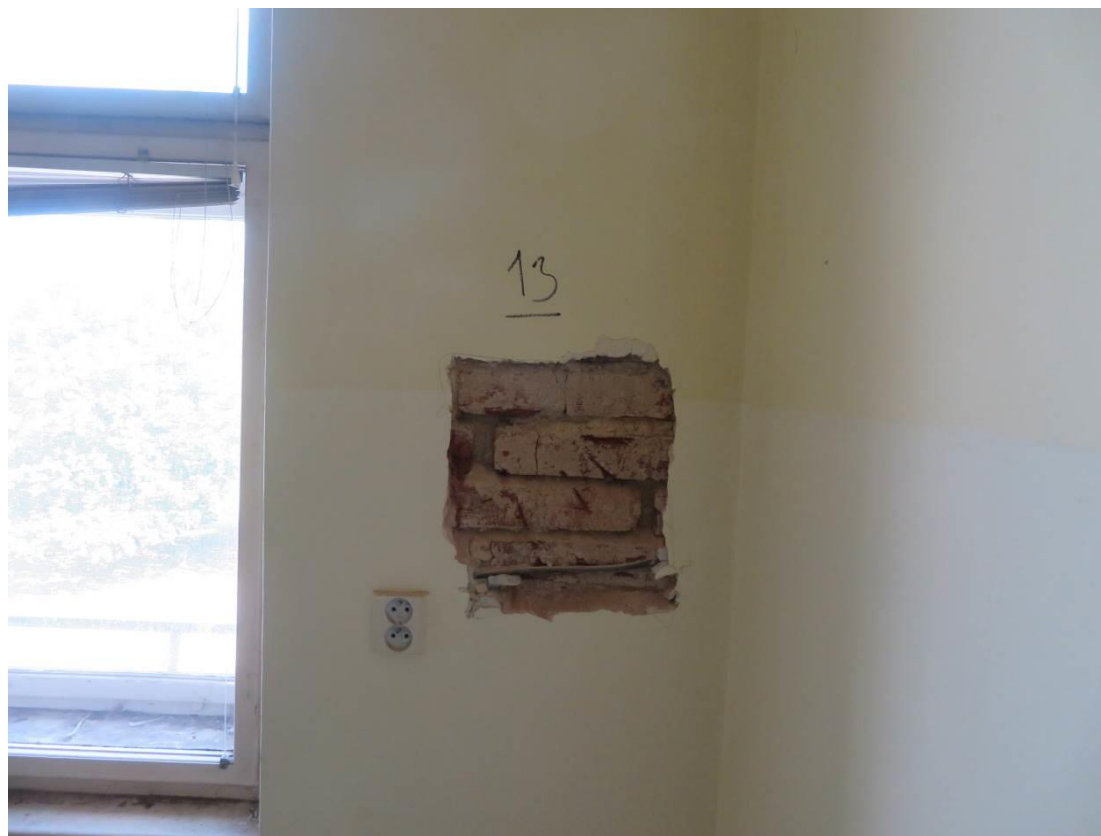
**Foto 60** – Zikova 1 – 2.NP – sonda Z12 – viditelné cihly plně pálené

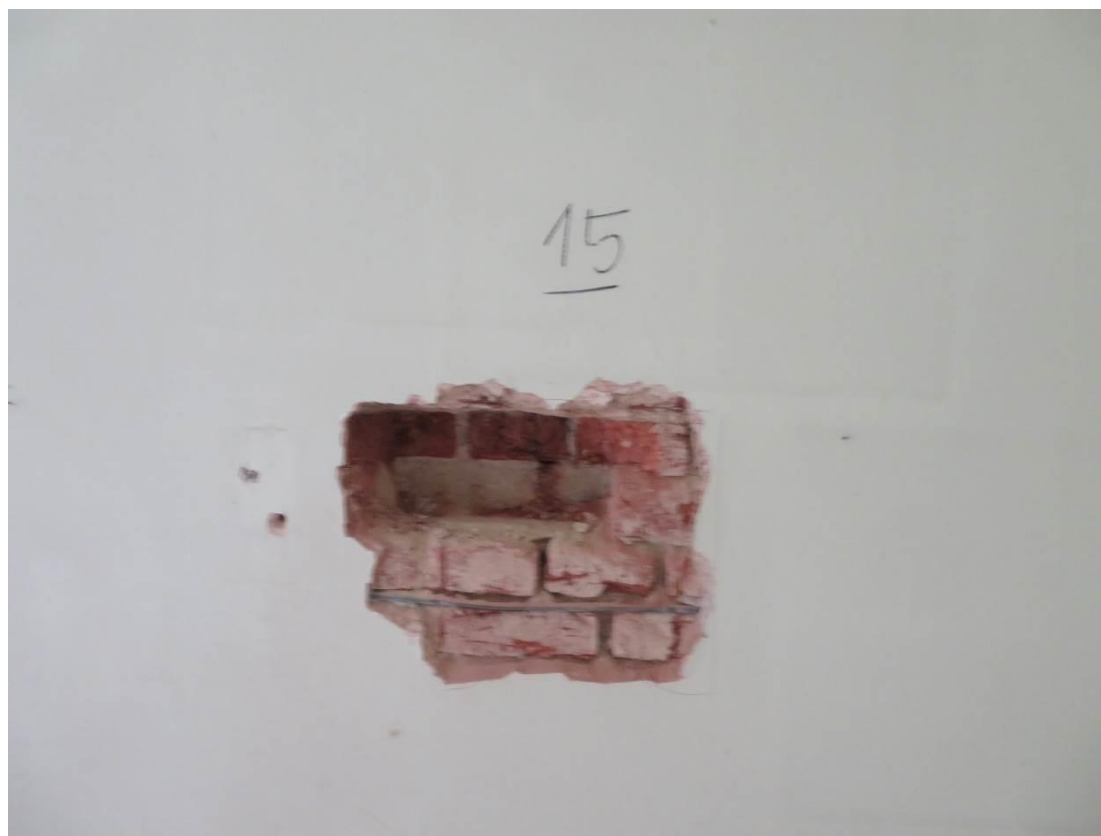
**Foto 61** – Zikova 1 – 2.NP – sonda Z13 – viditelné cihly plné pálené

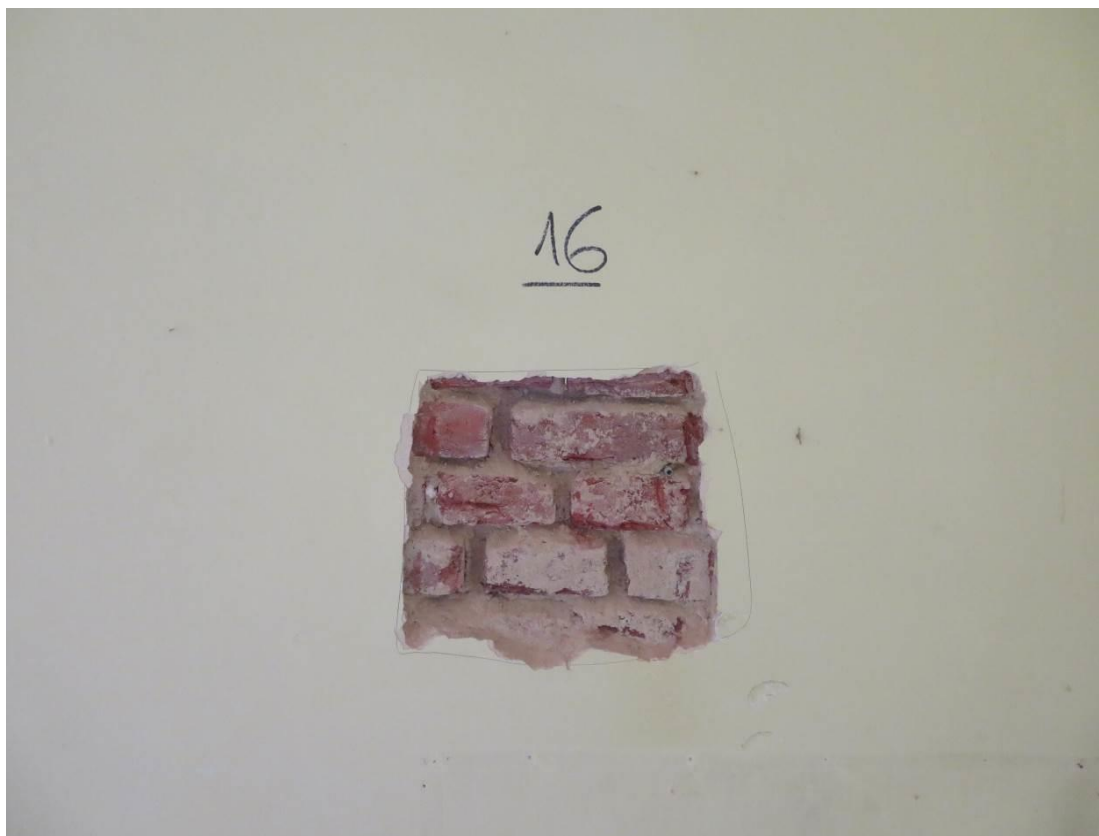
**Foto 62** – Zikova 1 – 3.NP – sonda Z15 – viditelné cihly plné pálené

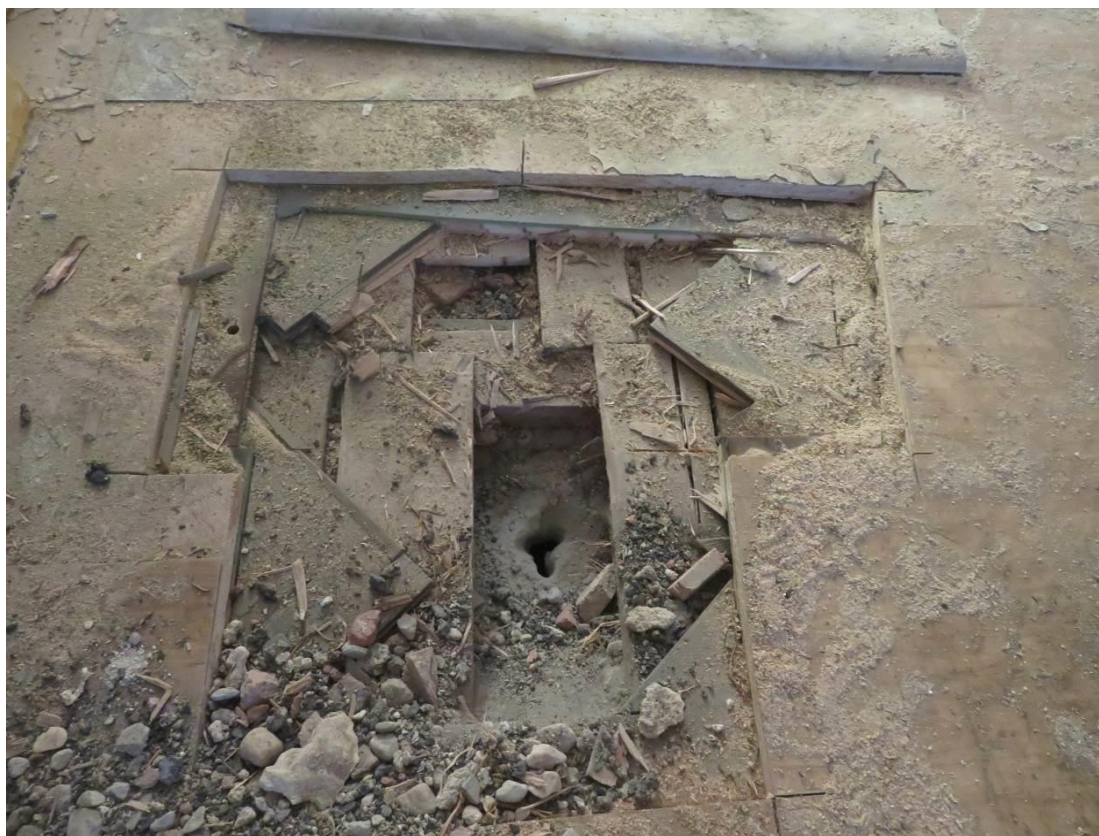
**Foto 73** – Šolínova 1 – 1.PP – sonda SS1/T1,D1 – sonda do stropního trámu

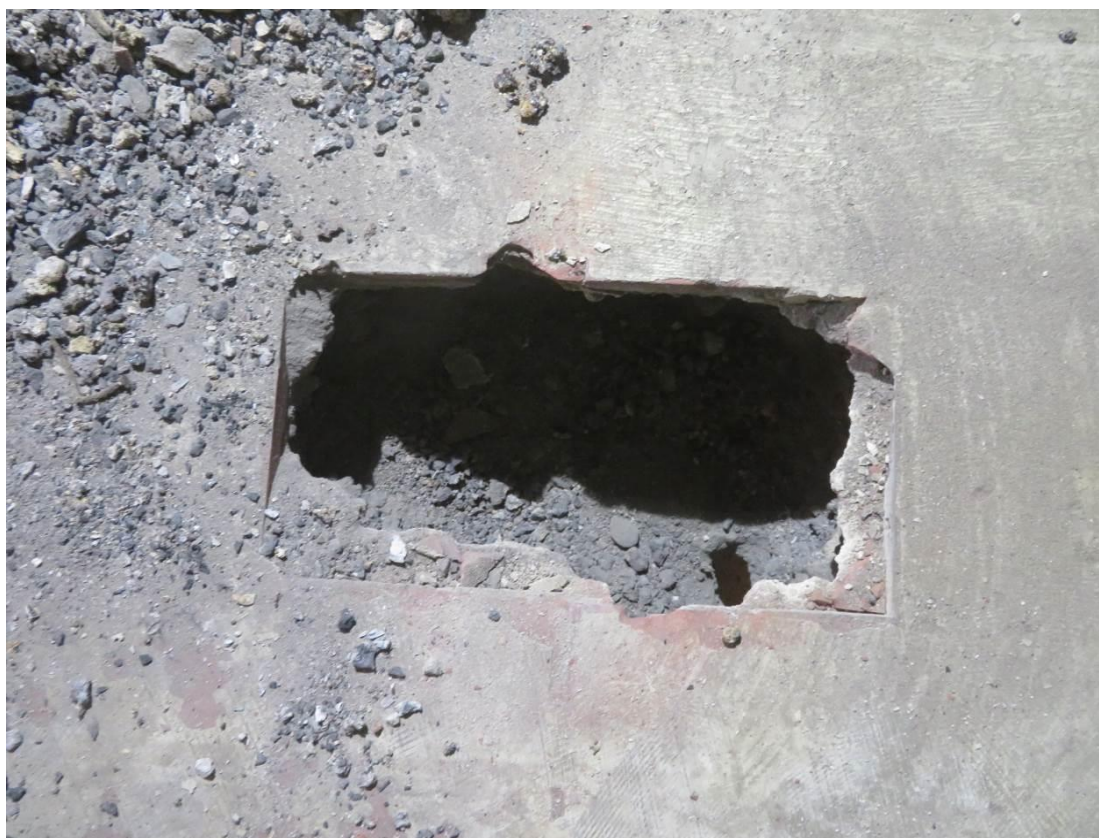
**Foto 81** – Šolínova 1 – 2.NP – sonda SS5/T3,D3 – žb strop chodby

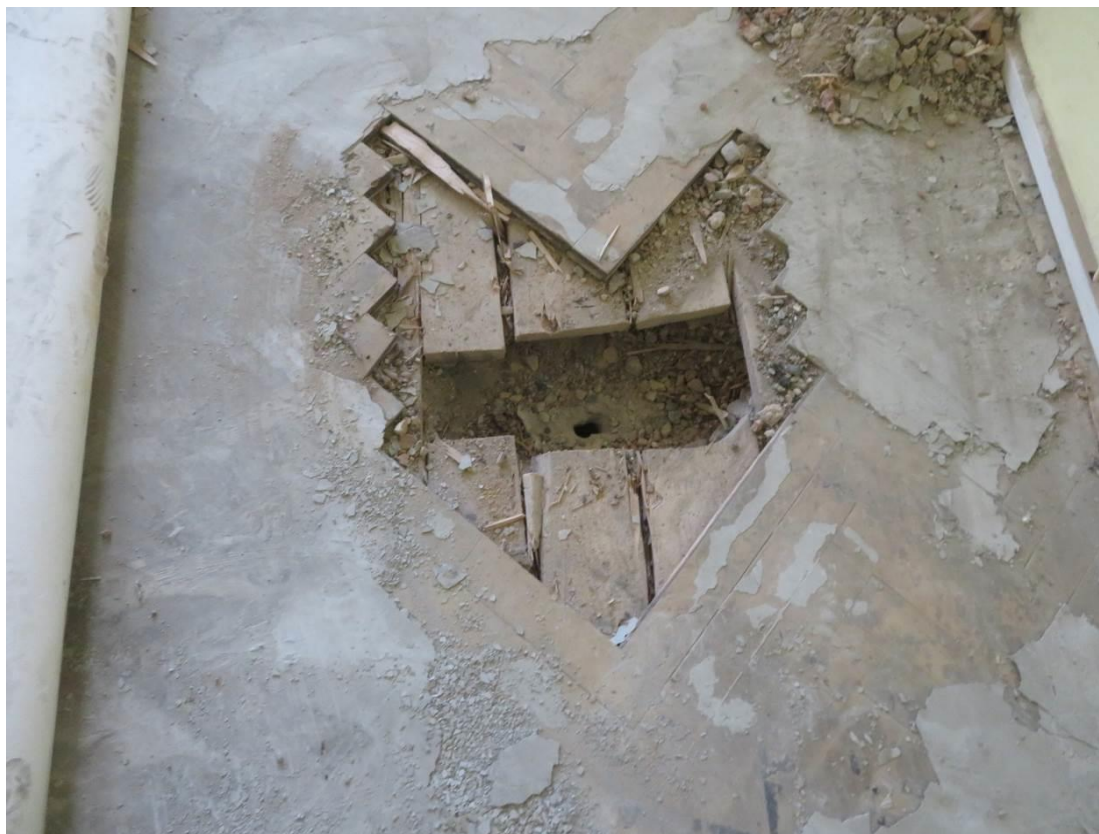
**Foto 96** – Šolínova 3 – 1.NP – sonda SS11/D4 – sonda do podlahy

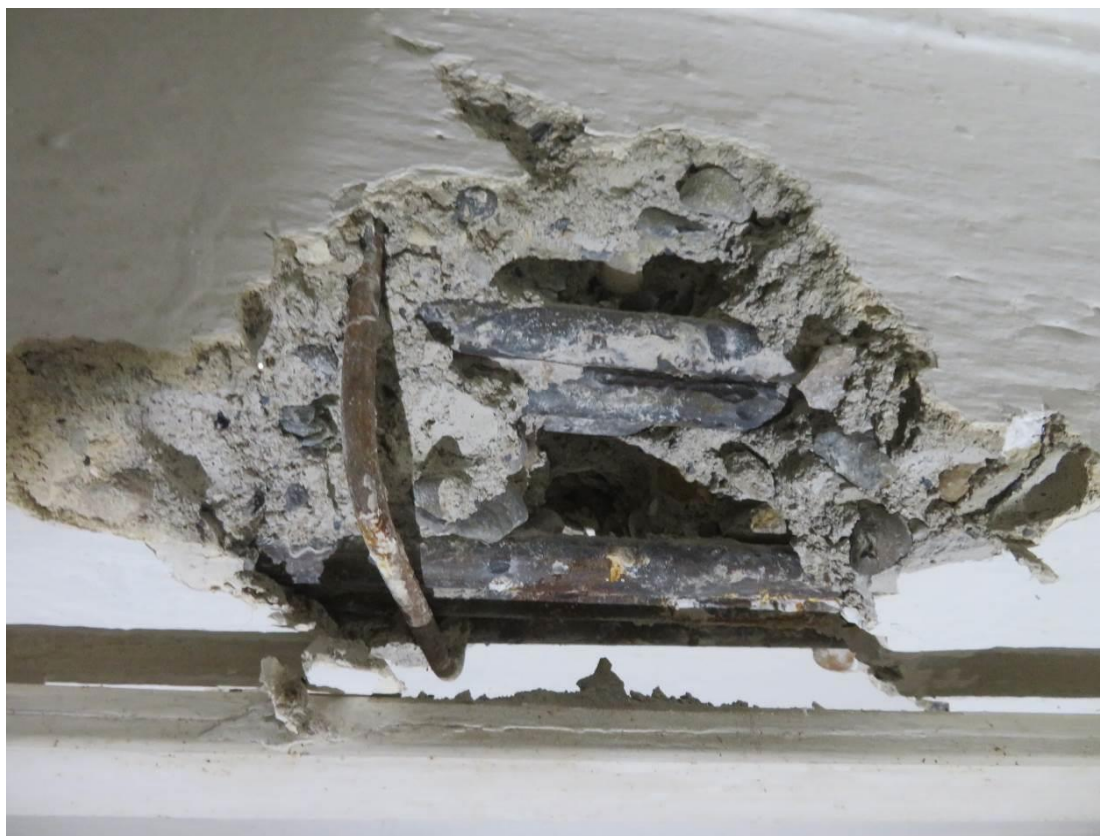
**Foto 97** – Šolínova 3 – 1.PP – sonda SS12/T5 – sonda do stropního trámu

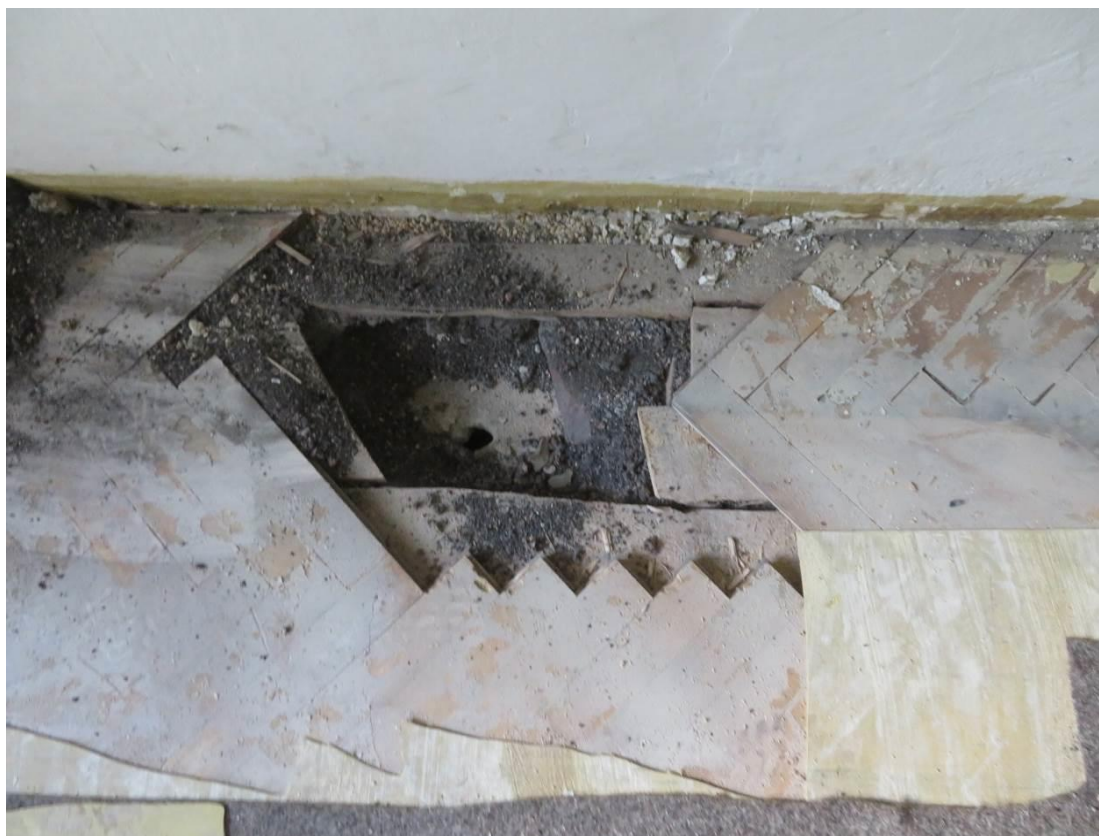
**Foto 99** – Šolínova 3 – 1.NP – sonda SS12/D5 – sonda do podlahy

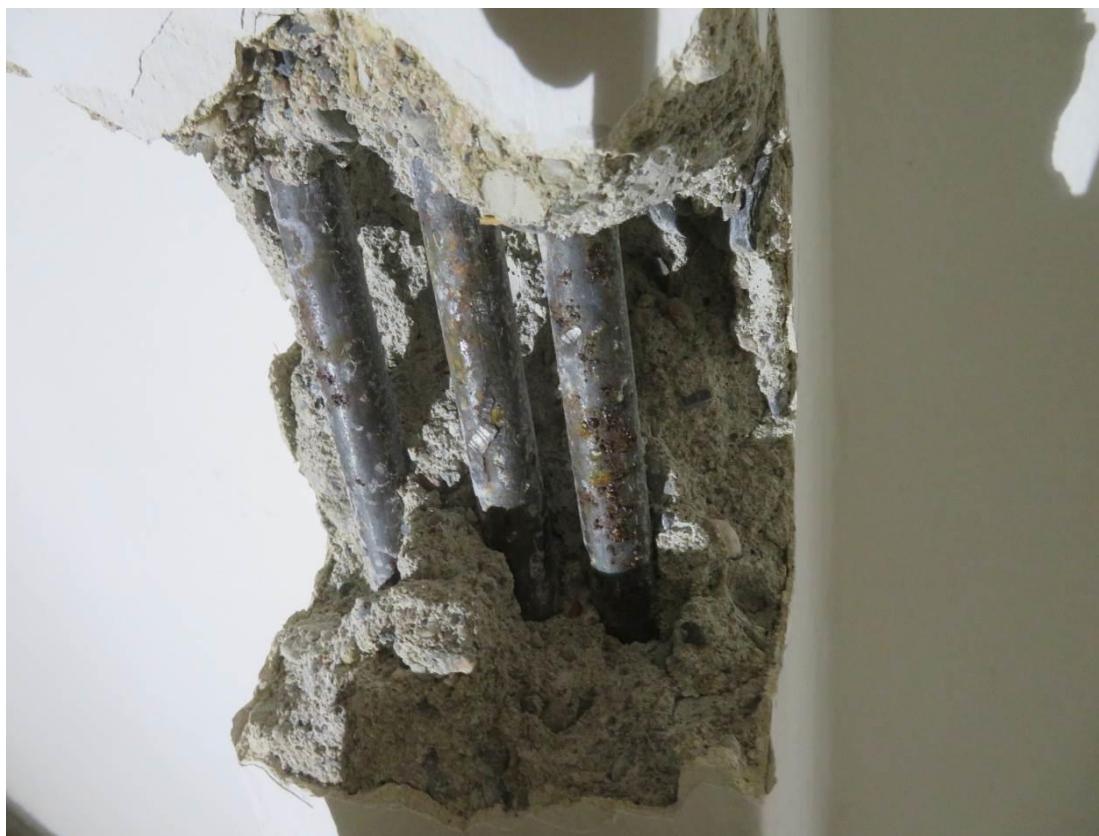
**Foto 118** – Zikova 1 – 1.PP – sonda SS21/T8,D8 – sonda do stropního trámu a desky

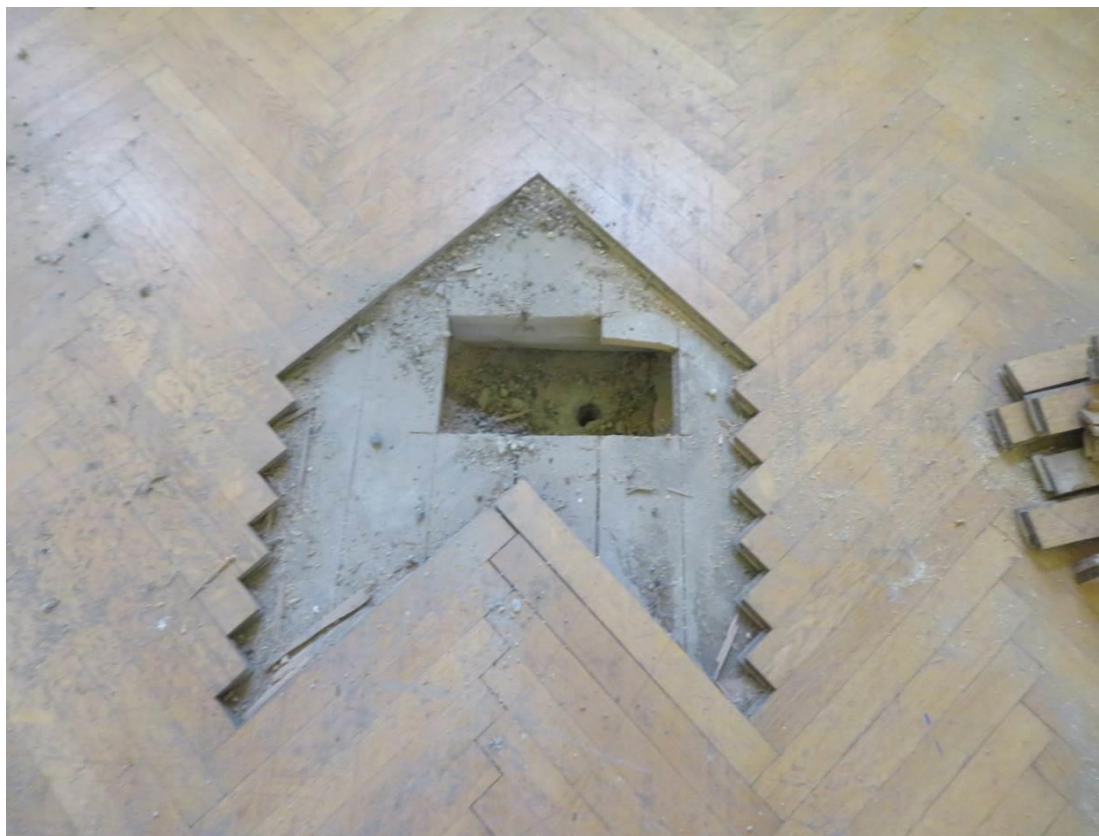
**Foto 119** – Zikova 1 – 1.NP – sonda SS21/D8 – sonda do podlahy

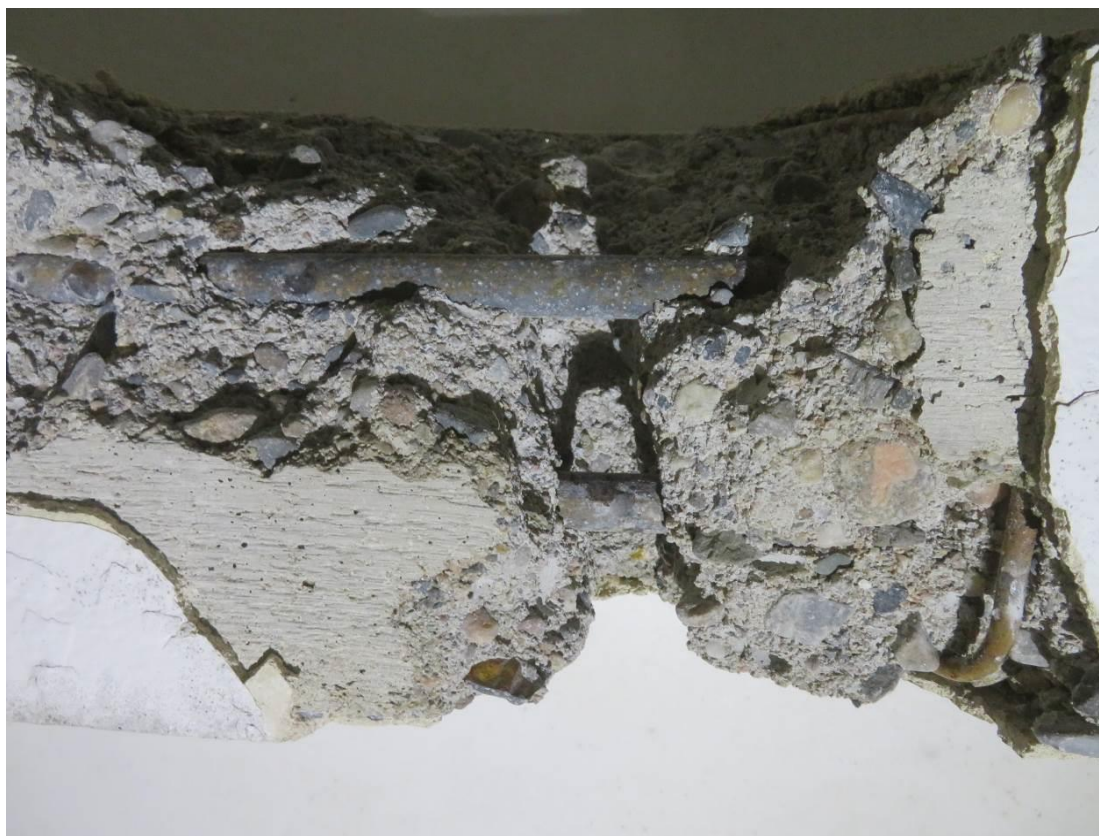
**Foto 120** – Zikova 1 – 1.PP – sonda SS22/T9,D9 – sonda do stropního trámu a desky

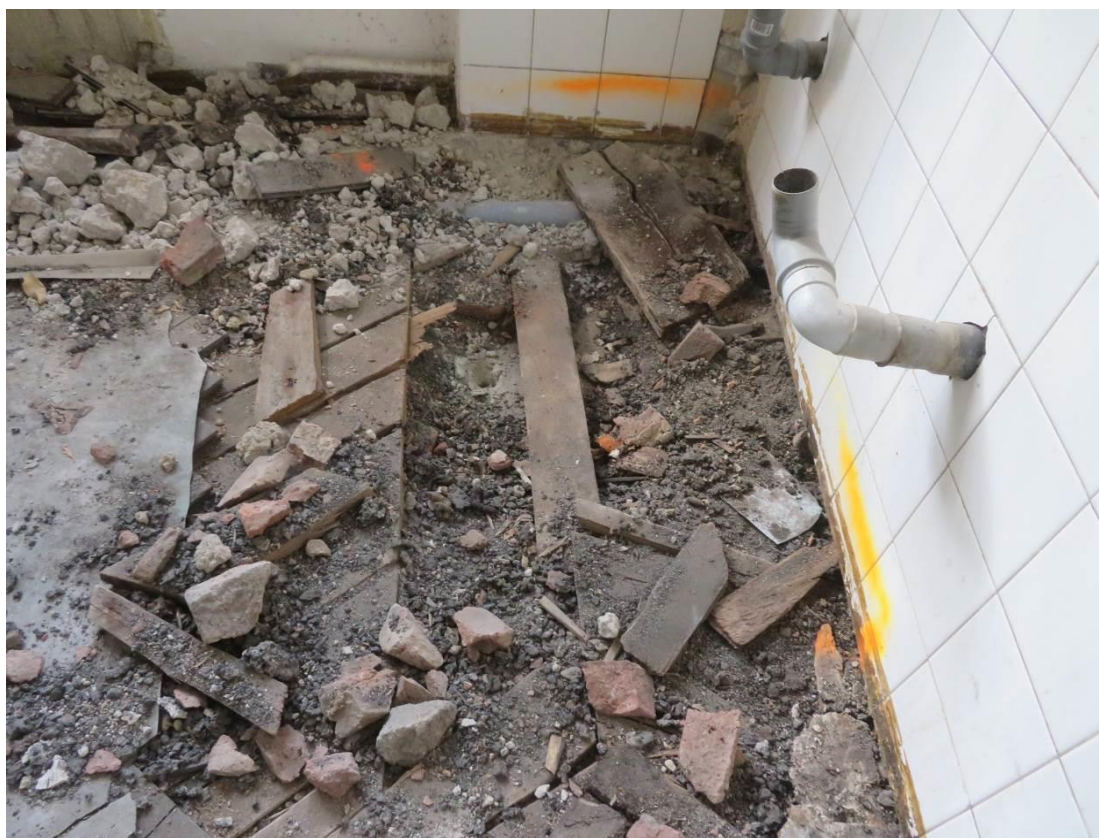
**Foto 121** – Zikova 1 – 1.NP – sonda SS22/D9 – sonda do podlahy

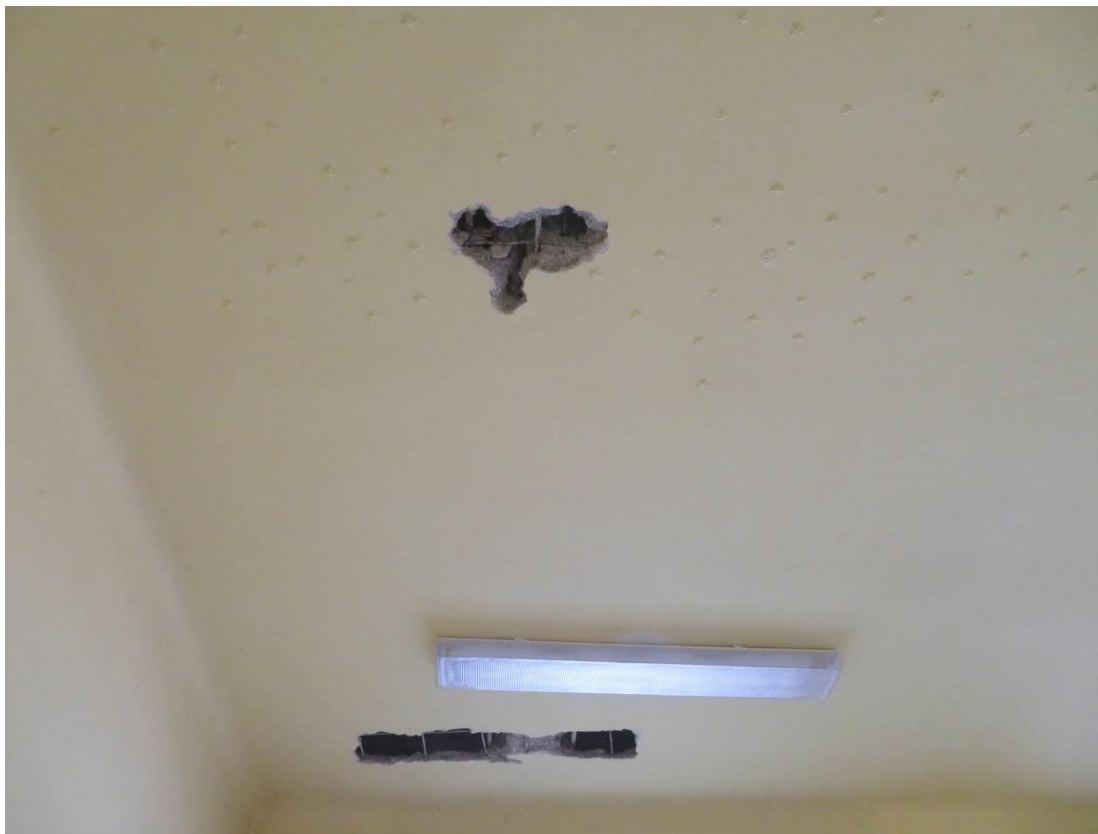
**Foto 122** – Zikova 1 – 1.NP – sonda SS23/T10,D10 – sonda do stropního trámu a desky

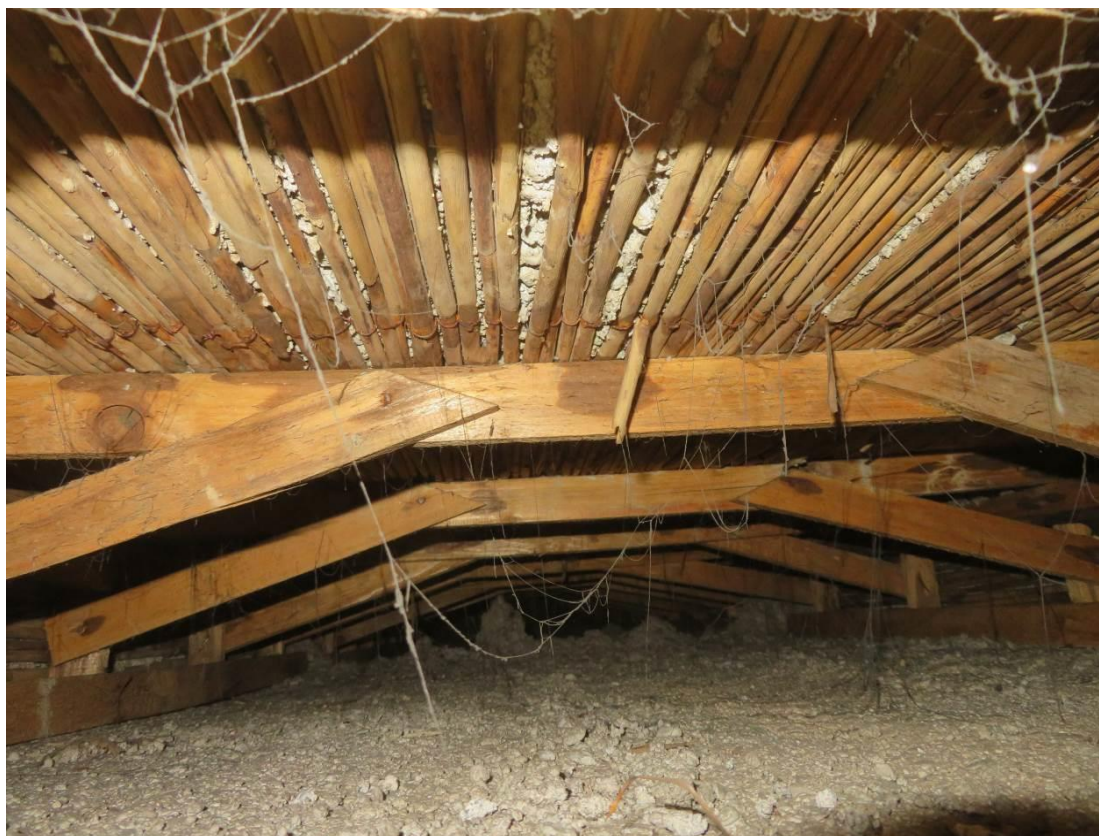
- Celkem byly zjištěny čtyři typy stropních konstrukcí viz schémata v Příloze 1.23. Železobetonové trémové bez podhledu, železobetonové trémové bedničkové (viz Foto 124) s betonovým nebo dřevěným podhledem (omítka na rákos) a dřevěné trémové s dřevěným podhledem (omítka na rákos) – podrobný popis níže. Dle těchto schémat jsou následně popsány všechny provedené sondy v tabulkách v Příloze 1.24-35.

**Foto 124** – Zikova 1 – 1.NP – sonda SS23/T10,D10 – pohled do dutiny, charakter provedení bednění z rákosu
