**ČESKÉ VYSOKÉ UČENÍ TECHNICKÉ  
V PRAZE**

**K L O K N E R Ů V Ú S T A V**  
**Šolínova 7, 166 08 Praha 6 – Dejvice**

**Expertní zpráva č.  
2000 J 206**

**Stavebně technický průzkum objektů v ulicích**  
**Šolínova 1 a 3, Zikova 1, Praha 6**

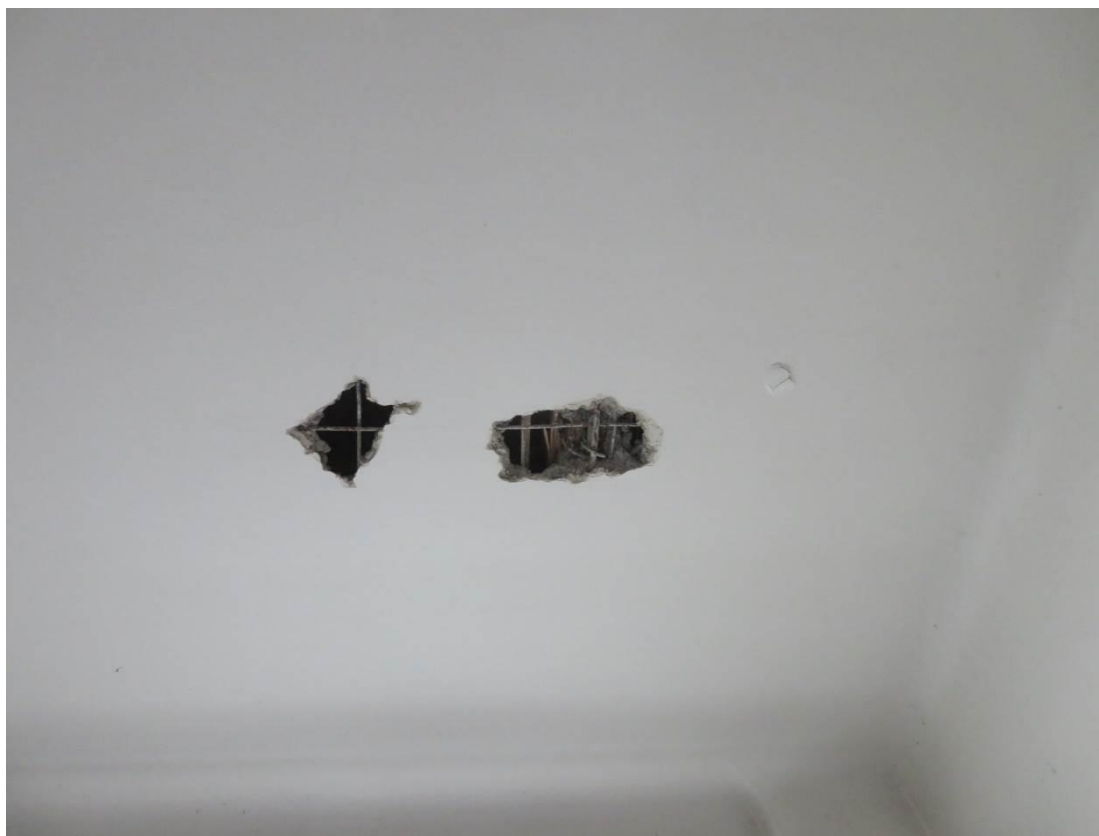
**Foto 126** – Zikova 1 – 1.NP – sonda SS24/T11,D11 – sonda do stropního trámu, viditelné vyztužení podhledu

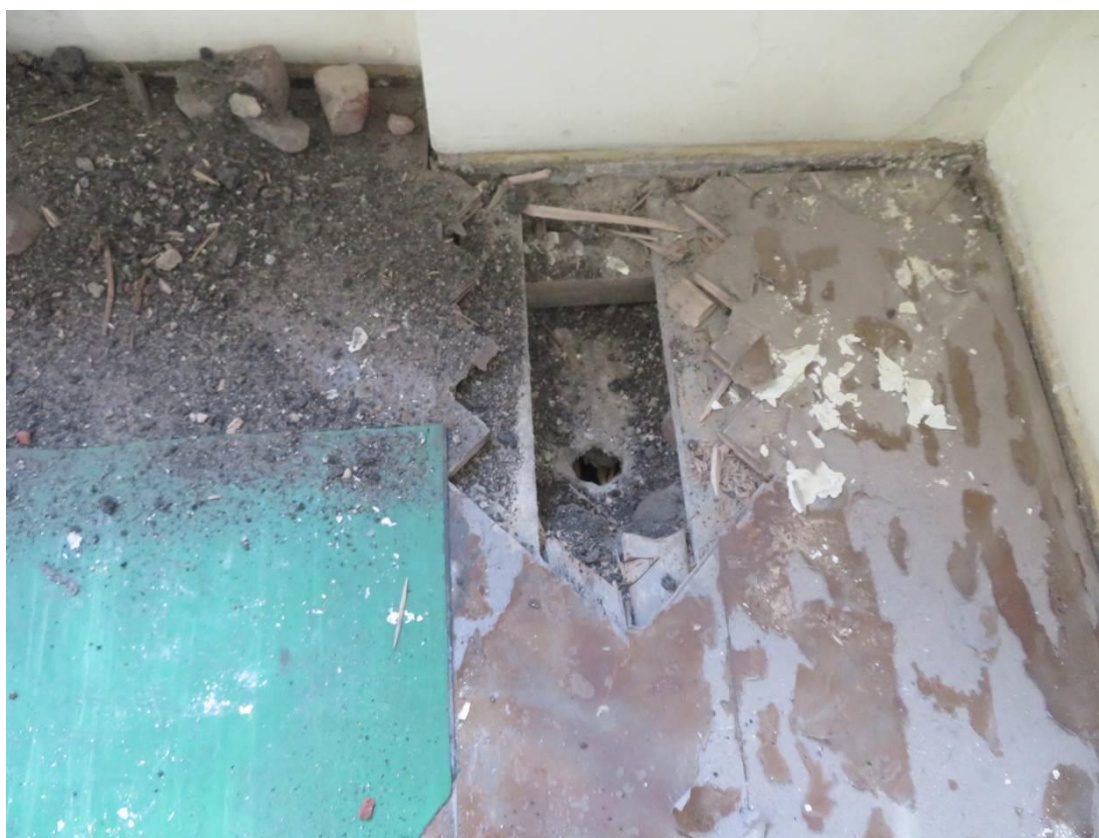
**Foto 127** – Zikova 1 – 2.NP – sonda SS24/D11 – sonda do podlahy

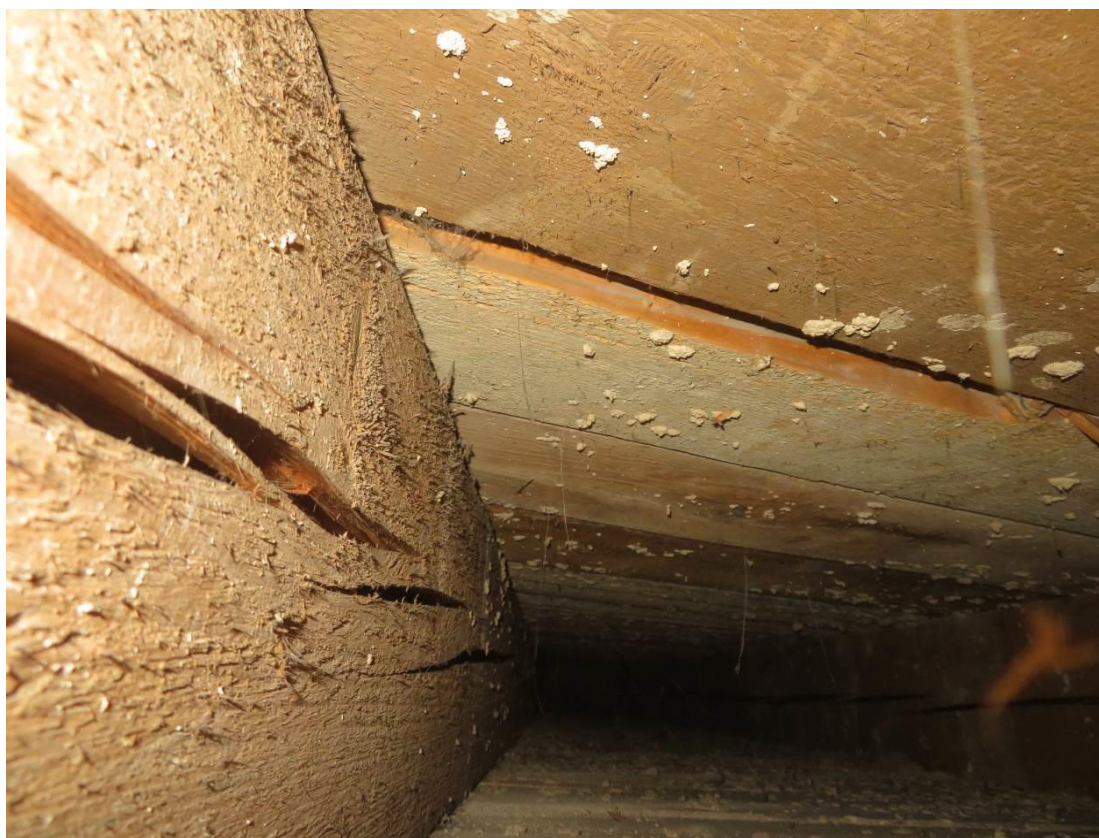
**Foto 129** – Zikova 1 – 2.NP – sonda SS25 – pohled do dutiny

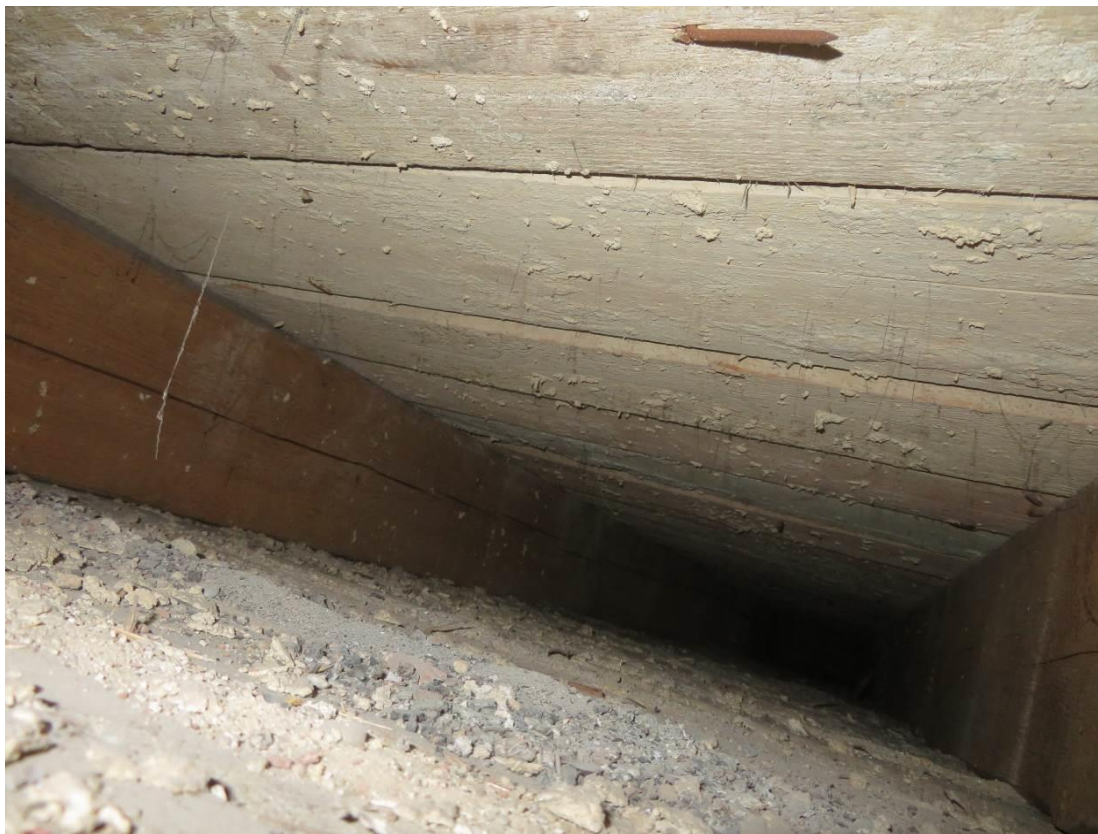
**Foto 130** – Zikova 1 – 2.NP – sonda SS25 – pohled do dutiny

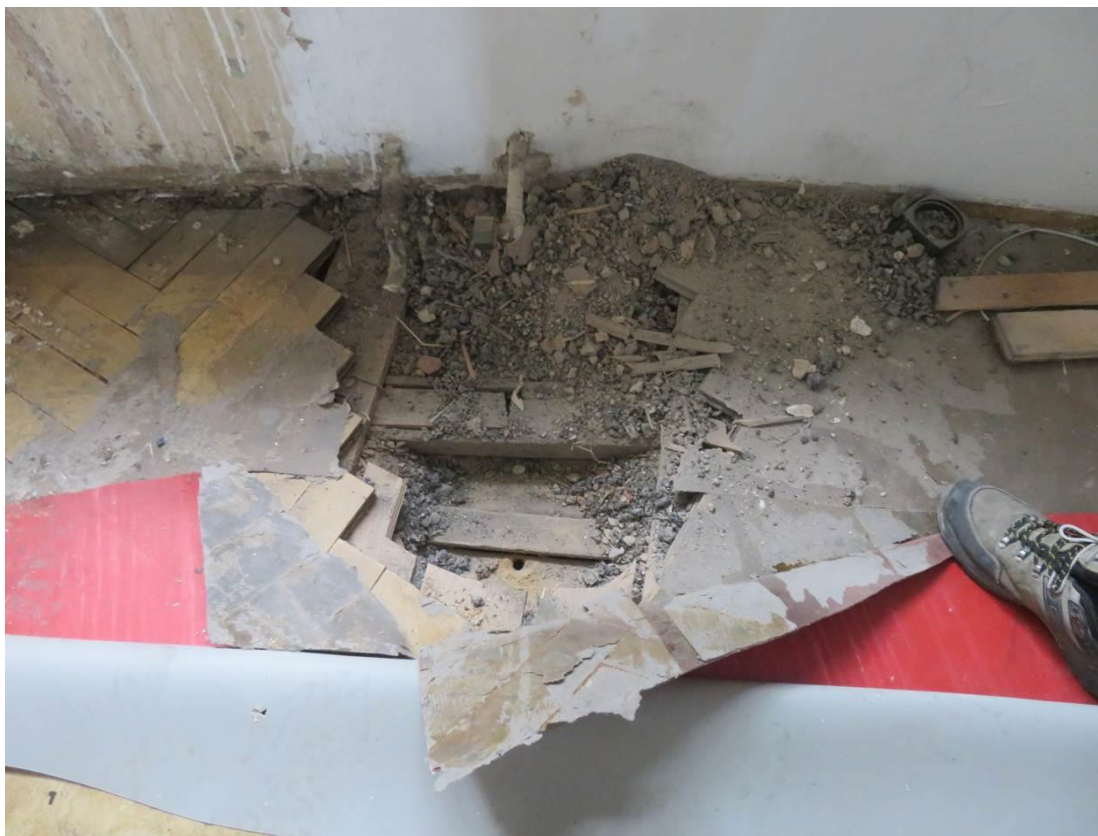
**Foto 131** – Zikova 1 – 3.NP – sonda SS25 – sonda do podlahy

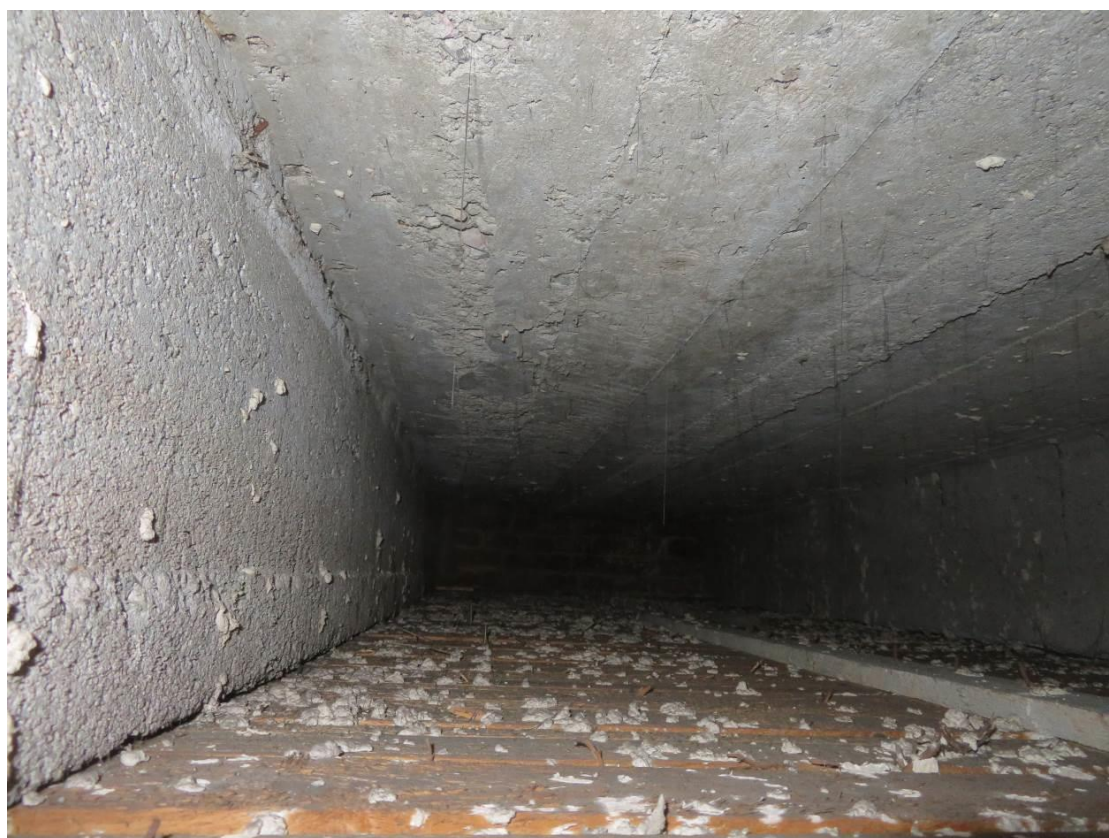
**Foto 133** – Zikova 1 – 2.NP – sonda SS26/T12,D12 – pohled do dutiny

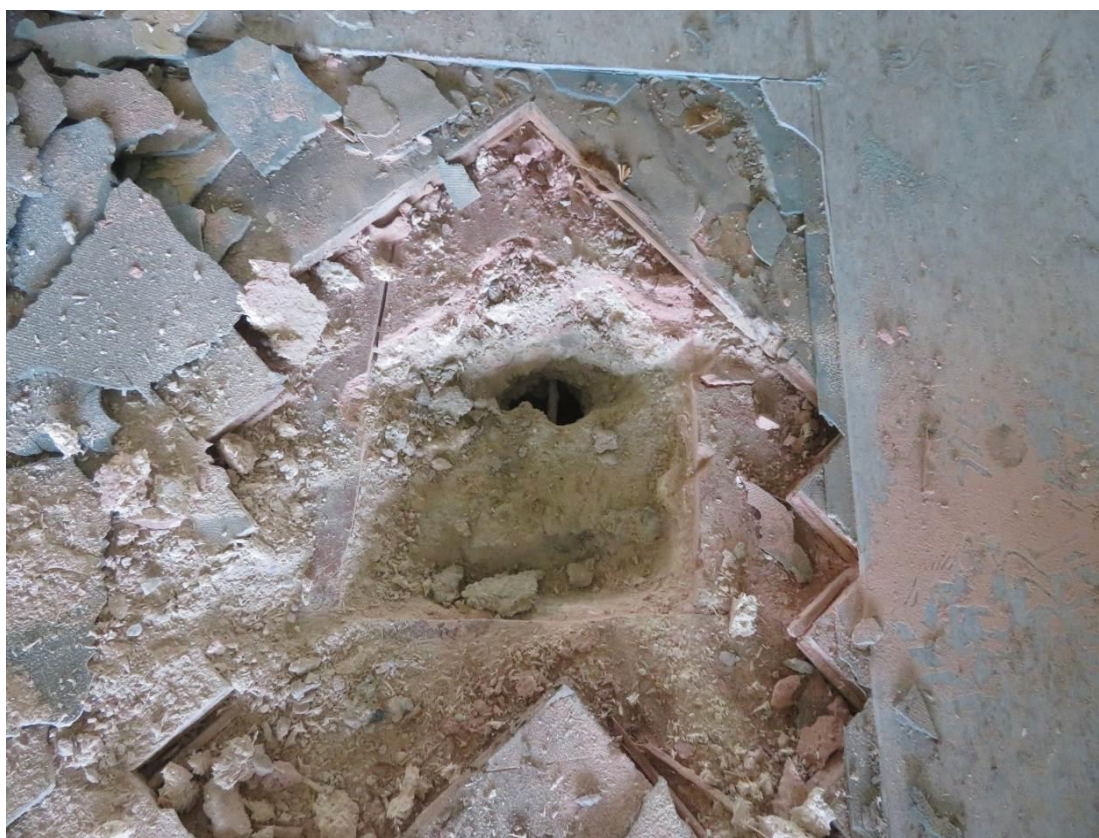
**Foto 135** – Zikova 1 – 3.NP – sonda SS26/D12 – sonda do podlahy

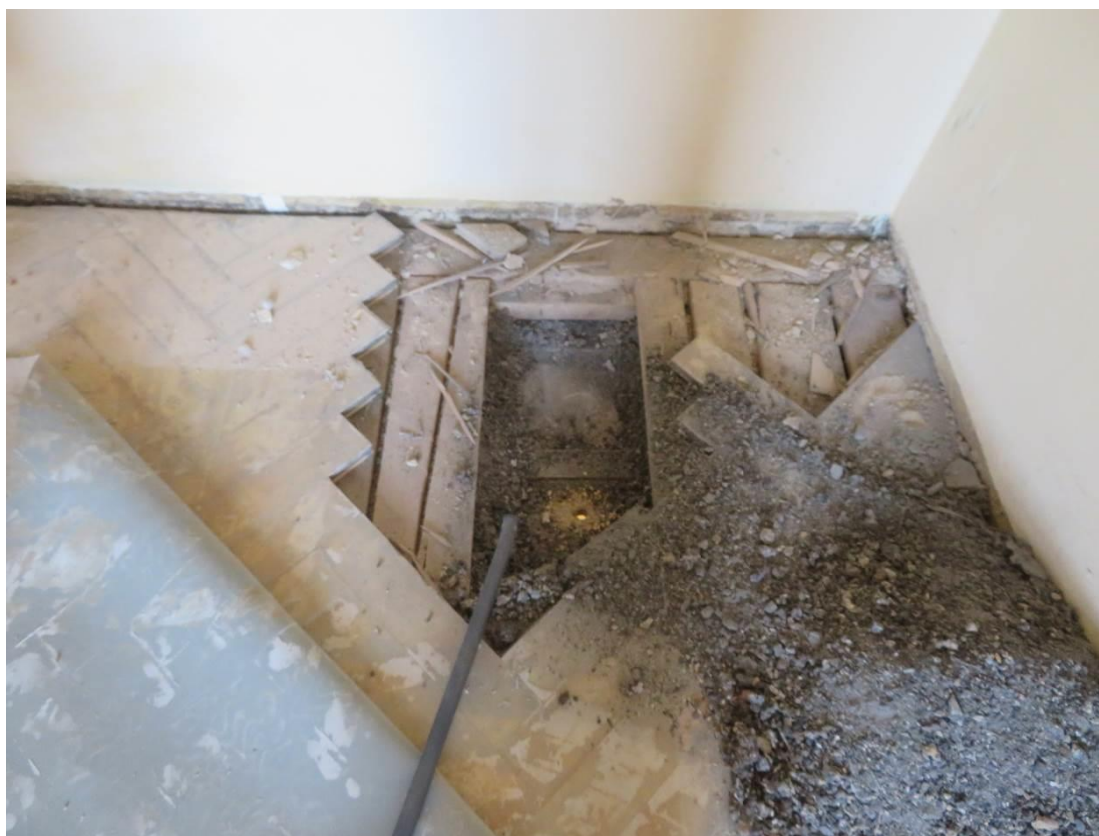
**Foto 137** – Zikova 1 – 4.NP – sonda SS27 – sonda do podlahy

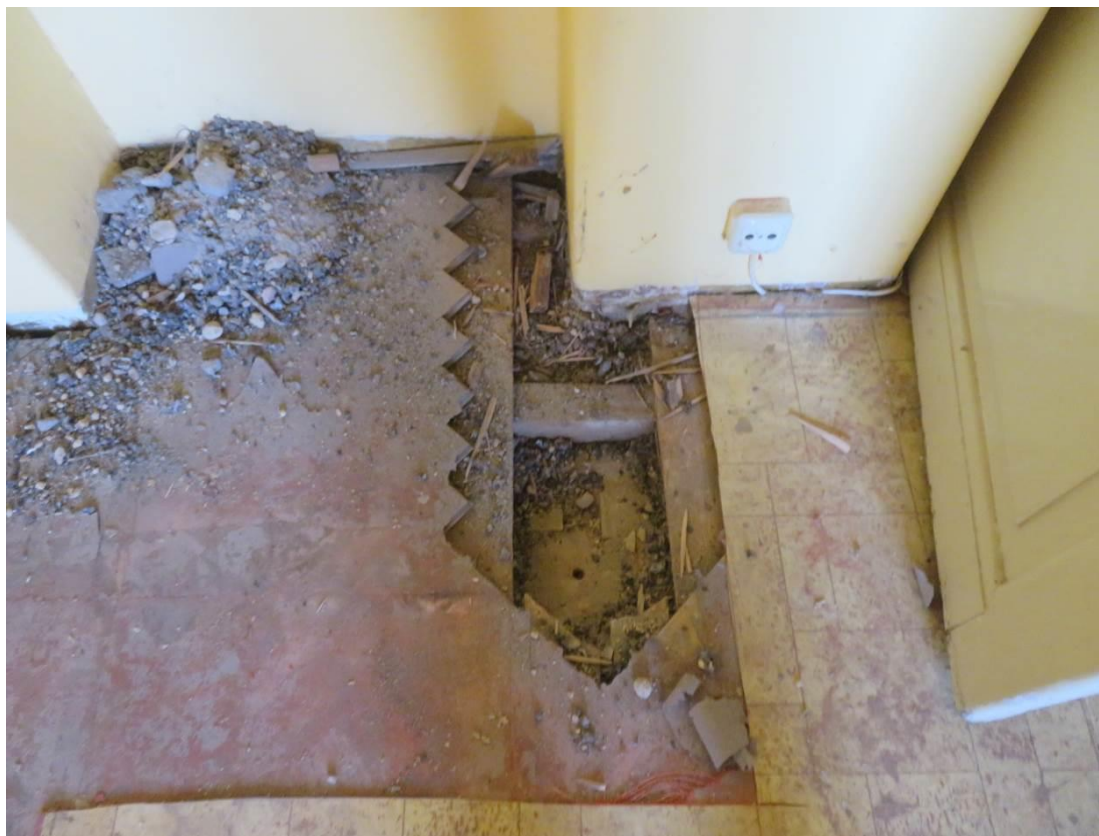
Sonda	Foto sondy (p íloha 5)	Rozm r TRÁMU		Osová vzdálenost trám <b>ROZM R C</b>	SOUVRSTVÍ PODLAHY NAD SLEDOVANOU STROPNÍ KONSTRUKCÍ	TLOUŠ KA VRSTVY	KOMPLETNÍ SOUVRSTVÍ NAD NOSNOU KONSTRUKCÍ, <b>ROZM R D</b>
		výška <b>A</b>	ší ka <b>B</b>	[mm]		[mm]	
		[mm]		[mm]		[mm]	
<b>2.NP - SCHÉMA 4</b>							
SS25	128-131	255	180	1100	PVC	5	152
					VLYSY	22	
					PODLAHOVÁ PRKNA NA POLŠTÁ E	20	
					NÁSY P, STAVEBNÍ SU	80	
					ZÁKLOP Z PRKEN NA SRAZ	25	
<b>Poznámka k provedené sond :</b>	v rámci sondy nebyla zjišt na koroze d eva						
<b>3.NP - SCHÉMA 4</b>							
SS27	136,137	260	190	1050	PVC	5	215
					VLYSY	55	
					PODLAHOVÁ PRKNA NA POLŠTÁ E	20	
					NÁSY P, STAVEBNÍ SU	110	
					ZÁKLOP Z PRKEN NA SRAZ	25	
<b>Poznámka k provedené sond :</b>	v rámci sondy nebyla zjišt na koroze d eva, v míst sondy jsou stropní trámy uloženy na vým nu viz Foto						
SS28	138,139	270	190	1050	PVC	5	152
					VLYSY	22	
					PODLAHOVÁ PRKNA NA POLŠTÁ E	20

**Foto 139** – Zikova 1 – 4.NP – sonda SS28 – sonda do podlahy

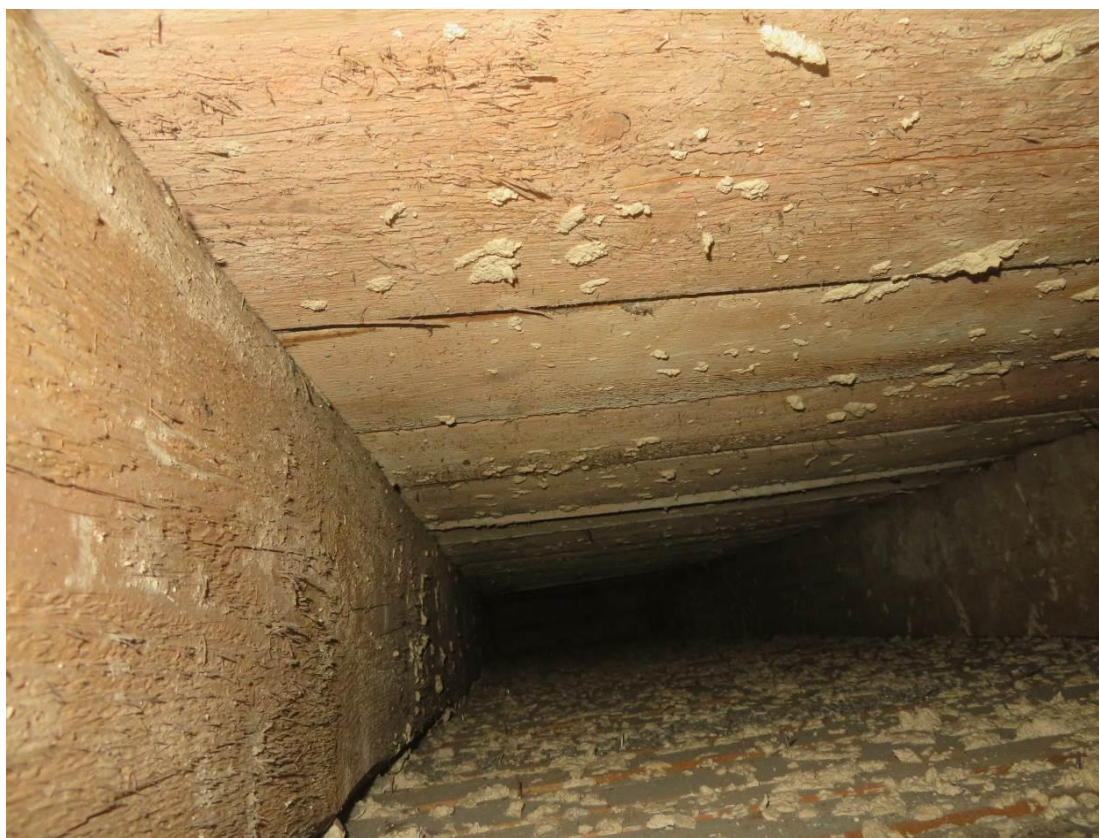
NÁSY P, STAVEBNÍ SU	80	
					ZÁKLOP Z PRKEN NA SRAZ	25	
<b>Poznámka k provedené sond :</b>	v rámci sondy nebyla zjišt na koroze d eva						
<b>4.NP - SCHÉMA 4</b>							
SS29	140-143	270	190	1100	P DOVKY	30	145
					BETONOVÁ MAZANINA	20	
					NÁSY P, STAVEBNÍ SU	70	
					ZÁKLOP Z PRKEN NA SRAZ	25	
<b>Poznámka k provedené sond :</b>	v rámci sondy nebyla zjišt na koroze d eva						
SS30	144-147	250	180	1050	PODLAHOVÁ PRKNA NA POLŠTÁ E	20	215
					NÁSY P, STAVEBNÍ SU	170	
					ZÁKLOP Z PRKEN NA SRAZ	25	
<b>Poznámka k provedené sond :</b>	v rámci sondy nebyla zjišt na koroze d eva

**Foto 141** – Zikova 1 – 4.NP – sonda SS29 – pohled do dutiny

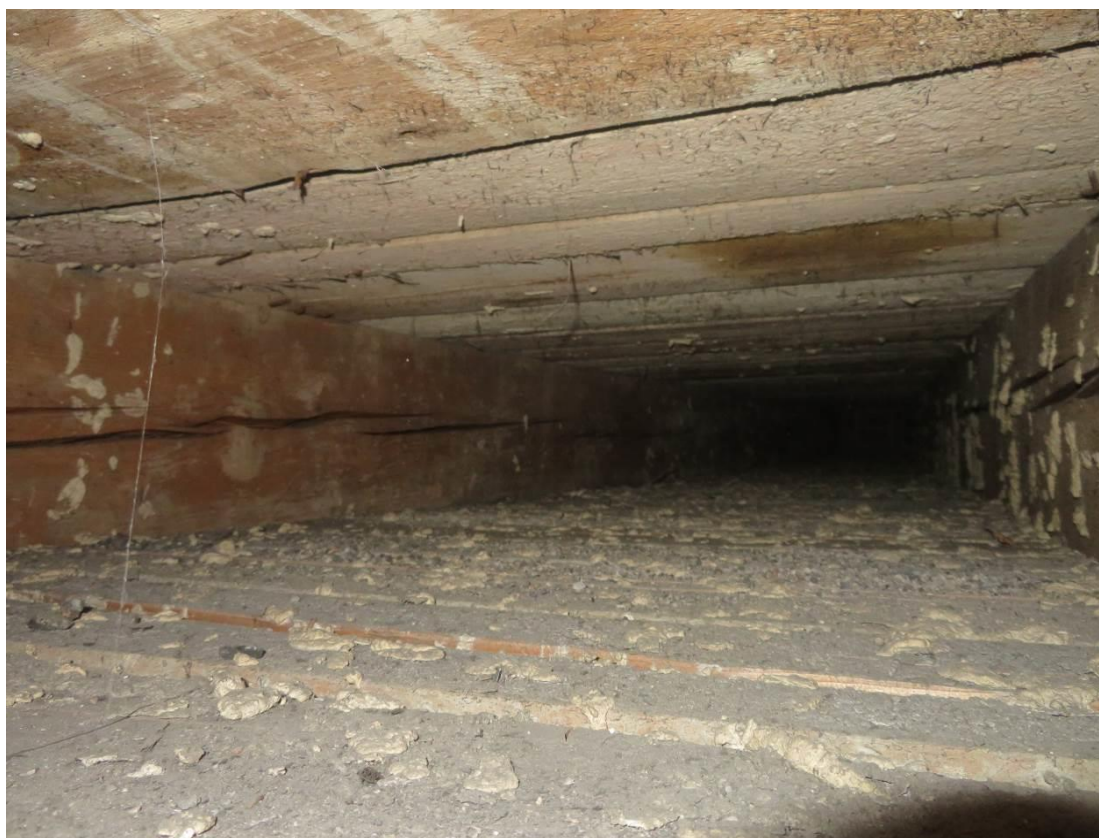
**Foto 145** – Zikova 1 – 4.NP – sonda SS30 – pohled do dutiny
